INFORME GENERAL AUDITORIA ESPECIAL A LA INFRAESTRUCTURA DE LAS ESTACIONES DE AGUA POTABLE Y AGUA RESIDUAL VIGENCIA 2025.

Empresa de Servicios Públicos del Distrito de Santa Marta **ESSMAR E.S.P.**

Infraestructura de las Estaciones de Bombeo de Agua Potable (EBAP) y Agua Residual (EBAR)

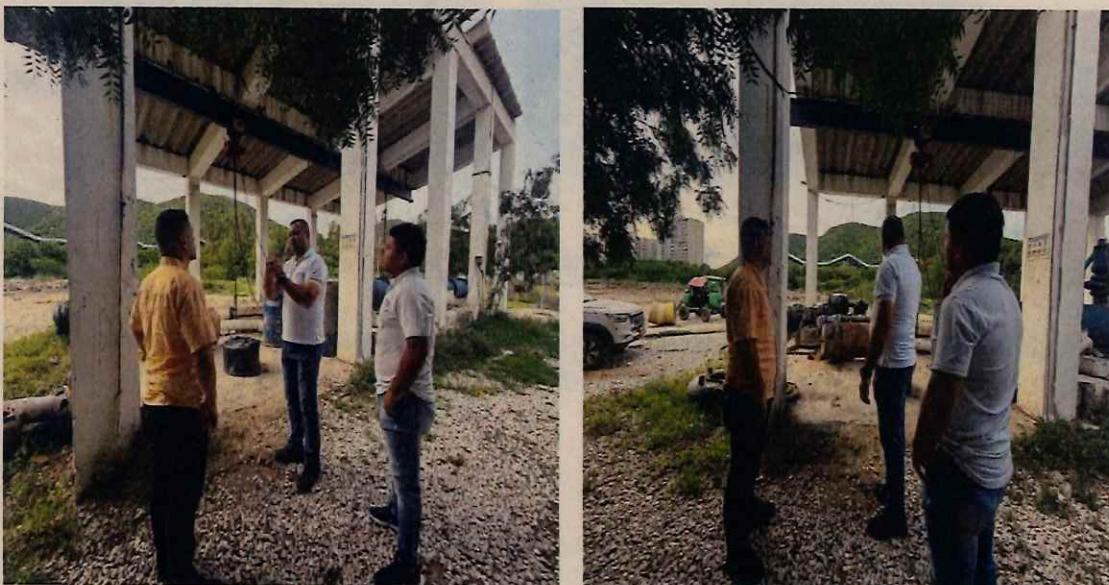
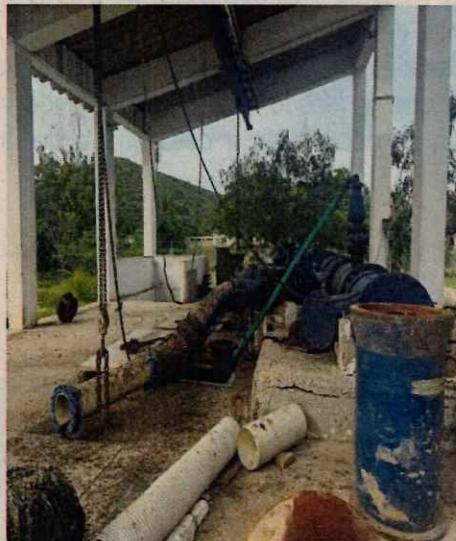
EBAR ZUCA

Se evidencia que la estación se encuentra fuera de servicio desde el mes de febrero de la presente anualidad, además la EBAR presenta una línea de impulsión operativa, pero en mal estado, en diferentes puntos como por ejemplo (conjunto villa del palmar y frente a la empresa ATESA S.A. E.S.P., adicional a esto, no cuenta con rejillas extraíbles, se deben reemplazar aproximadamente 15 metros de tubería que va conectada a la bomba que va desde la parte baja donde va anclada la bomba hasta la conexión del Manifold y también se debe realizar desarenado de la EBAR para proceder con la instalación de las bombas.

Se logra evidenciar kit de primeros auxilios y el extintor con fecha de vencimiento en diciembre de 2025.

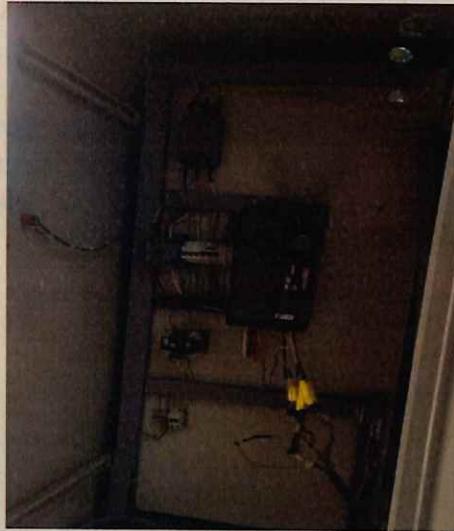
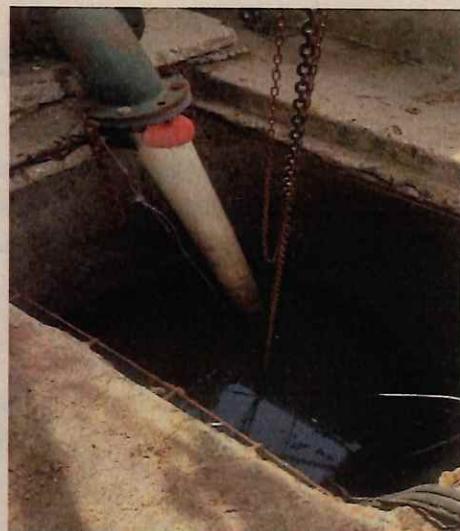
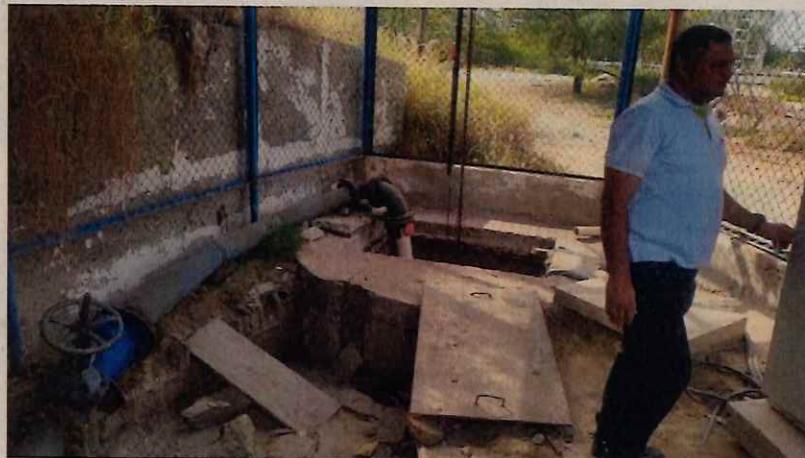
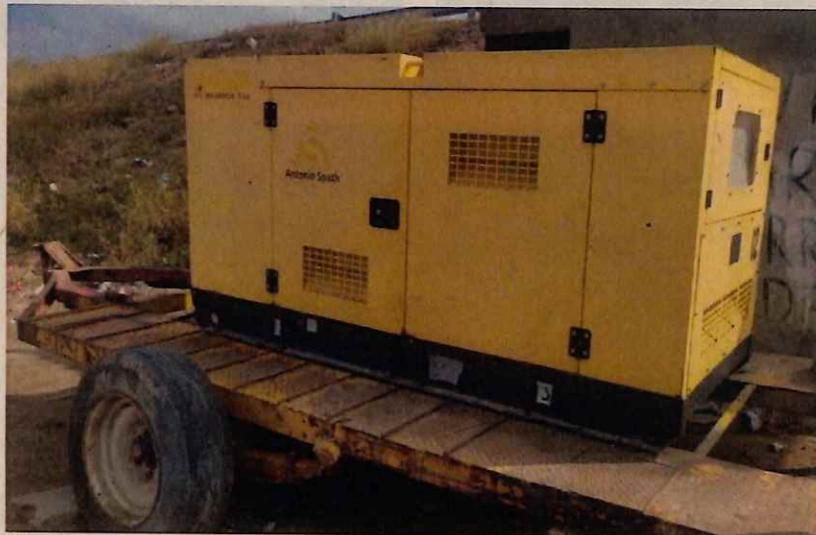
EBAR SIERRA LAGUNA

Se evidencia que la estación se encuentra operativa, cuenta con una planta eléctrica de 45KVA de respaldo, no se evidencia extintor ni kit de primeros auxilios, tiene bomba de respaldo, pero no está instalada porque no hay espacio para instalarla.

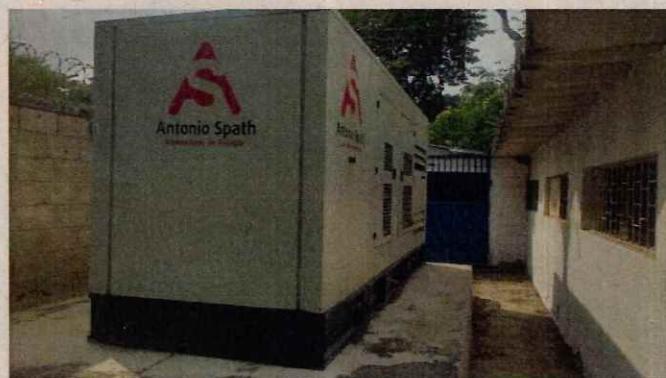
EBAP IROTAMA

La estación cuenta con una planta eléctrica de 600 KVA, además de esto se logra evidenciar una bomba de respaldo de 200 HP sin conectar; cabe destacar que para la habilitación de dicha planta se necesita la acometida eléctrica, la conexión de la descarga y su variador de velocidad, adicional a esto la estación no cuenta con kit de primeros auxilios ni extintor.

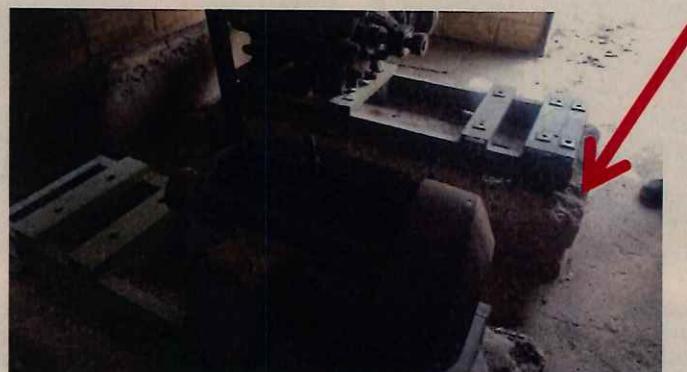
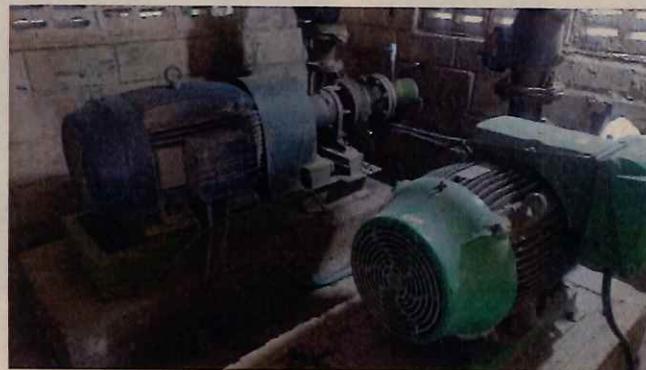
EBAP LA PAZ 1

Para esta estación se recomienda instalar dos (2) bombas de respaldo con sus respectivos variadores de velocidad con el fin de no afectar la operación en el eventual caso de que falle la bomba existente, además no se evidencia extintor ni kit de primeros auxilios.

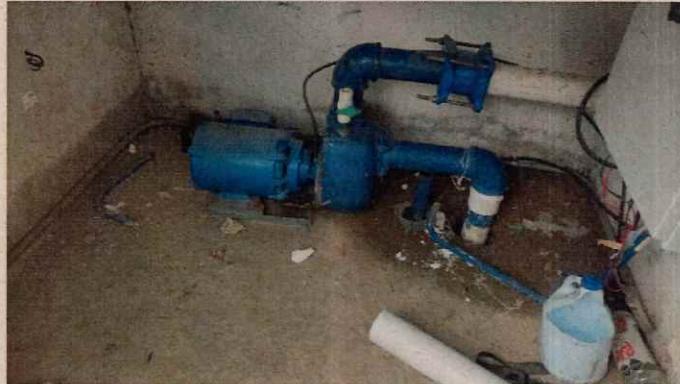
EBAP LA PAZ 2

Esta estación no cuenta con bomba de respaldo. Se recomienda un cerramiento de la EBAP además de la instalación de un candado en la alberca, puesto que presenta el riesgo de que personas ajena a la entidad puedan manipularla ya que actualmente no cuenta con ningún tipo de seguridad.

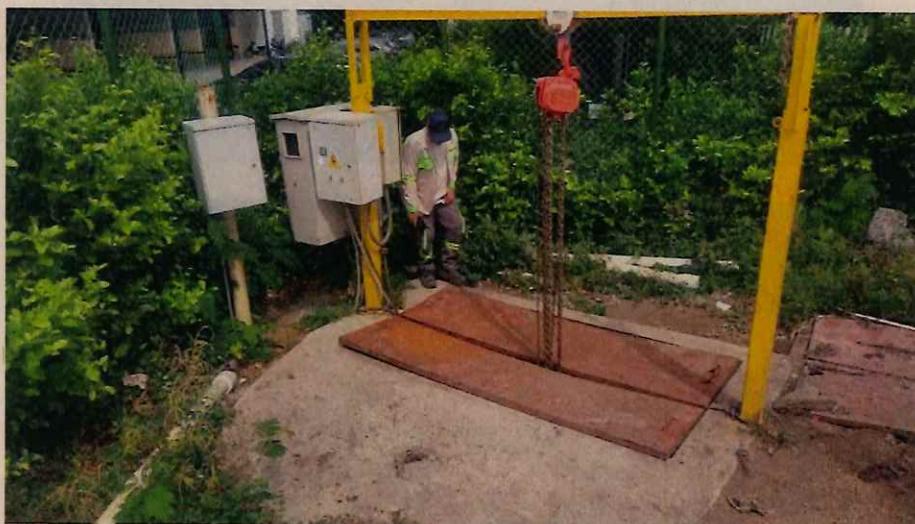
EBAR SALGUERO

La estación cuenta con una (1) sola bomba sin respaldo, por consiguiente, se recomienda que sea una bomba tipo trituradora inatascable, con su respectivo variador de velocidad, adicionalmente se recomienda la instalación de rejillas de cribado para retener los sólidos que ingresan al tanque húmedo, debido a que diariamente se realiza limpieza a la bomba por ingreso de materiales. No se evidencia extintor ni kit de elementos de primeros auxilios.

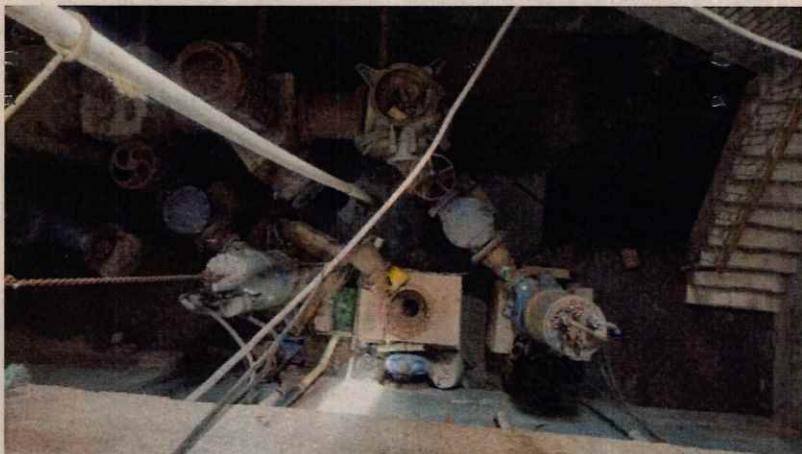
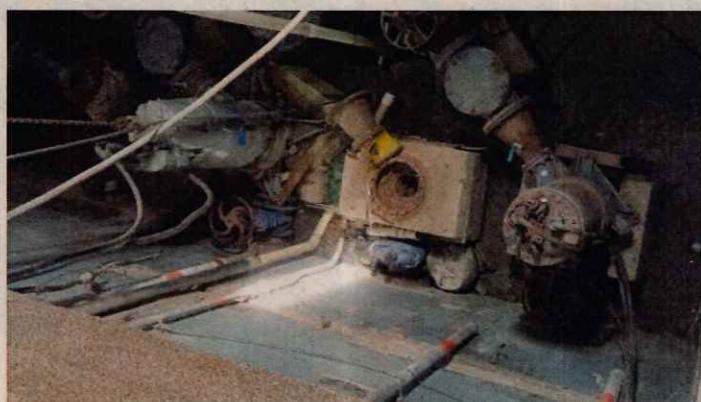
EBAR RODADERO

Se evidencia que la **EBAR** cuenta con una planta eléctrica en óptimo estado, además de esto, también cuenta con dos (2) bombas que se encuentran en funcionamiento, se recomienda una tercera bomba de 165 HP con su respectivo variador. Se evidencia el extintor con fecha de vencimiento en diciembre de la presente anualidad y no se logra evidenciar elementos de primeros auxilios.

Es importante resaltar que la estación necesita adecuaciones locativas e iluminación. Así mismo, la estación no cuenta con aire acondicionado para el cuarto eléctrico, lo que puede ocasionar un sobrecalentamiento y que se disparen los variadores.

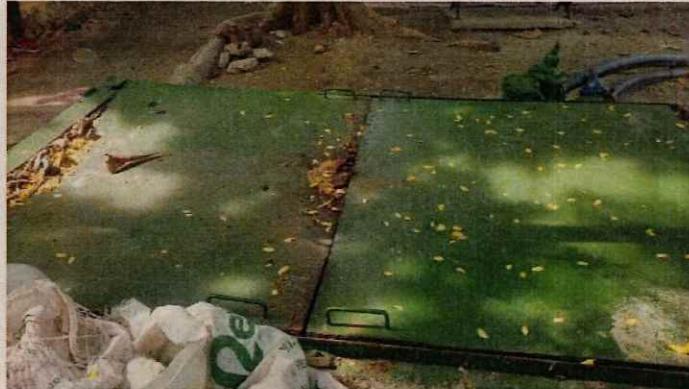
EBAR IGUANAS

Se evidencia que la **EBAR IGUANAS** funciona con una (1) sola bomba y no cuenta con respaldo, por lo que se recomienda una bomba de respaldo con su respectivo variador y adicional a esto también se recomienda de manera urgente el reemplazo de las tapas, debido a que se encuentran en mal estado

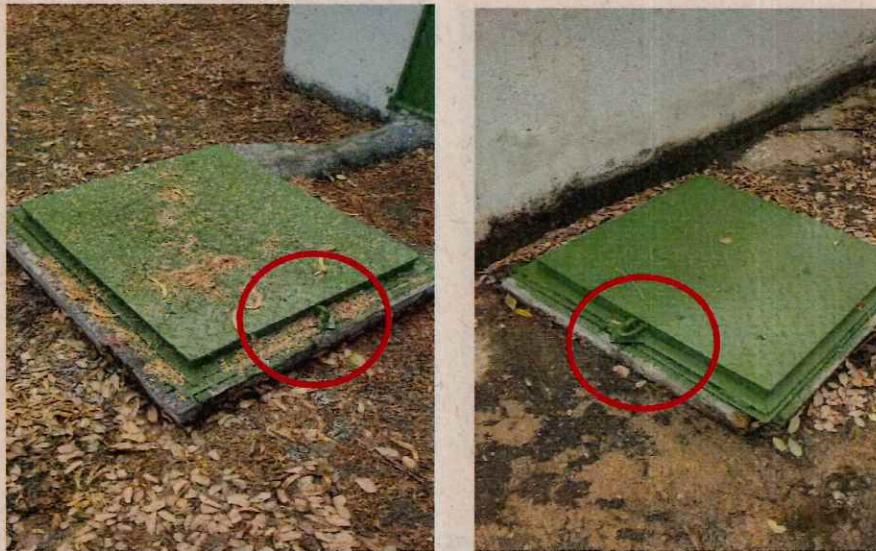
EBAP RODADERO RESERVADO

Actualmente la estación funciona con una bomba de 10 HP que ha sido reparada en varias ocasiones, por lo que se recomienda reemplazar la bomba existente, así mismo, se recomienda ampliar la caseta para la instalación de una bomba de respaldo. Adicionalmente, se evidencia que las albercas se encuentran sin candado.

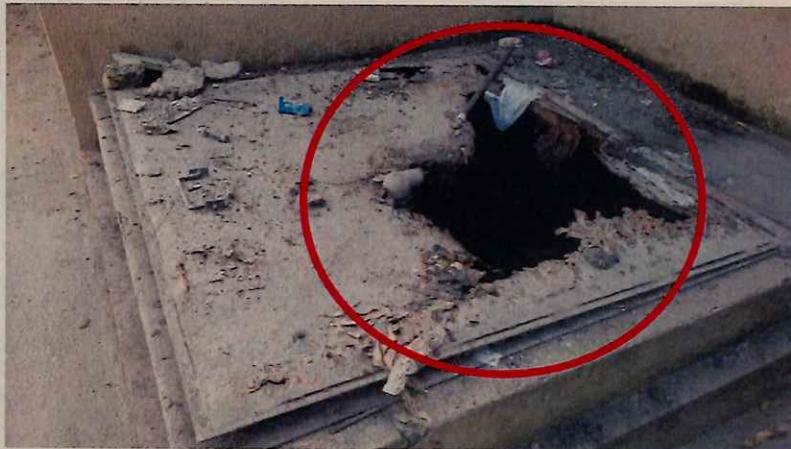
Tapa del desagüe de la línea de salida en mal estado

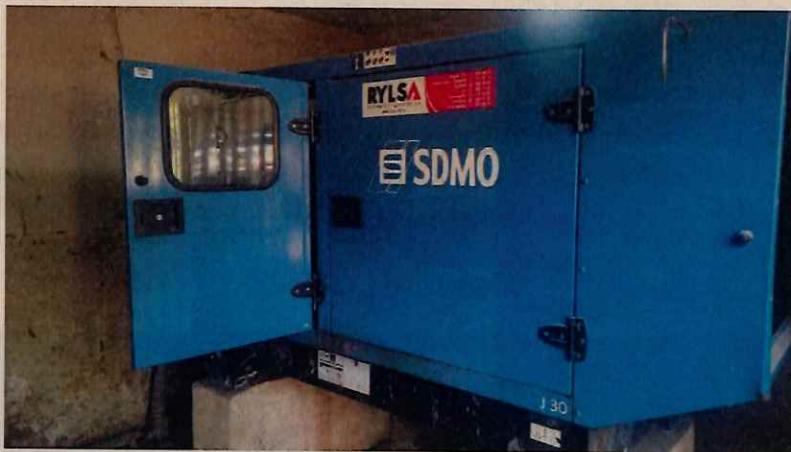
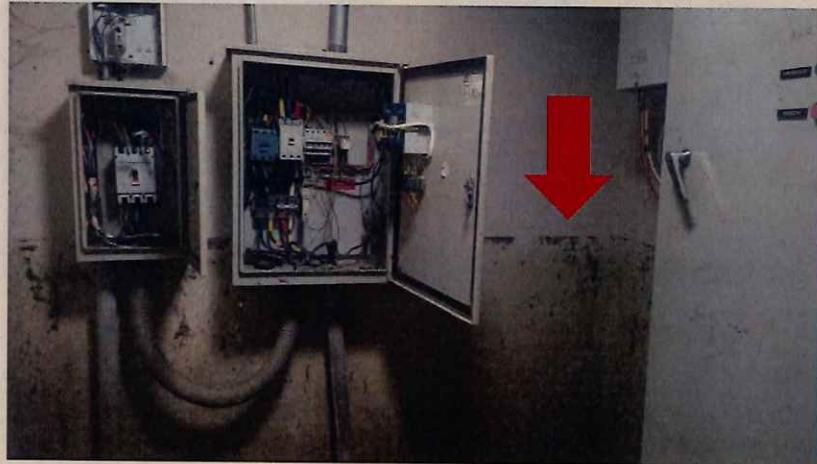
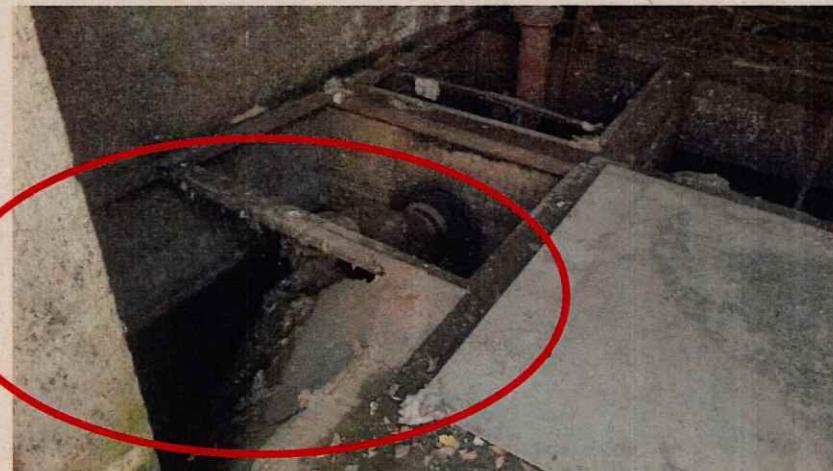
En la **EBAR PARQUES DE BOLIVAR** se evidencia que no cuentan herramientas de seguridad como son los extintores, especialmente para la parte eléctrica y elementos de primeros auxilios; las tapas de los pozos húmedos se encuentran deterioradas. Adicionalmente, la tapa del desagüe de la línea de salida se encuentra en mal estado. Se recomienda el ajuste de la rejilla teniendo en cuenta que no está funcionando y los sólidos entran directamente a los tanques generando un riesgo para la bomba y así mismo se recomienda una bomba adicional que sirva como respaldo ya que se cuenta con el espacio.

Tapas se encuentran oxidadas.

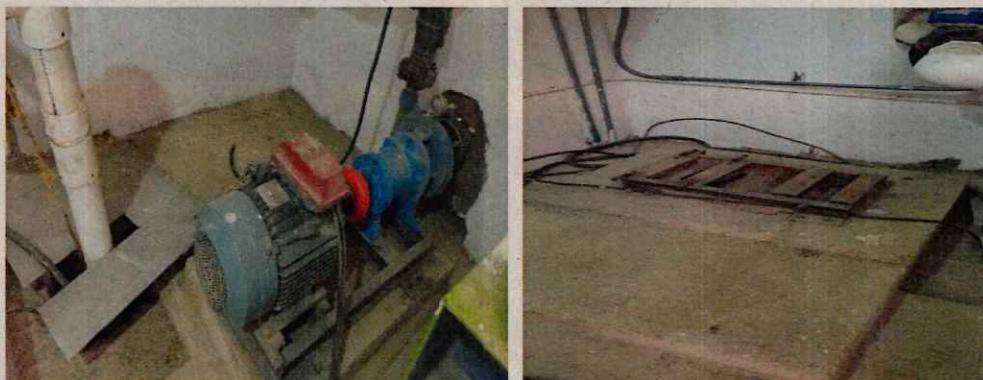
EBAP ROSALÍA Y CISNE

No se evidencia extintor especial para parte eléctrica y tampoco kit de primeros auxilios y adicional a esto la estación no cuenta con bomba de respaldo.

Por otra parte, se evidencia encerramiento por parte de privados, quedando la estación dentro de la propiedad.

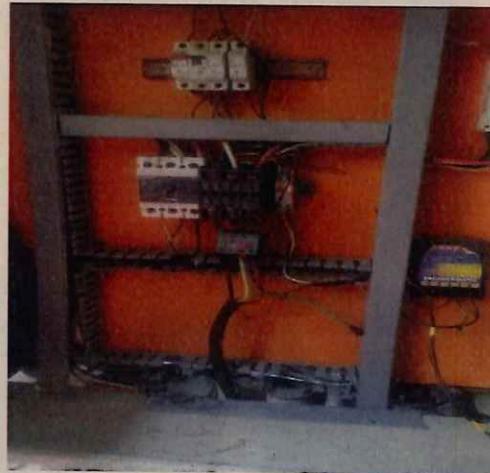
EBAR EL BOSQUE

En la **EBAR EL BOSQUE** no se evidencia extintor especial para parte eléctrica, ni kit de emergencias, la estación cuenta con una (1) sola bomba y hace falta otra bomba de respaldo con su respectivo variador y sistema eléctrico. Por otra parte, el generador no funciona, toda vez que no tiene batería, alternador y tiene el motor de arranque dañado. Adicionalmente, no funcionan las luminarias.

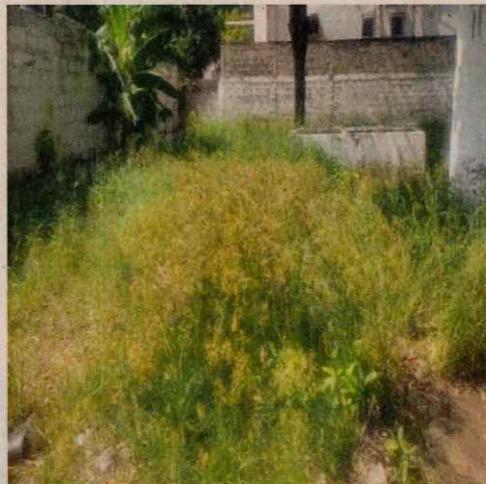
EBAP BASTIDAS

Se evidenció en esta estación una zona enmontada, cuenta con un circuito de cámaras de vigilancia, adicionalmente cuenta con el extintor el cual tiene una vigencia hasta diciembre del 2025. Se recomienda iluminación en la parte exterior de la estación y arreglar el techo que presentan diferentes fisuras en las láminas de eternit.

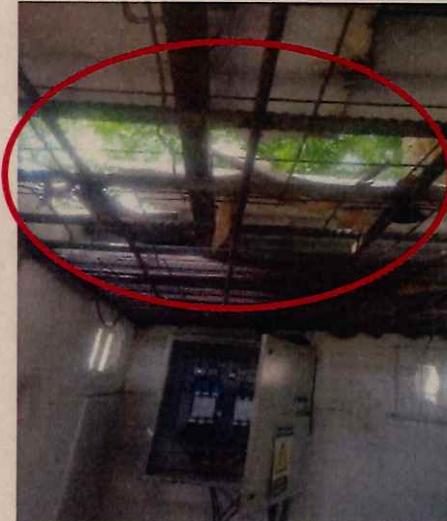
Láminas de eternit en mal estado

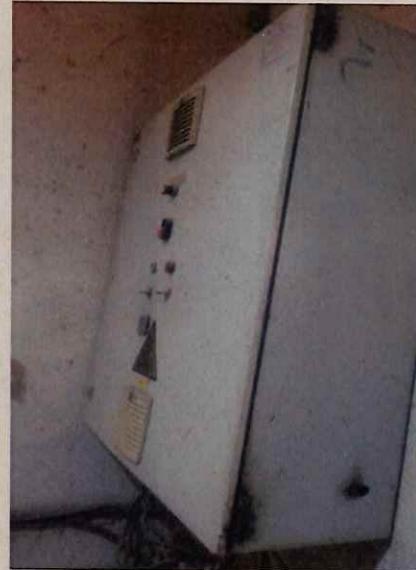
EBAP JUAN XXIII

Se evidencia que la estación cuenta con bombas operativas, pero hace falta una bomba de respaldo con su respectivo sistema eléctrico. Así mismo, se evidencia que la alberca se encuentra sin candado, totalmente expuesta a terceros, la estación no cuenta con extintor especial para parte eléctrica, ni kit de primeros auxilios.

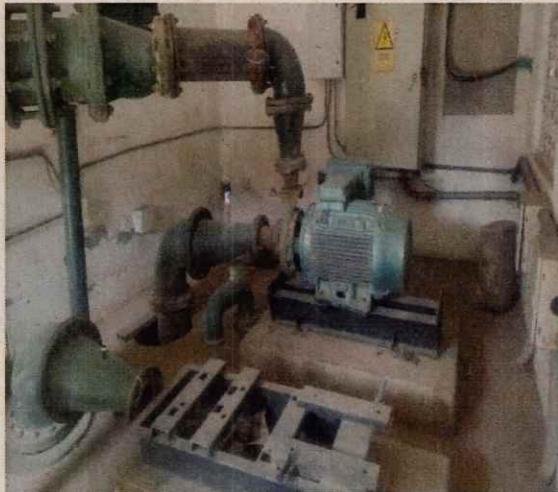
EBAP SAN FERNANDO

Se evidenció que la estación cuenta con un extintor que vence en el mes de diciembre del 2025, no cuenta con kit de primeros auxilios, Se recomienda la instalación de una bomba de respaldo.

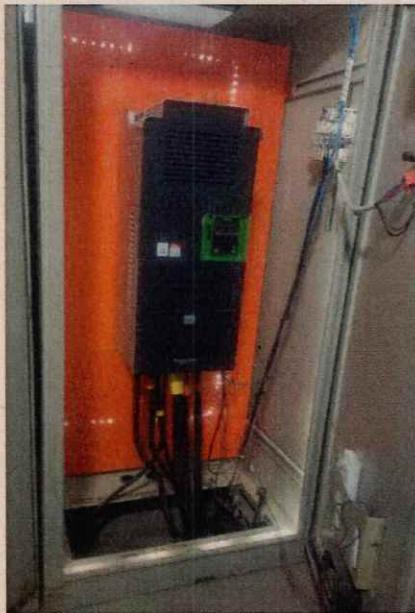
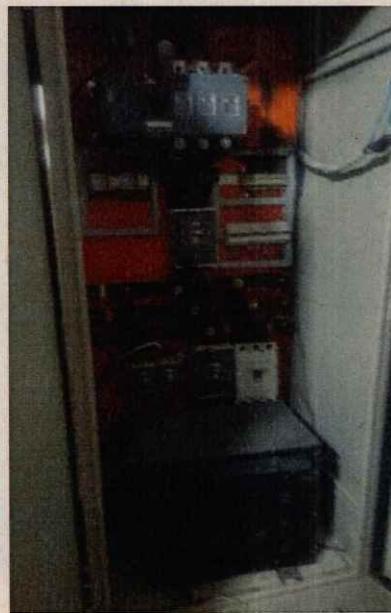
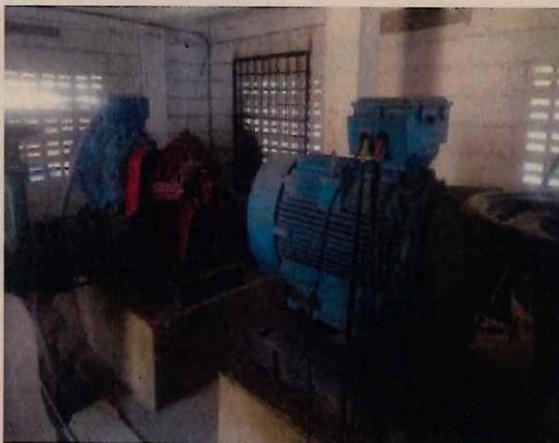
EBAP SAN JORGE

La estación cuenta con vigilancia, se recomienda limpieza de la estación debido a que se encuentra enmontada, de igual manera se evidenció que no hay elementos de primeros de auxilios y cuenta con un extintor especial para parte eléctrica que vence en el mes de diciembre de 2025.

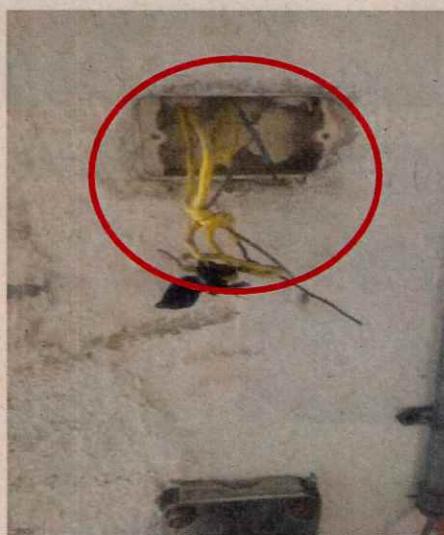
Interruptores eléctricos en mal estado

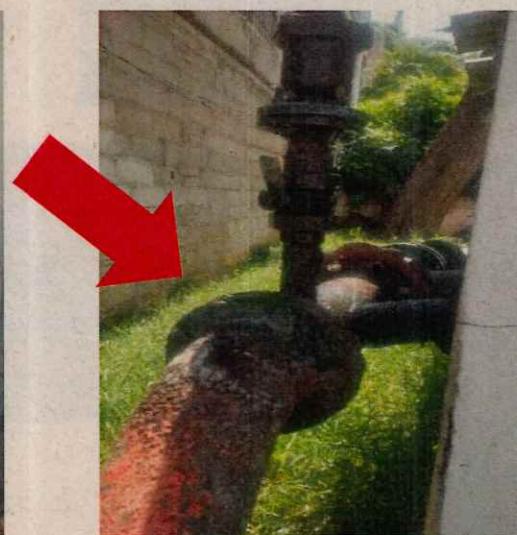
Línea de descarga en mal estado

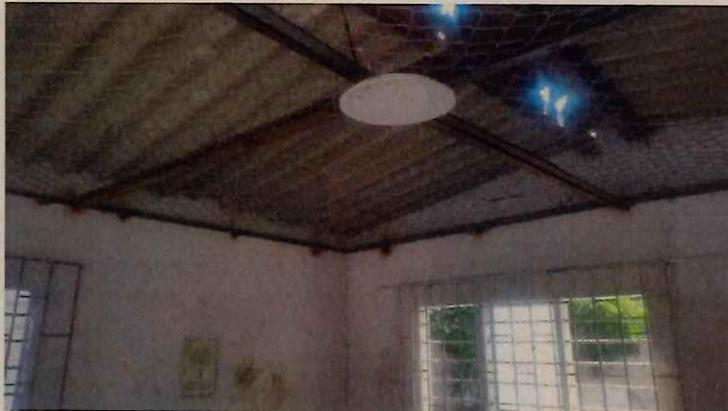
Láminas de eternit con fisuras

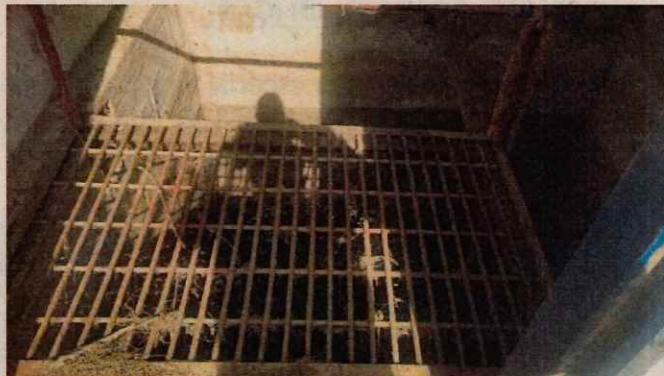
En la **EBAR TIMAYUI** se evidencia que se encuentra sucia por lo que se recomienda la limpieza de la estación, adicionalmente el generador eléctrico de 45 KVA está sin uso hace aproximadamente tres (3) años convirtiéndose en un presunto detrimento patrimonial para la entidad, dado que se encuentra sin motor de arranque, alternador, y batería, para su habilitación solo hacen falta esos elementos; de igual manera se evidenció que hay extintor especial para parte eléctrica. Por otro lado, no se evidencia elementos de primeros auxilios, el tanque de desarenado se encuentra sin mantenimiento y la estación cuenta con una (1) sola bomba y no tiene bomba de respaldo.

Tanque de desarenado sin mantenimiento

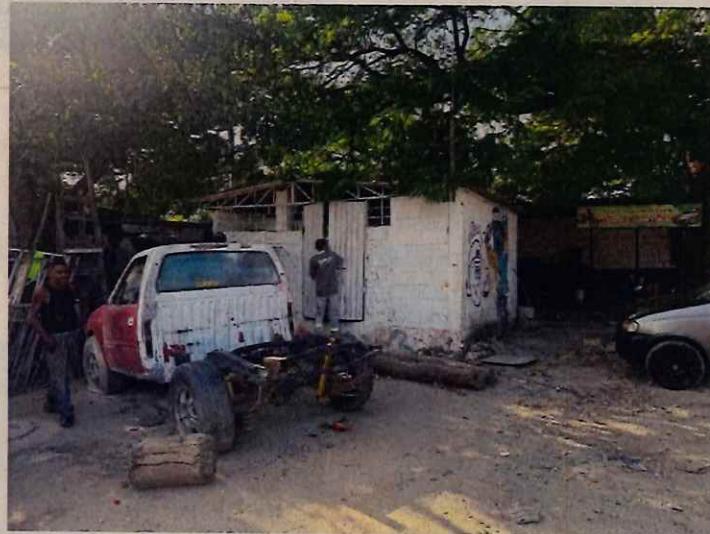
EBAR CANTILITO

En la **EBAR CANTILITO** se evidencia que la bomba que se encuentra actualmente en funcionamiento y no tiene respaldo, por lo que se recomienda la instalación de una segunda bomba ya que cuenta con el espacio. Adicionalmente se evidencia que la planta eléctrica funciona, pero el automático no le sirve. Así mismo, cuenta con extintor con vigencia hasta diciembre de 2025.

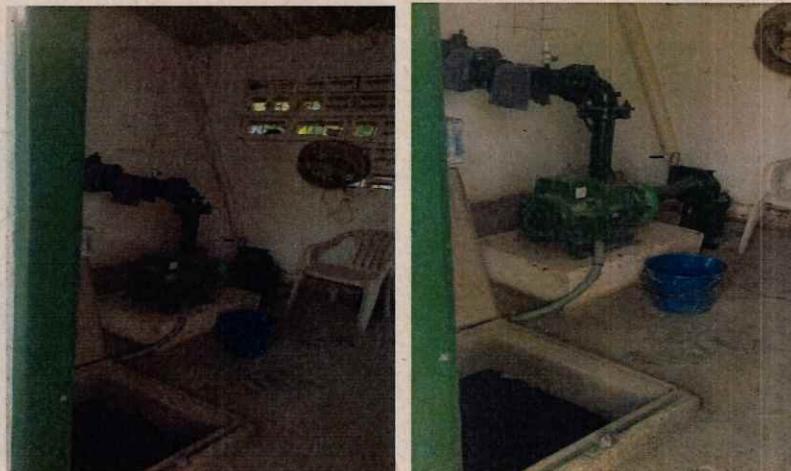
EBAP SAN JOSE DEL PANDO

Se evidencia que la estación actualmente funciona solo con una bomba y no cuenta con bomba de respaldo, no cuenta con variador y tiene arrancador directo. Así mismo no tiene extintor especial para la parte eléctrica.

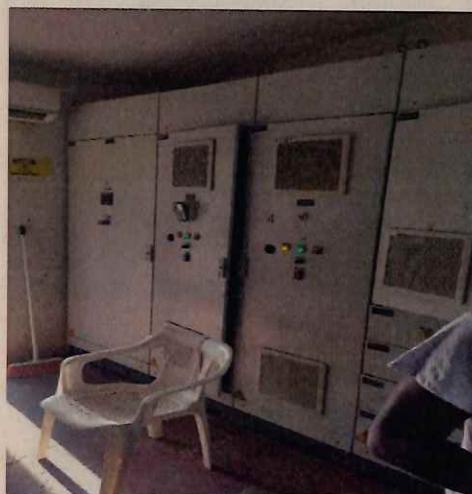
EBAP CARCAMO DE LA U

Se evidenció que la estación cuenta con extintor especial para parte eléctrica, se evidencia que funcionan tres (3) bombas, falta la instalación de la cuarta bomba y las luminarias se encuentran en perfecto estado.

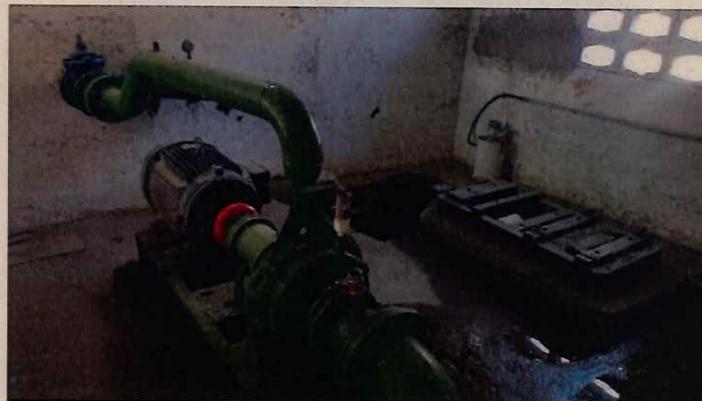
EBAP IPC

La estación actualmente se encuentra sin bomba de respaldo, por lo que se recomienda instalación de bomba con su variador y sistema eléctrico, no se evidencia kit de emergencia ni extintor especialmente para la parte eléctrica. Se sugiere limpieza de la estación.

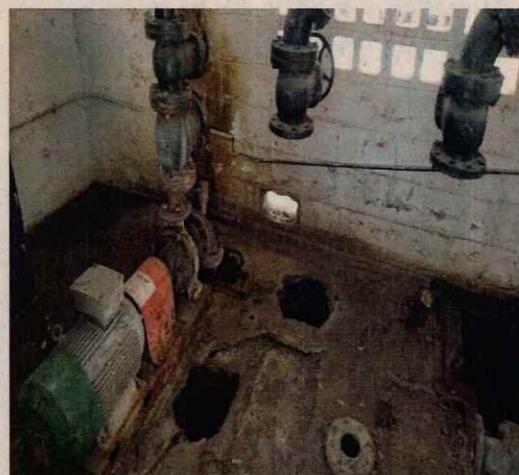
EBAP COLINAS DEL PANDO

Se evidencia que la estación no cuenta con una bomba de respaldo ni variador, adicionalmente, no tiene extintor especial para parte eléctrica, ni kit de emergencias, así mismo la alberca no tiene candado lo que representa un riesgo latente ya que está expuesta a terceros y se recomienda limpieza de la estación.

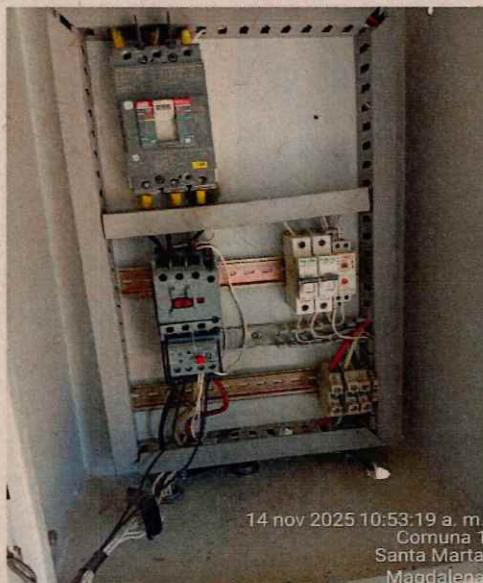
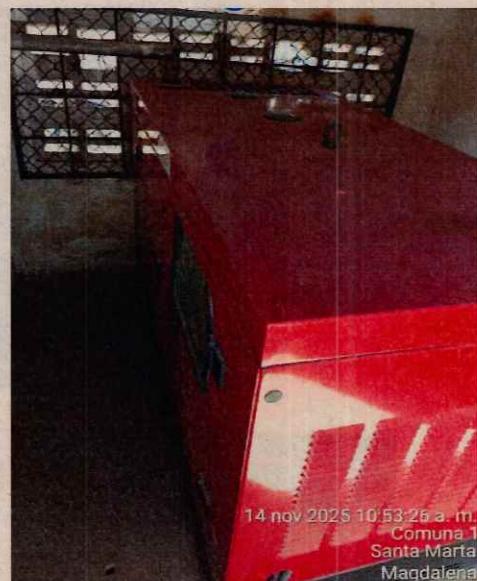
EBAR SAN PABLO

Se evidenció que la estación cuenta con una (1) sola bomba, no tiene bomba de respaldo, de igual manera se evidenció que no hay extintor especial para parte eléctrica, no cuentan con kit de emergencias, la estación actualmente cuenta con una planta eléctrica funcionando con su automático, no tiene variador por lo que tiene arranque directo.

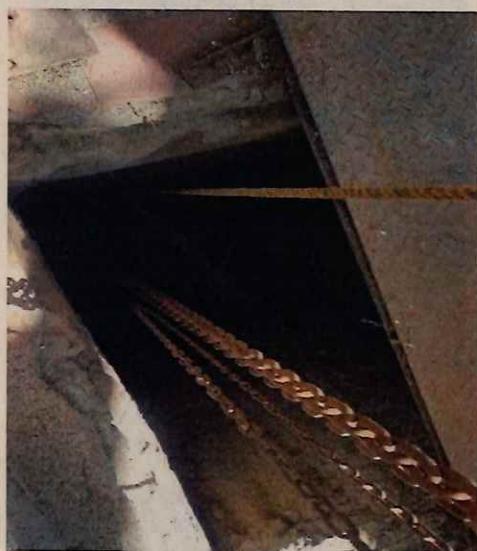
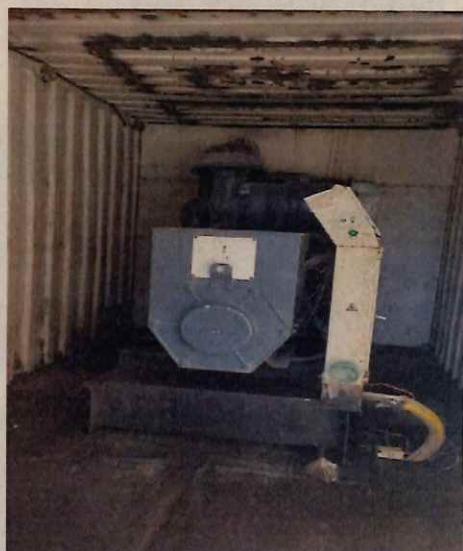
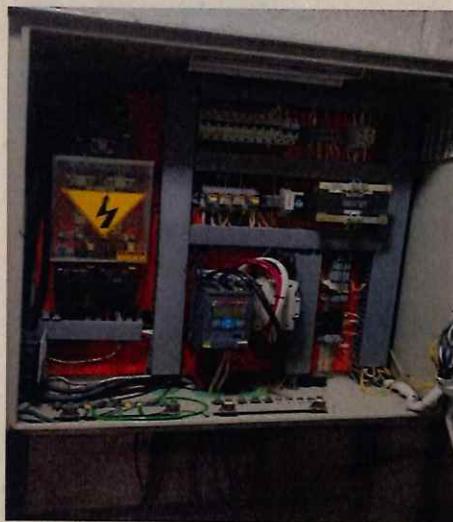
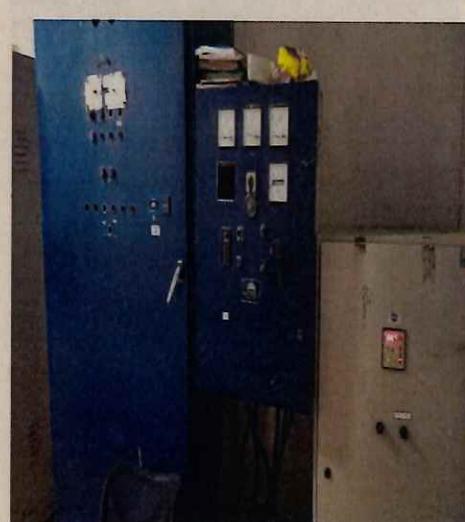
EBAR MANZANARES

La estación cuenta con una (1) bomba, no tienen una bomba de respaldo, la planta no tiene automático y el cuarto eléctrico se encuentra sin refrigeración lo que ocasiona que en cualquier momento pueda entrar en riesgo de fallo los variadores por refrigeración. No se evidencia extintor especialmente para la parte eléctrica, ni kit de primeros auxilios.

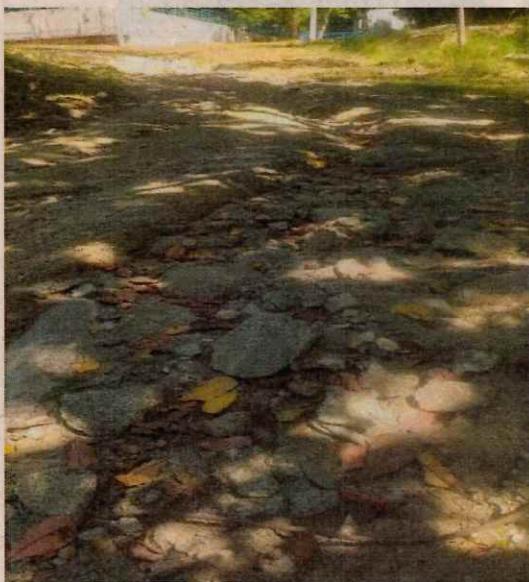
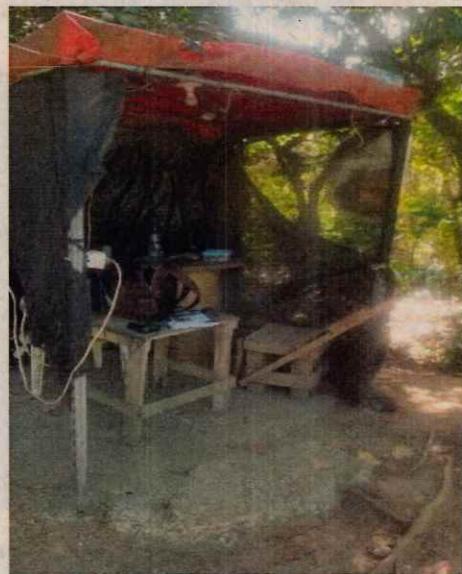
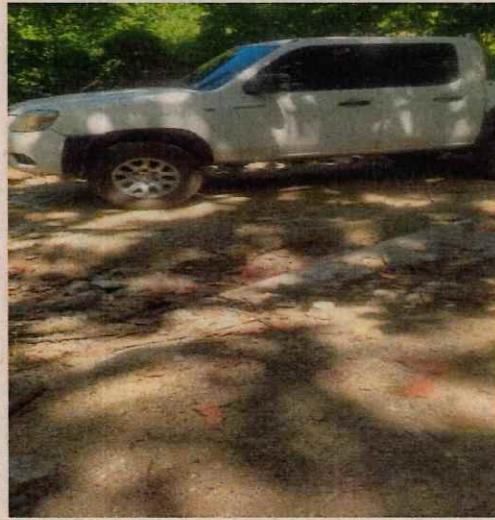
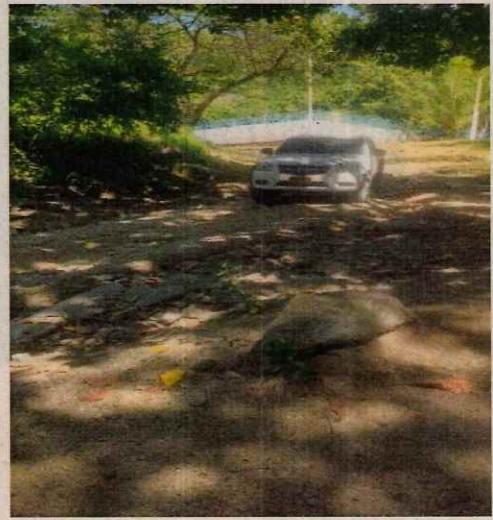
PTAP EL ROBLE

Se evidenció que la planta presenta una zona enmontada a su alrededor, aseo inadecuado en pisos y baños, de igual manera se evidencia que la planta cuenta con extintor que se vence en el mes de diciembre de 2025. Adicionalmente también se logró evidenciar el mal estado de la infraestructura especialmente en la caseta.

Así mismo se evidencia el mal estado que presenta las vías de acceso a la planta de tratamiento PTAP EL ROBLE.

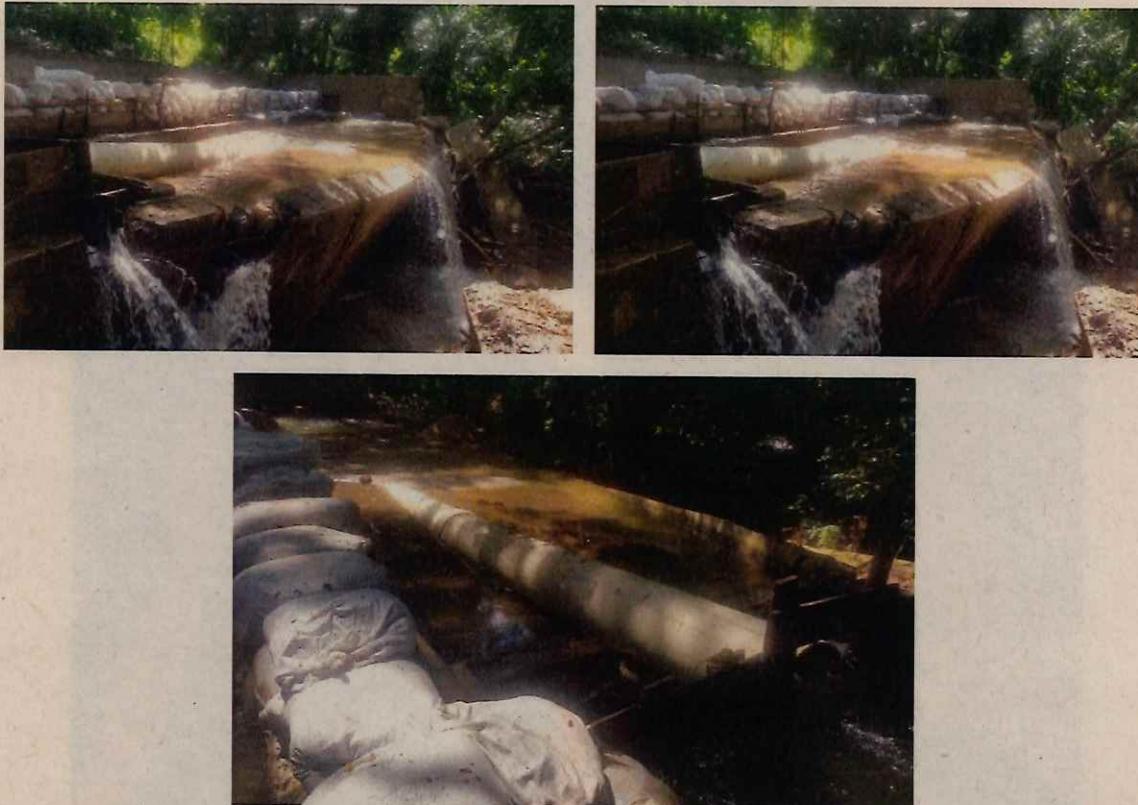
De la misma manera, se evidenció que el modulo 2 del desarenador de la planta el roble se encuentra destruido, por tal razón el desarenador no se encuentra trabajando al cien por ciento, reduciendo el caudal que llega a dicha planta, como se avizora a continuación:

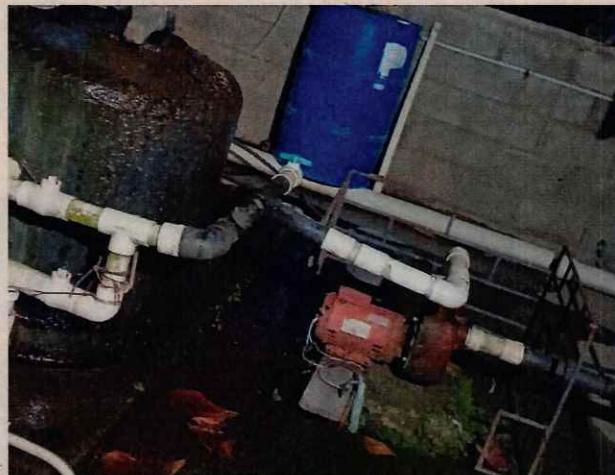
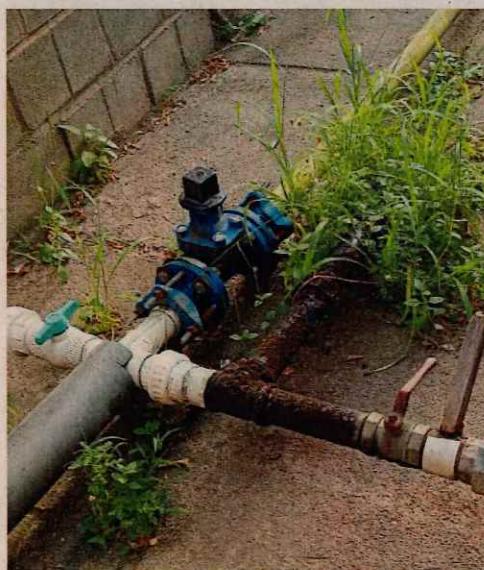
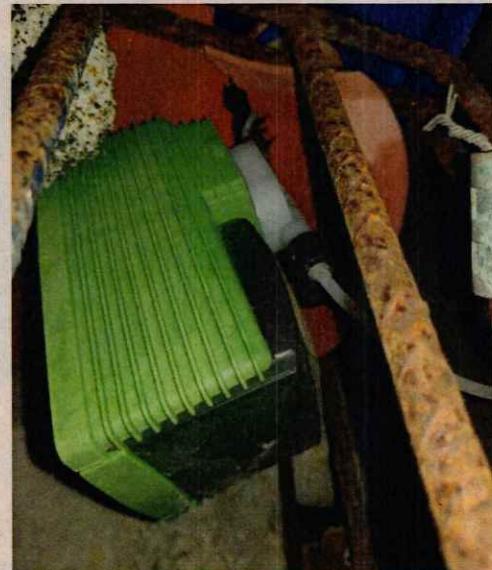
PTAP NUEVO MILENIO

Se evidencia que la bomba dosificadora y el tablero eléctrico se encuentran expuestos al sol y a la intemperie, cabe destacar que la estación no cuenta con extintor, ni kit de primeros auxilios, se recomienda limpieza de la estación, un respaldo para la bomba y la organización y/o cambio del tablero.

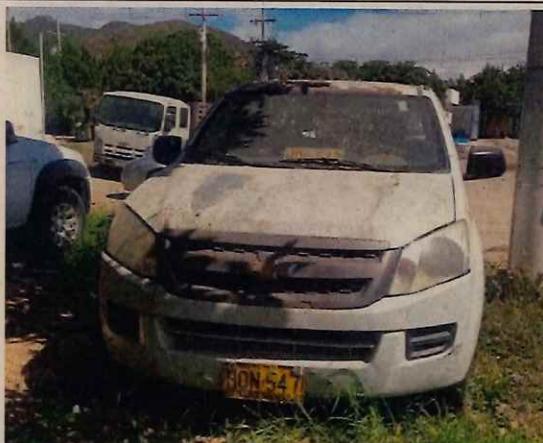
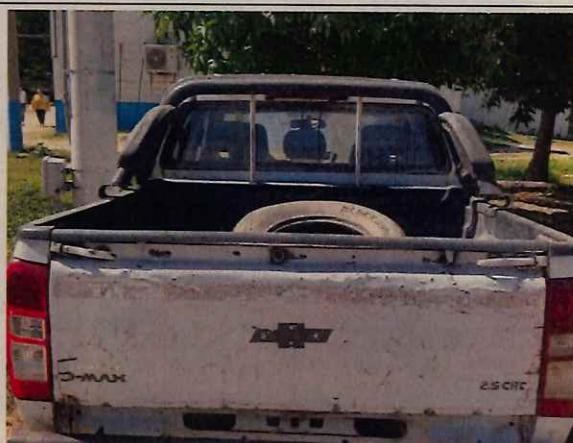
CAMIONETA PLACAS HQN-547

Se logró evidenciar diferentes elementos en mal estado y de igual manera se evidenció que los siguientes vehículos se encuentran fuera de servicio, por lo cual se recomienda iniciar su proceso de baja de bienes.

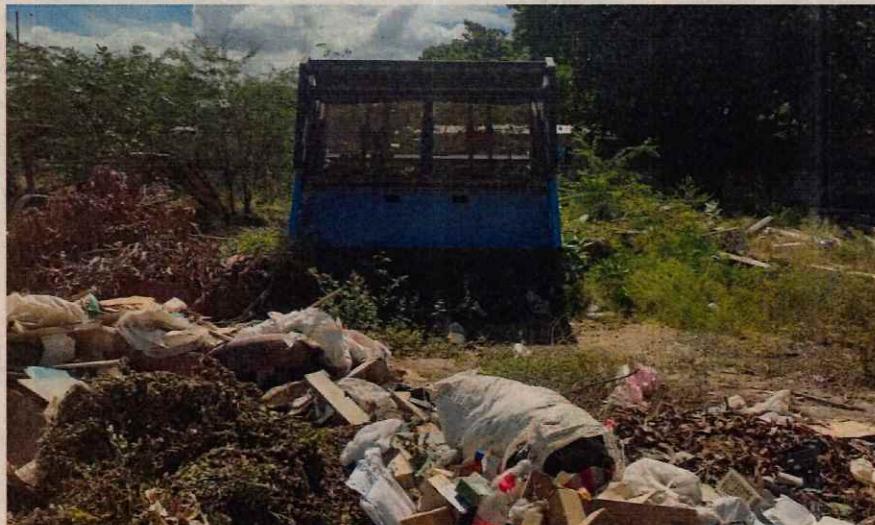
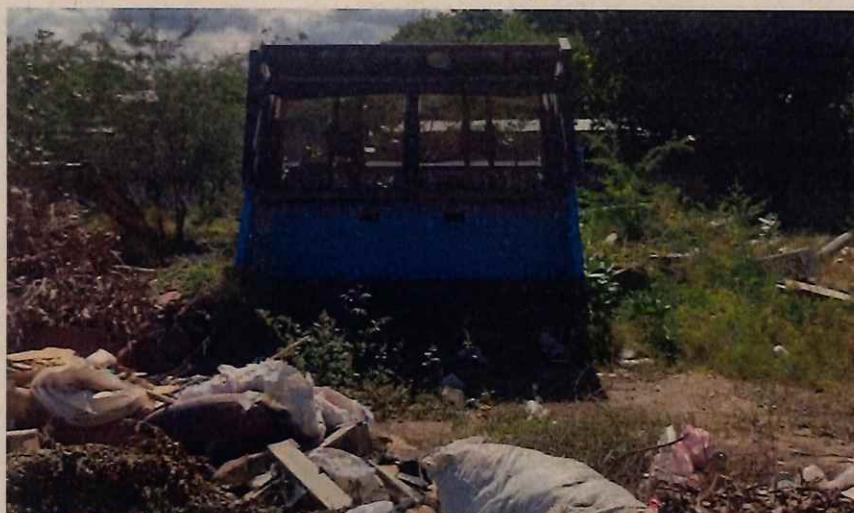
Se realizó una visita a las instalaciones de la planta de tratamiento de agua potable de Gaira (rebombeo) el día 25 de noviembre de 2025 y este es el estado actual de la zaranda:

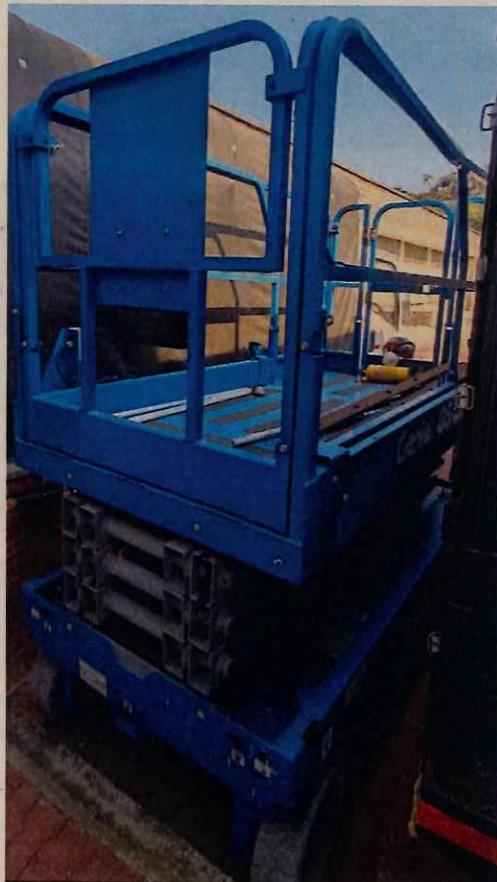
De igual Manera se logró evidenciar desde la oficina de control interno, que existe en la sede principal de la ESSMAR ESP, una **PLATAFORMA ELEVADORA ELÉCTRICA**, que actualmente se encuentra sin uso, como se evidencia a continuación, lo cual podría catalogarse como un presunto detrimento patrimonial:

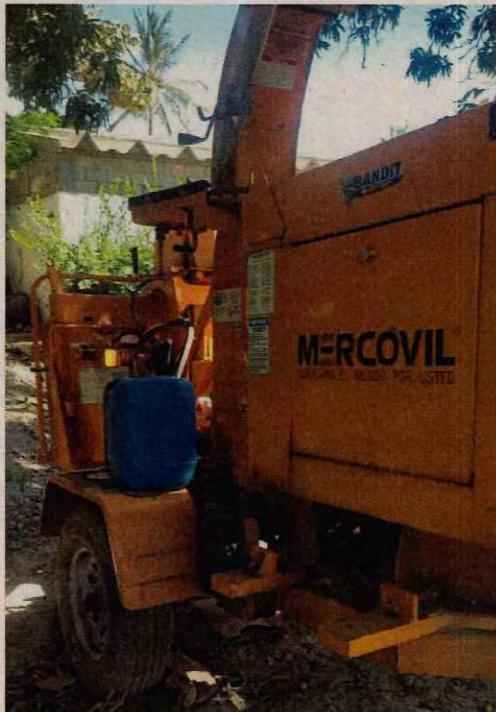
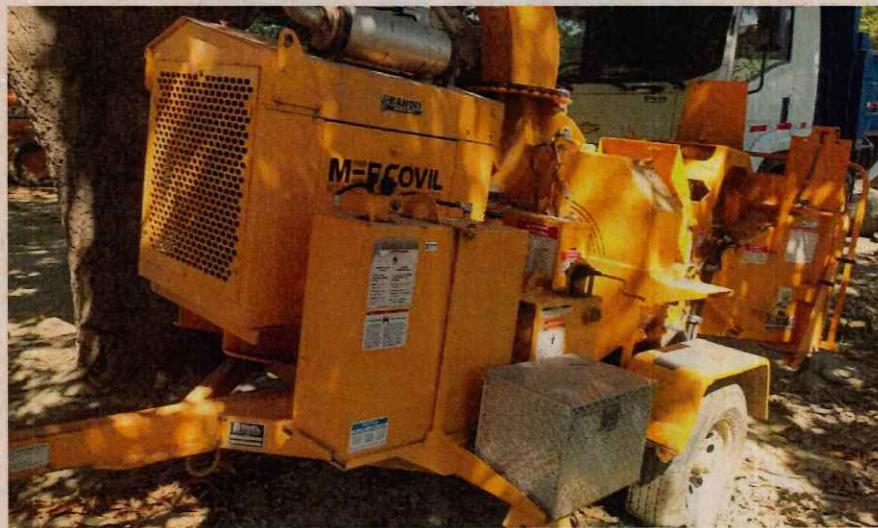
Por otra parte, se logró evidenciar desde la oficina de control interno, en las instalaciones de la planta de tratamiento de agua potable de Gaira (rebombeo), una **CHIPPEADORA**, que actualmente se

encuentra sin uso, como se evidencia a continuación, lo cual podría catalogarse como un presunto detrimento patrimonial:
