INFORME DEFINITIVO AUDITORIA ACUEDUCTO Y ALCANTARILLADO

Empresa de Servicios Públicos del Distrito de Santa Marta **ESSMAR E.S.P.**

VIGENCIA 2023

Verificar el estado actual de las Estaciones de Bombeo de Agua Potable (EBAP) y las Estaciones de Agua Residual (EBAR), con el fin de proponer mejoras para la adecuada prestación del servicio de acueducto y alcantarillado.

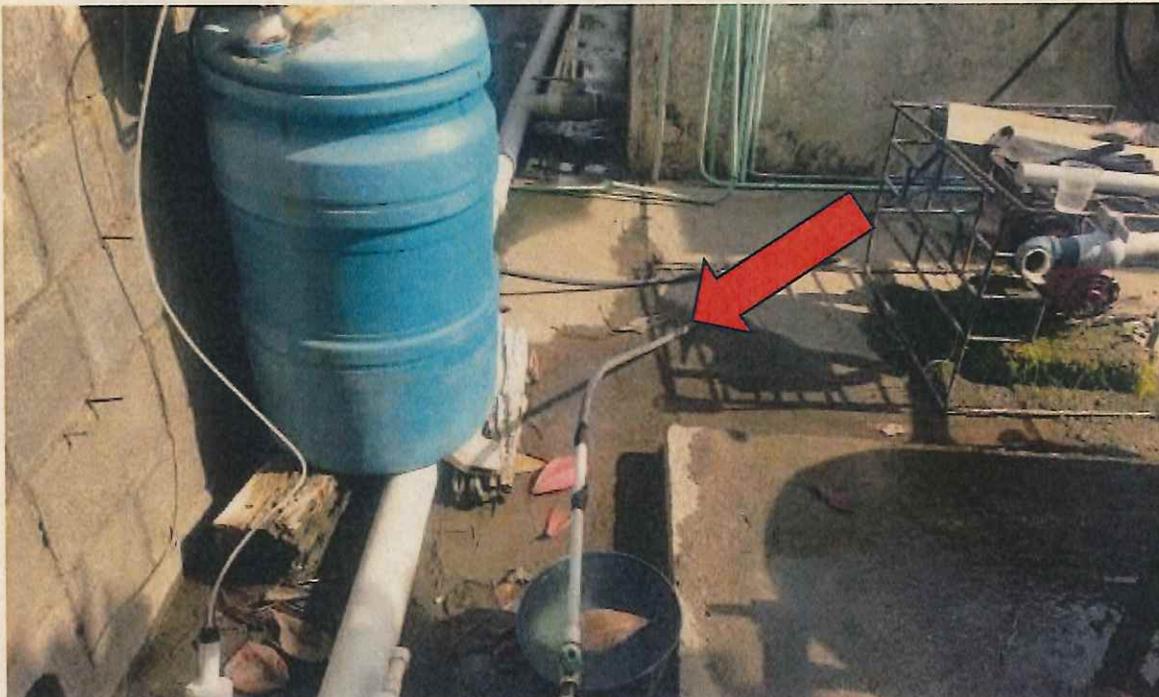
Se evidenció fuga de agua potable, se observa que la bomba dosificadora y el tablero eléctrico se encuentran expuestos al sol y a la intemperie, cabe destacar que la estación no cuenta con extintor. Lo anterior se logra apreciar a continuación:

BOMBA DOSIFICADORA EXPUESTA AL SOL Y LA INTEMPERIE

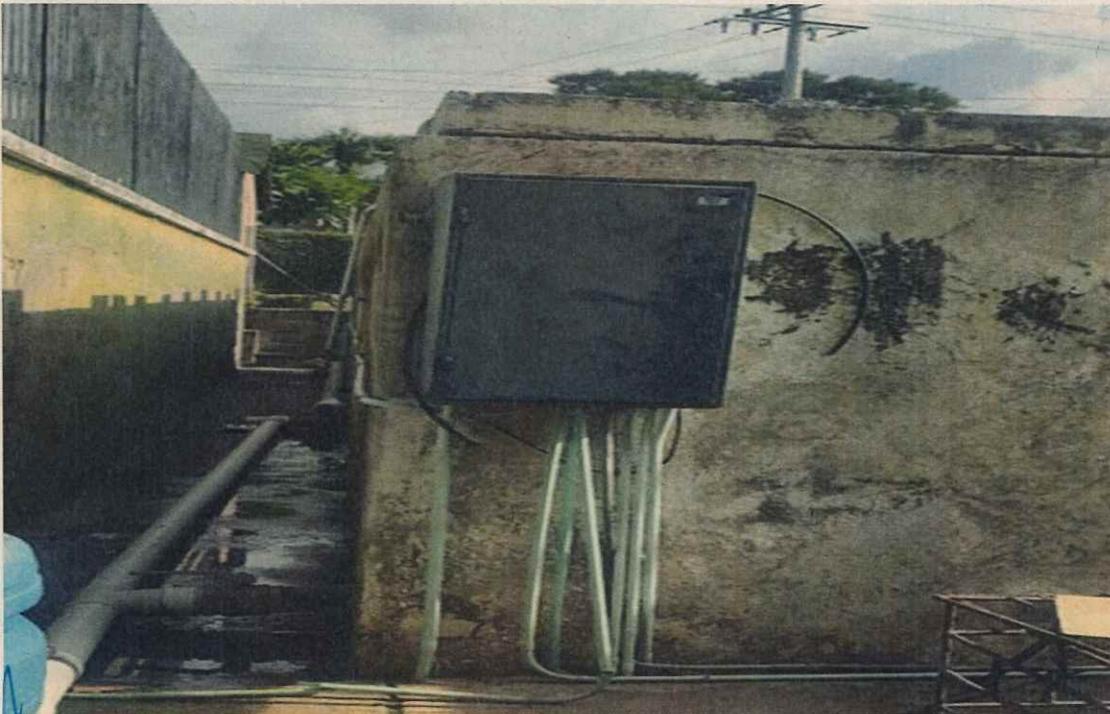
TABLERO ELÉCTRICO SE ENCUENTRA EXPUESTO AL SOL Y A LA INTEMPERIE

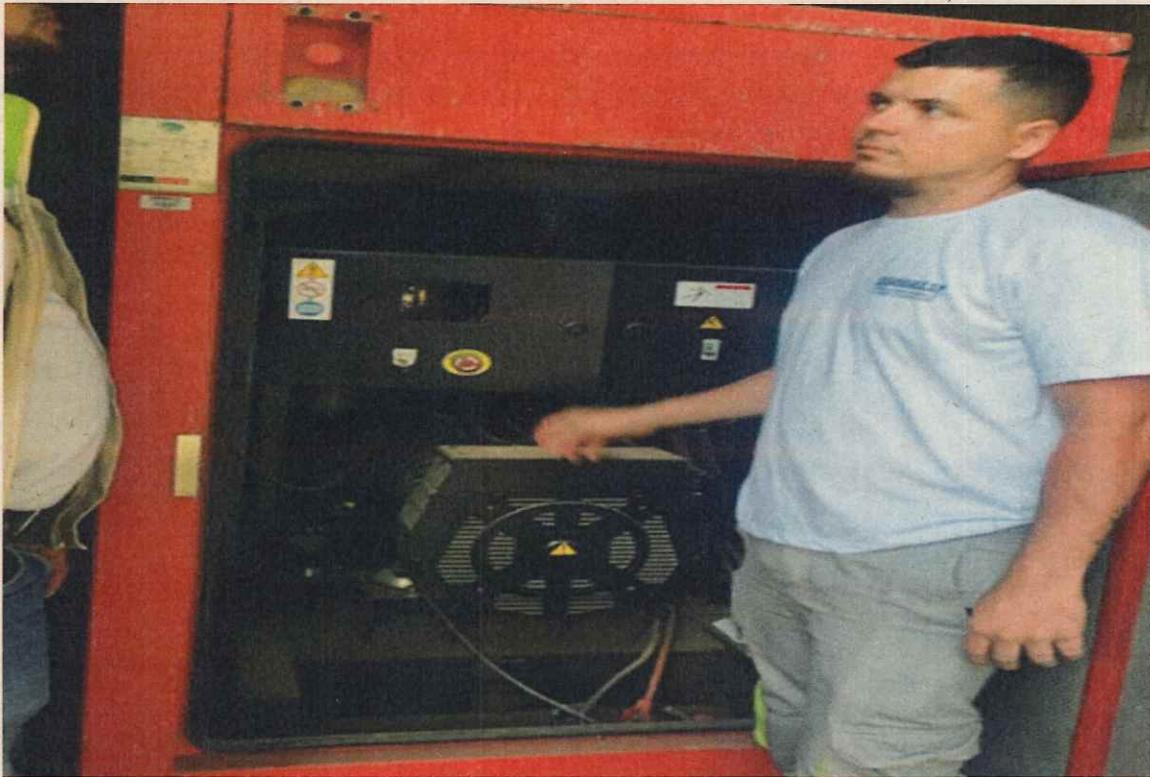
En la EBAR TIMAYUI se evidencia que el generador eléctrico de 45 KVA está sin uso dado que se encuentra sin motor de arranque y sin tarjeta de control ni batería; de igual manera se evidenció que no hay extintor especial para parte eléctrica.

GENERADOR ELÉCTRICO DE 45 KVA ESTA SIN USO

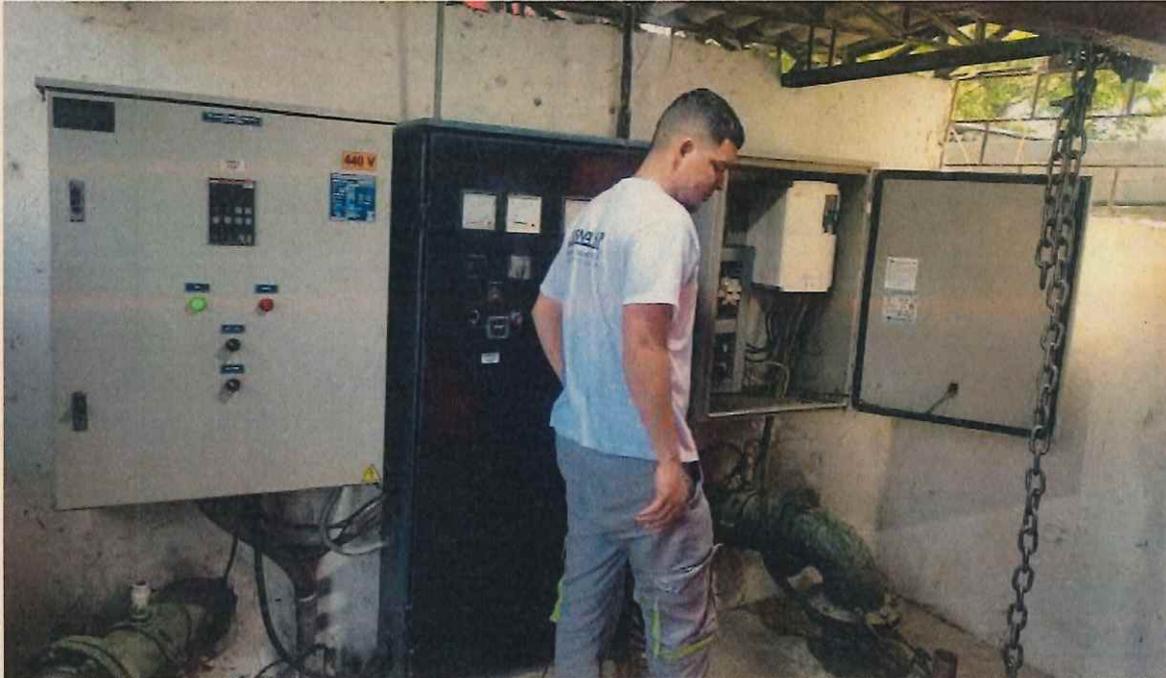
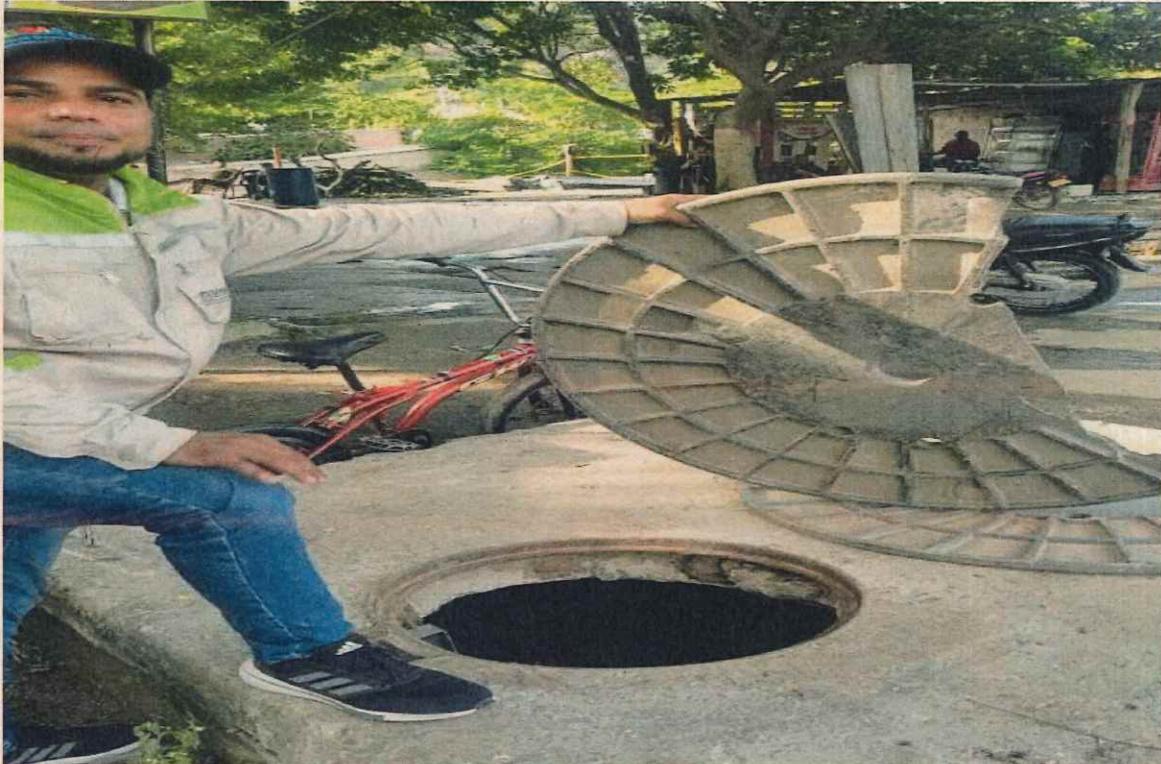
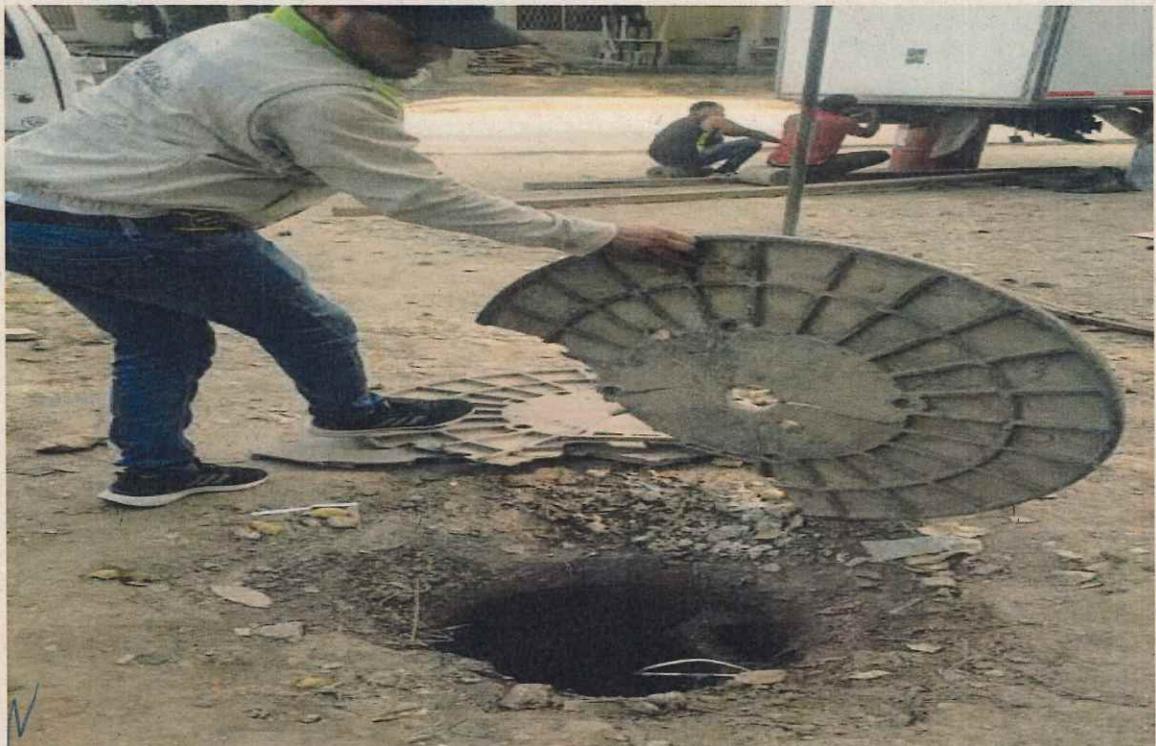
En la **EBAR CANTILITO** no se evidencia las dos (2) tapas el registro de las rejillas y está expuesta a la comunidad lo cual se convierte en un riesgo latente a que cualquier persona en un descuido puedan caer; de igual manera se evidenció que no hay extintor especial para parte eléctrica.

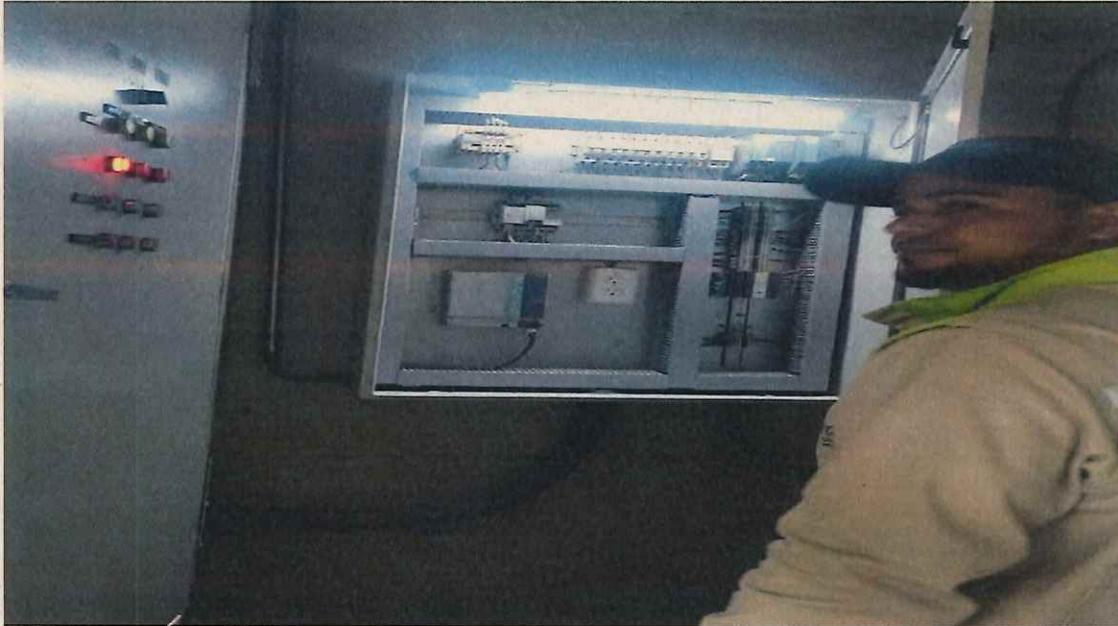
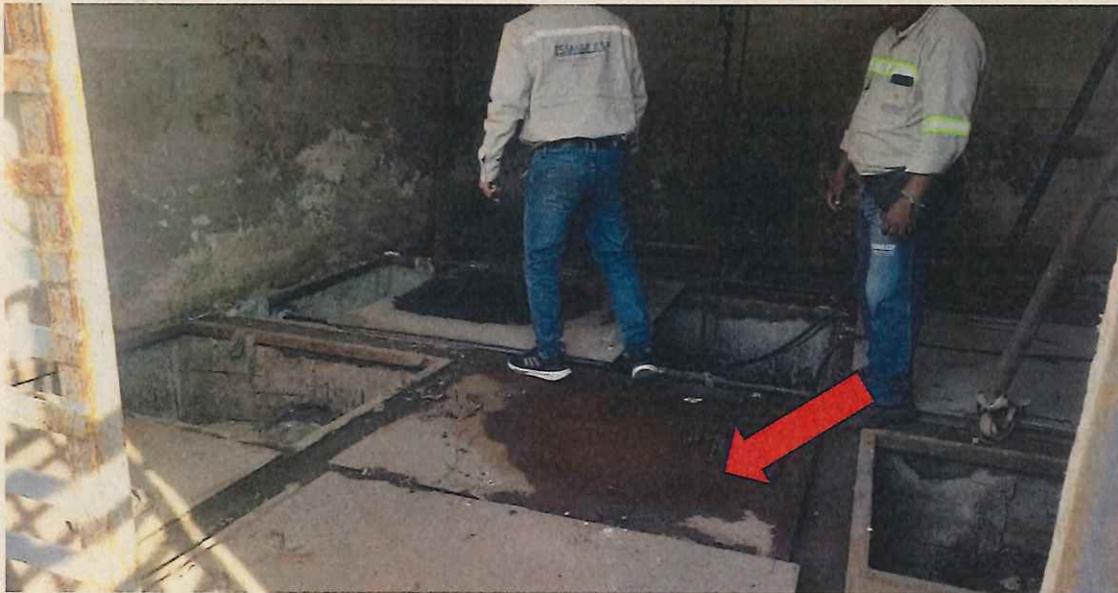
En la **EBAR PARQUES DE BOLIVAR** se evidencia que las tapas se encuentran deterioradas (oxidadas), de igual manera se evidencia riesgo en el cuarto eléctrico dado que cuando llueve se filtra el agua y el nivel podría llegar a ocasionar fallas eléctricas o accidentes, de igual manera se evidenció que no hay extintor especial para parte eléctrica.

Tapas en mal estado

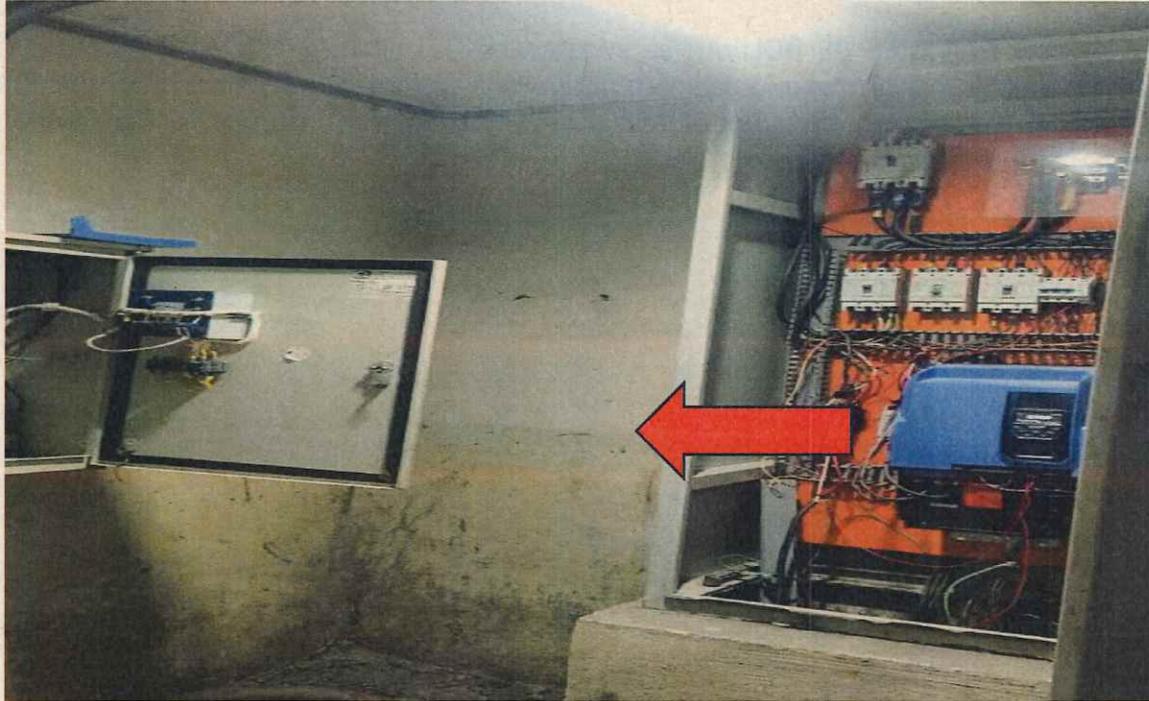
Nivel que alcanza cuando se filtra el agua

Filtración de agua

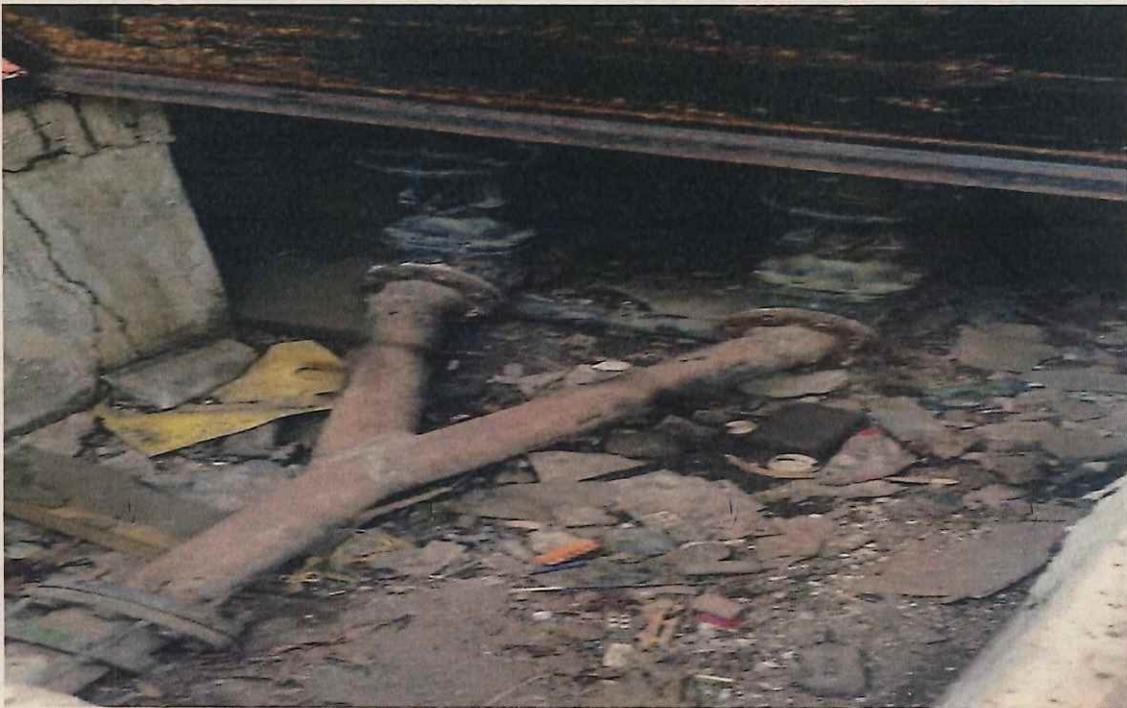
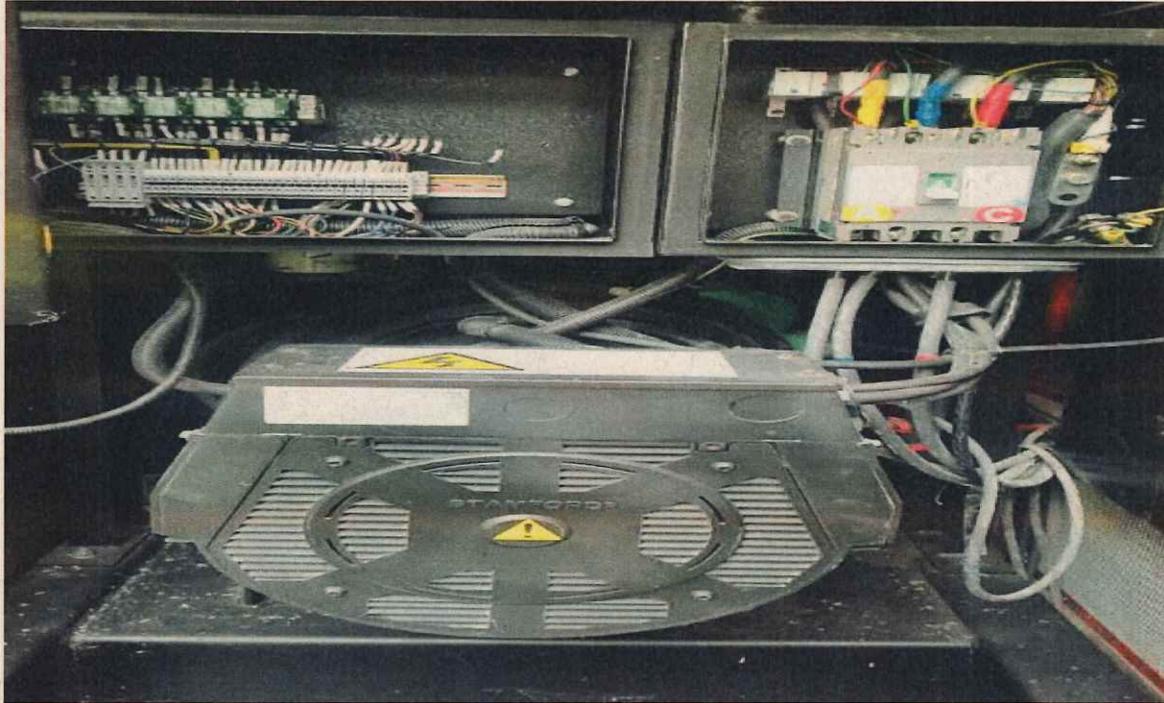
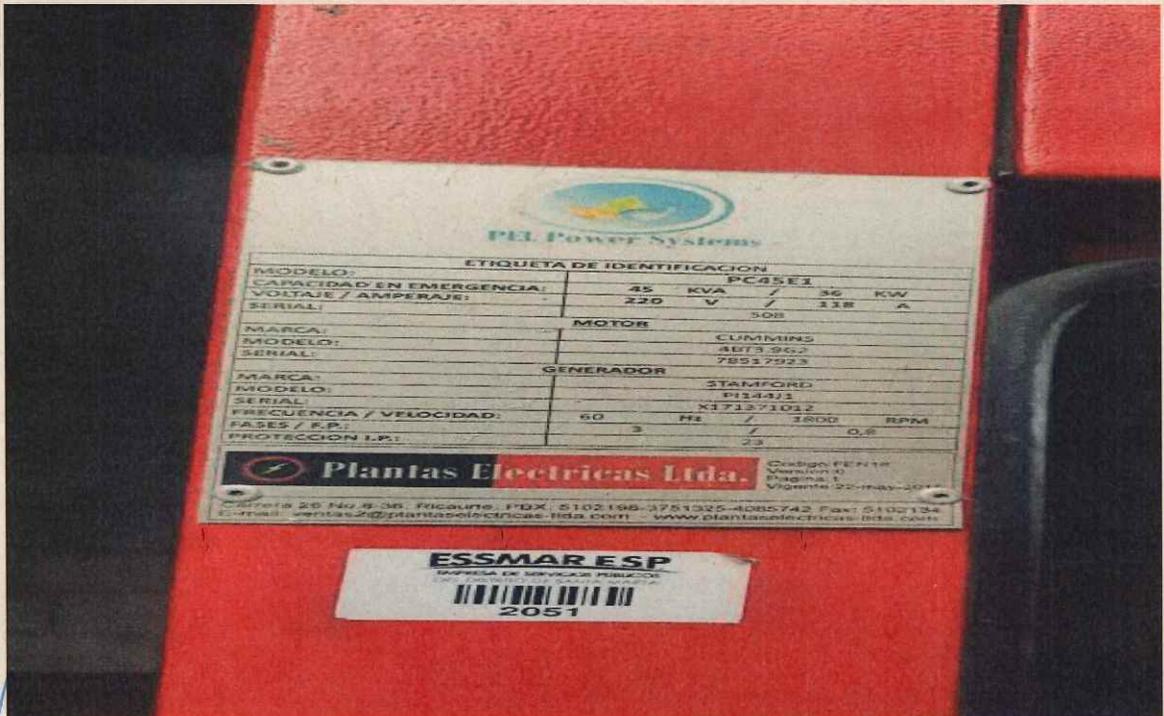
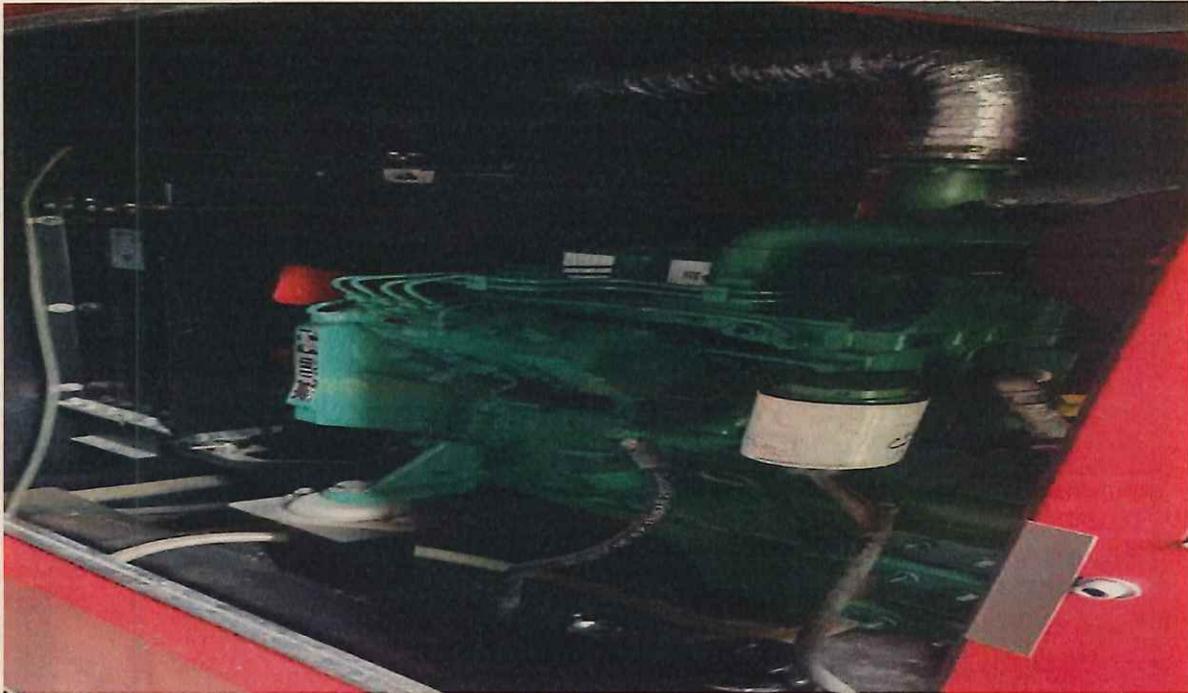
En la **EBAR EL BOSQUE** no se evidencia extintor especial para parte eléctrica. Por otra parte el generador no funciona, toda vez que no tiene batería y tiene el motor de arranque dañado.

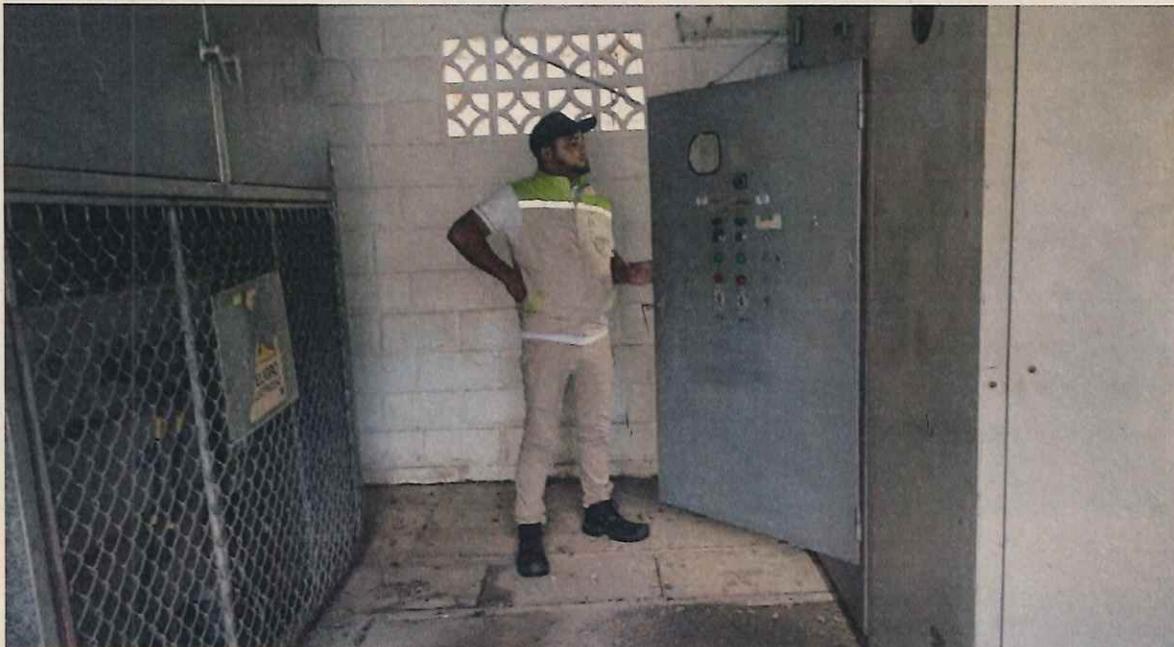
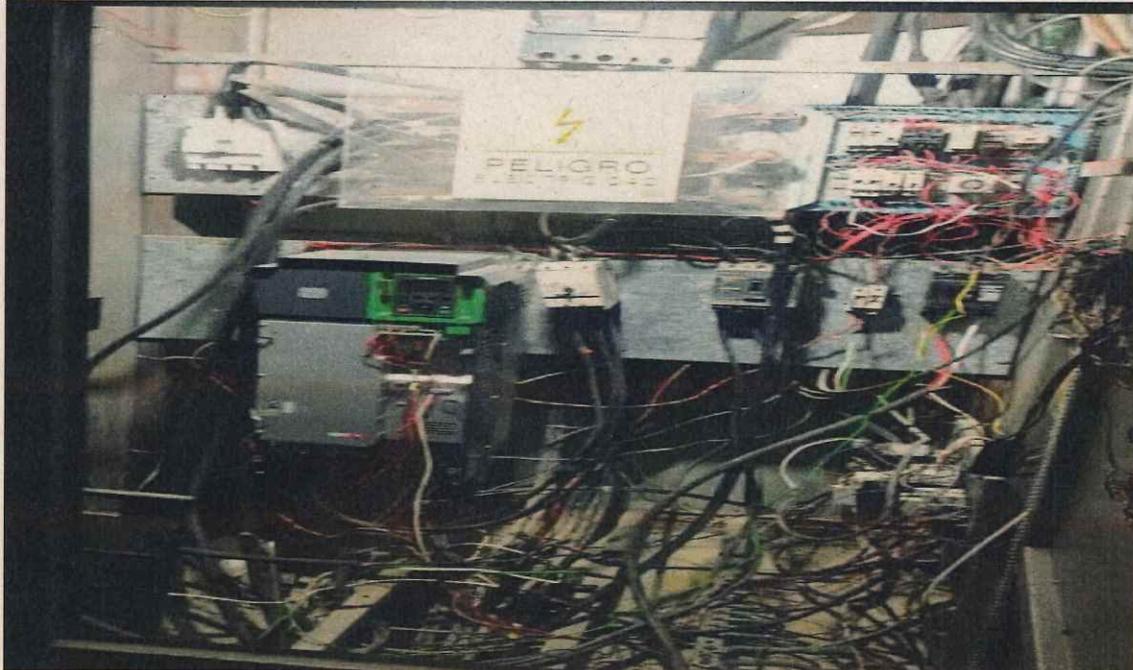
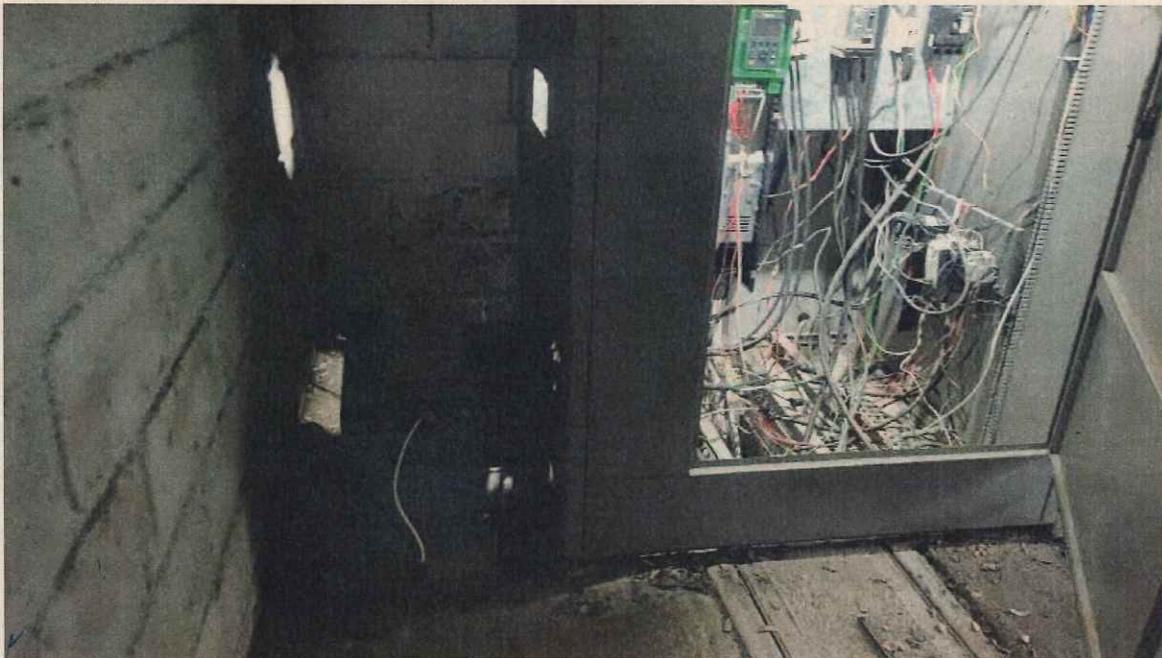
Se evidencia filtración por las paredes convirtiéndose en un riesgo inminente y de igual manera se evidenció que no hay extintor especial para parte eléctrica.

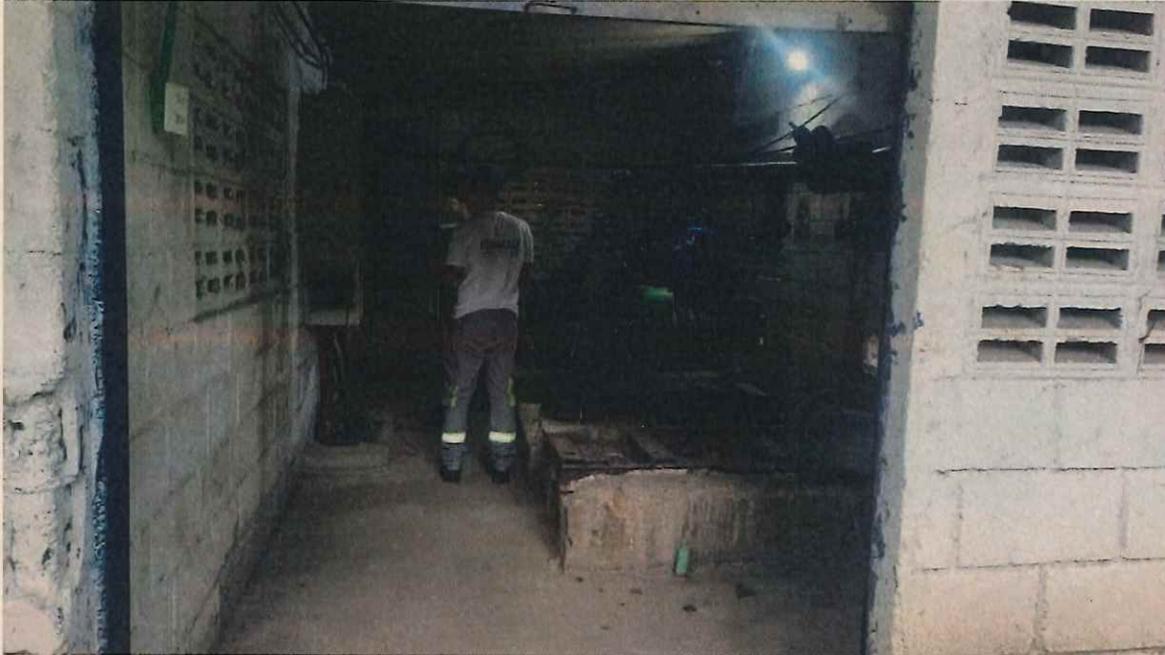
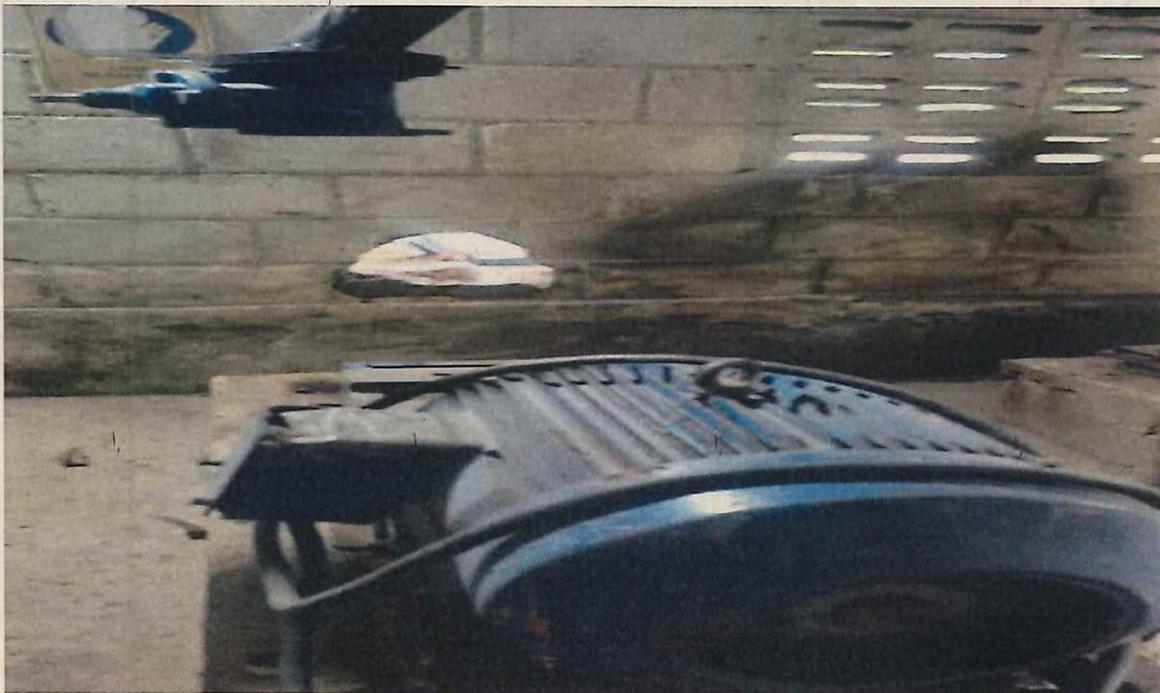
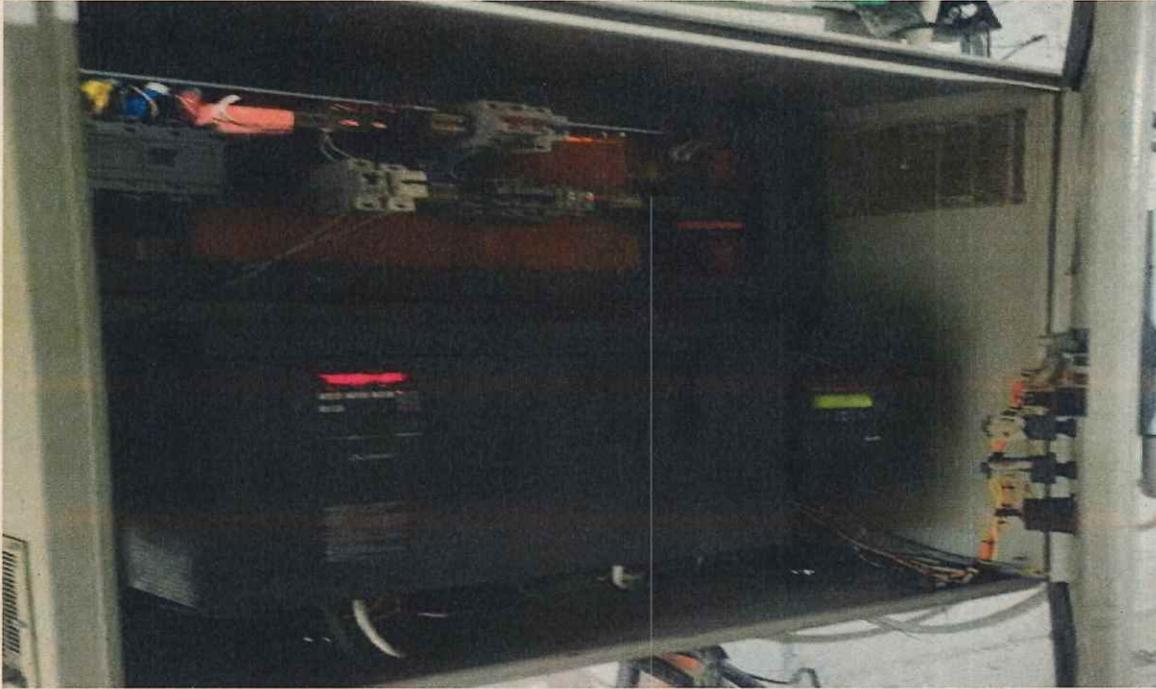
Se evidencia que el motor de 50 caballos se encuentra fuera de servicio y de igual manera se evidenció que no hay extintor especial para parte eléctrica.

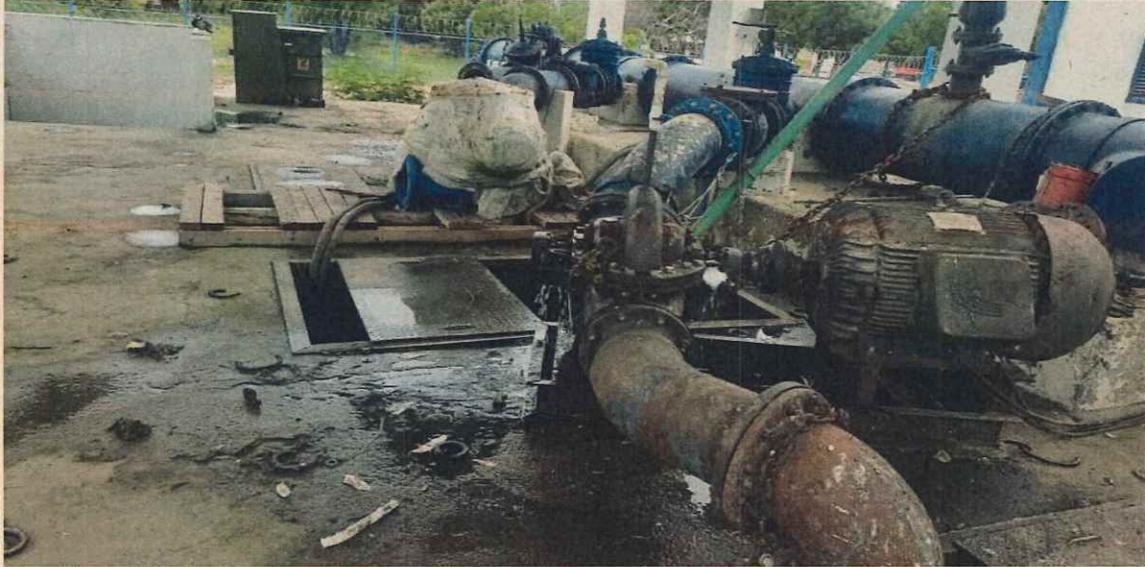
En el recorrido (25 de octubre de 2023), se evidenció que la EBAR ZUCA se encuentra fuera de servicio porque está rota la línea de descarga; solo se encuentra funcionando la EBAR sierra laguna, por otra parte el generador fuera de servicio porque no tiene batería; de igual manera se evidenció que el cuarto eléctrico no tiene aire acondicionado, lo cual representa un riesgo para los equipos porque generan mucho calor.

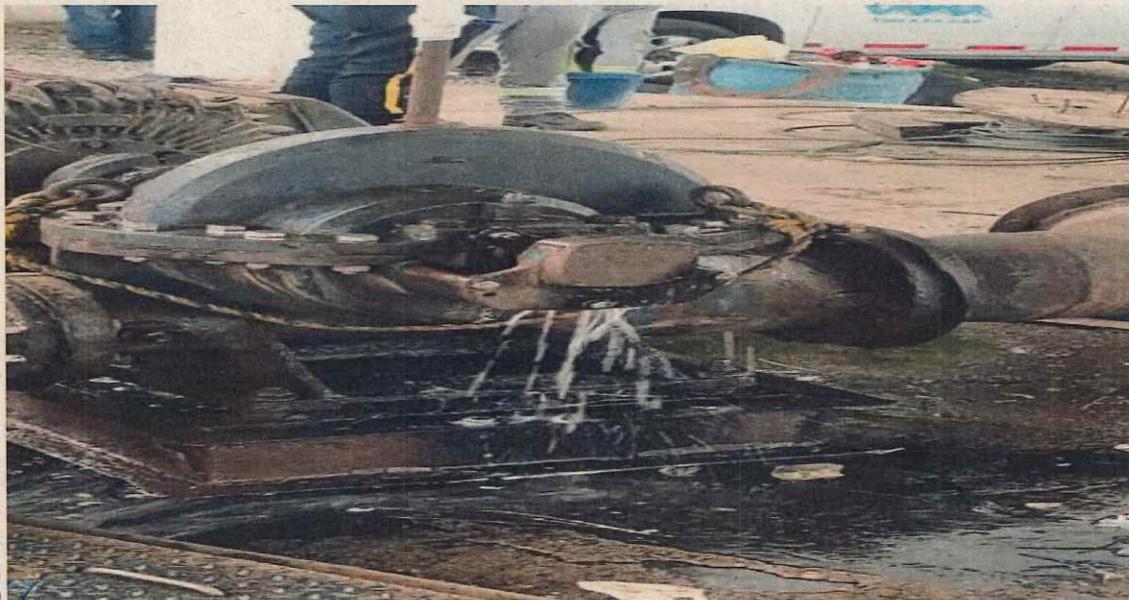
Fuga en carcazas de bomba de superficie

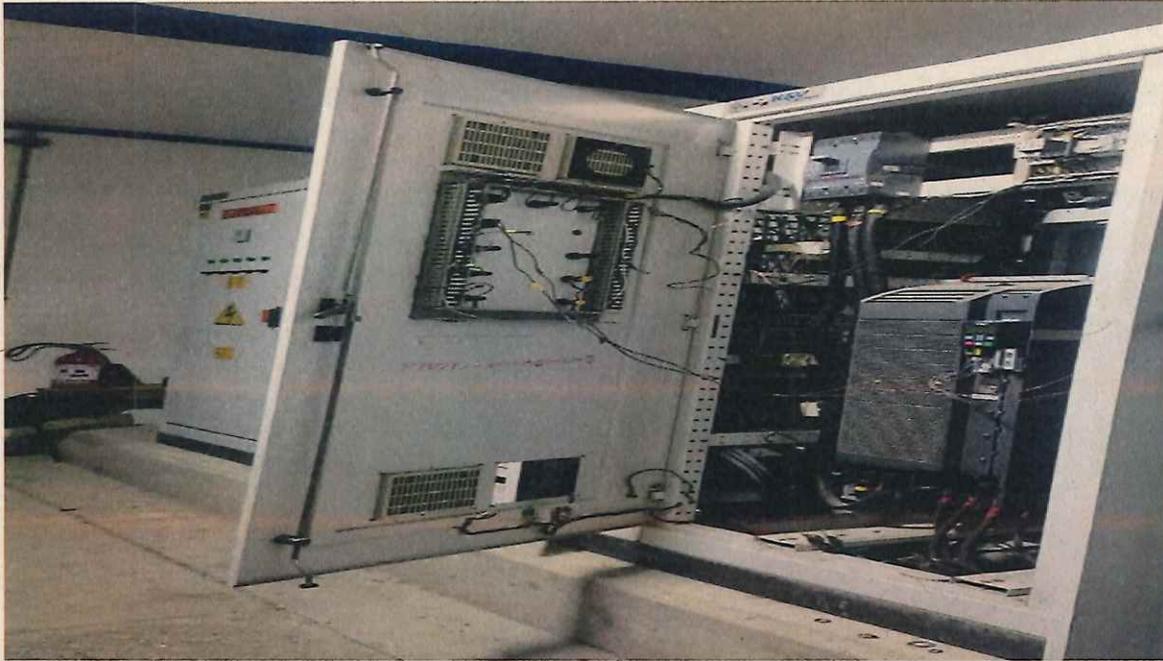
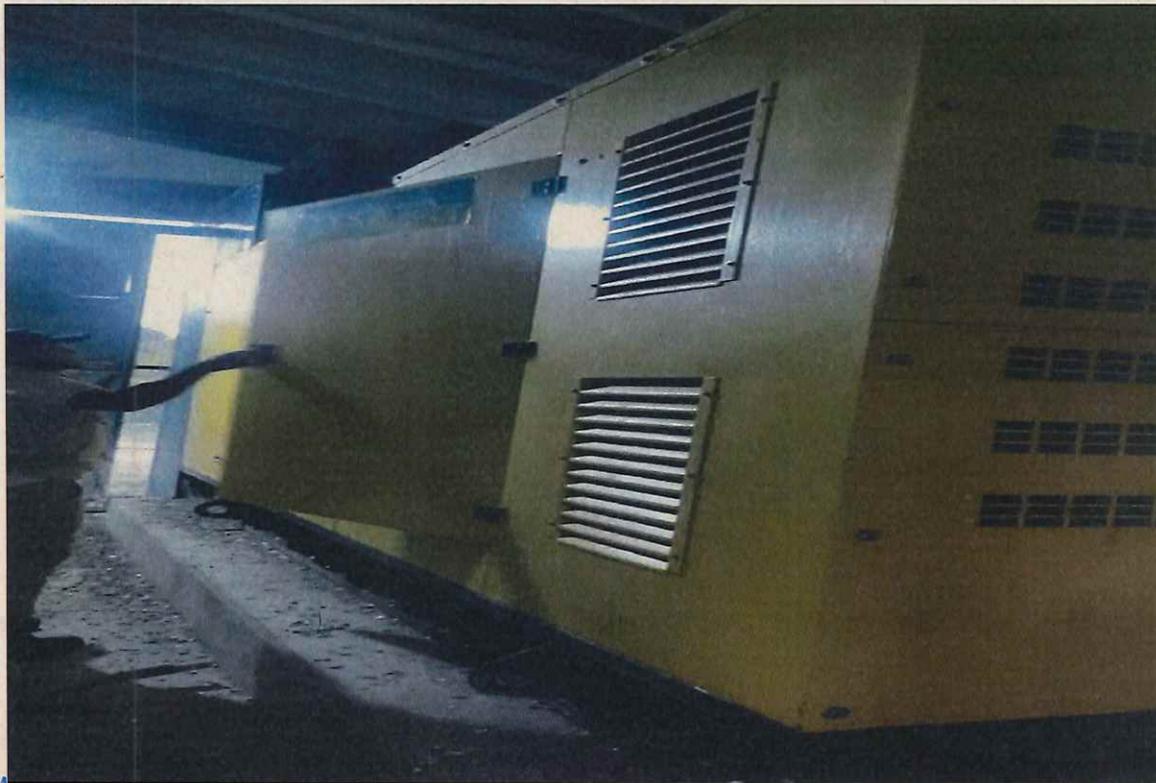
Generador fuera de servicio

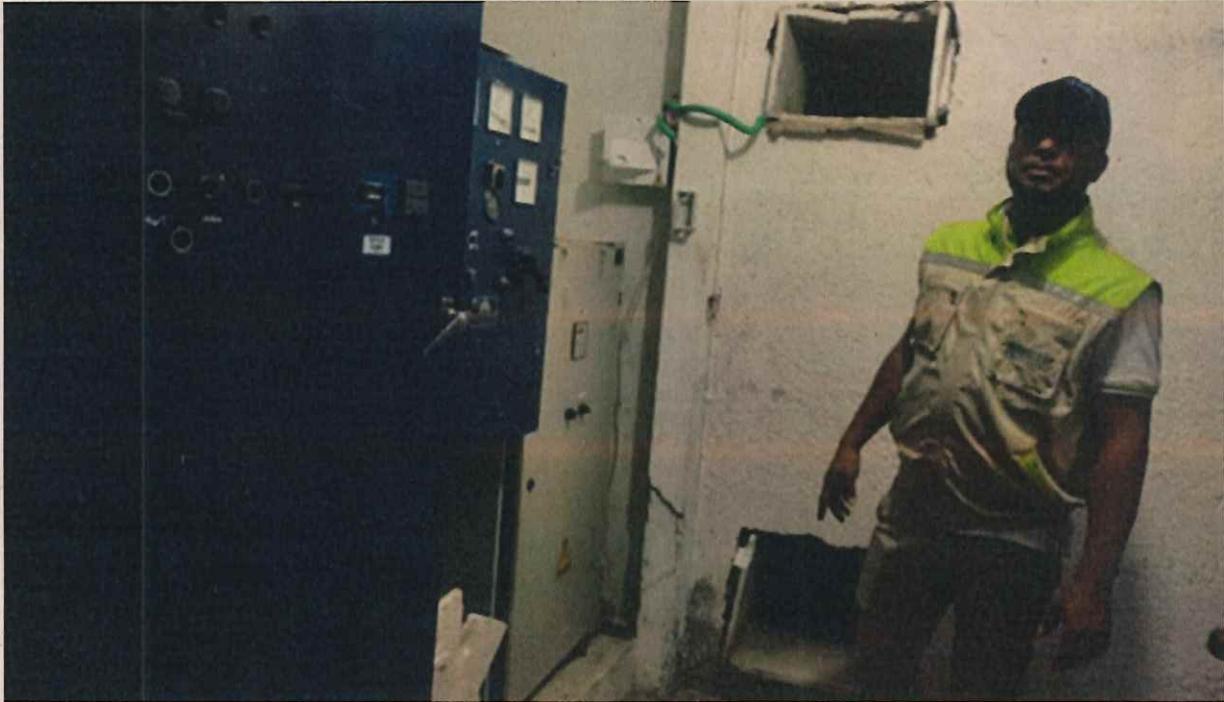
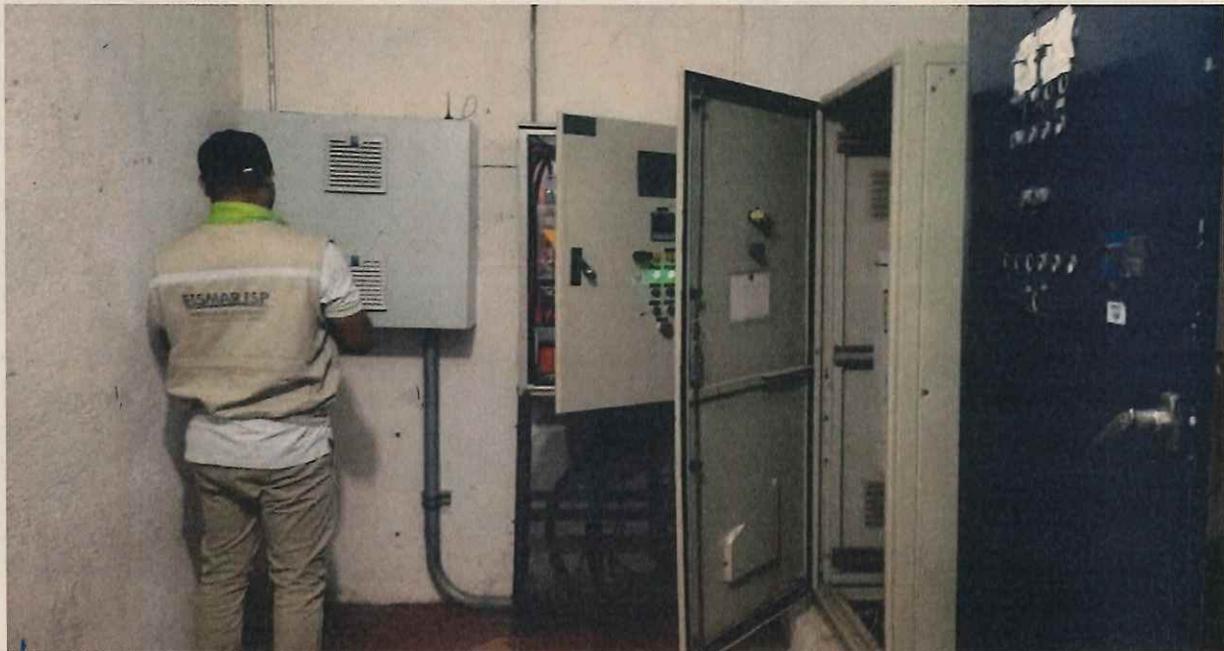
El aire acondicionado presuntamente fue hurtado en consecuencia los equipos sufren y tienen riesgo de fallar por las altas temperaturas

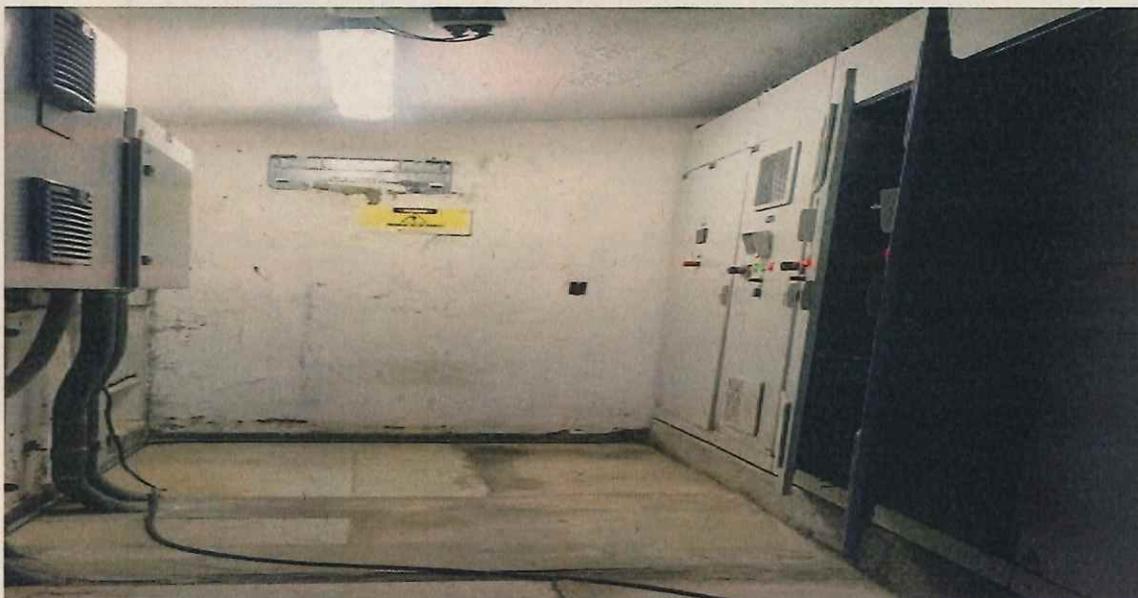
Se evidencia que la EBAR RODADERO no tiene sistema de aire acondicionado, de igual manera se evidenció que no hay extintor especial para parte eléctrica. También se logró evidenciar que falta una bomba la cual se llevó a mantenimiento y no ha regresado, la tapa del tanque húmedo se encuentra en mal estado.

Tapa de tanque húmedo y deteriorado

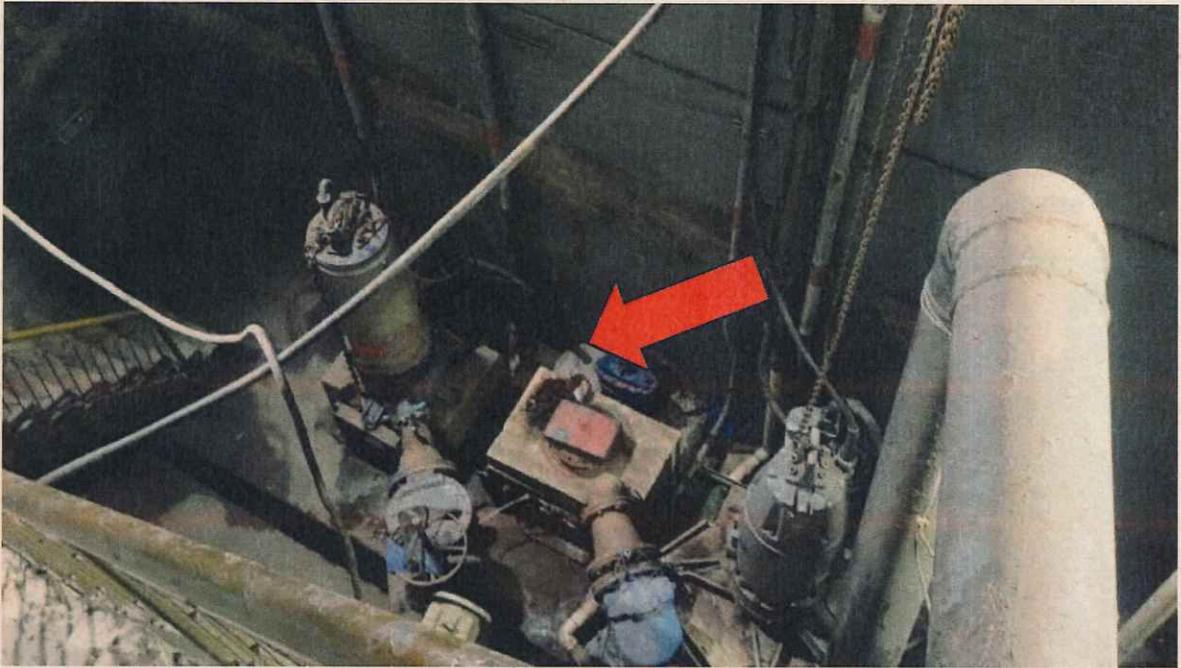
Bomba faltante

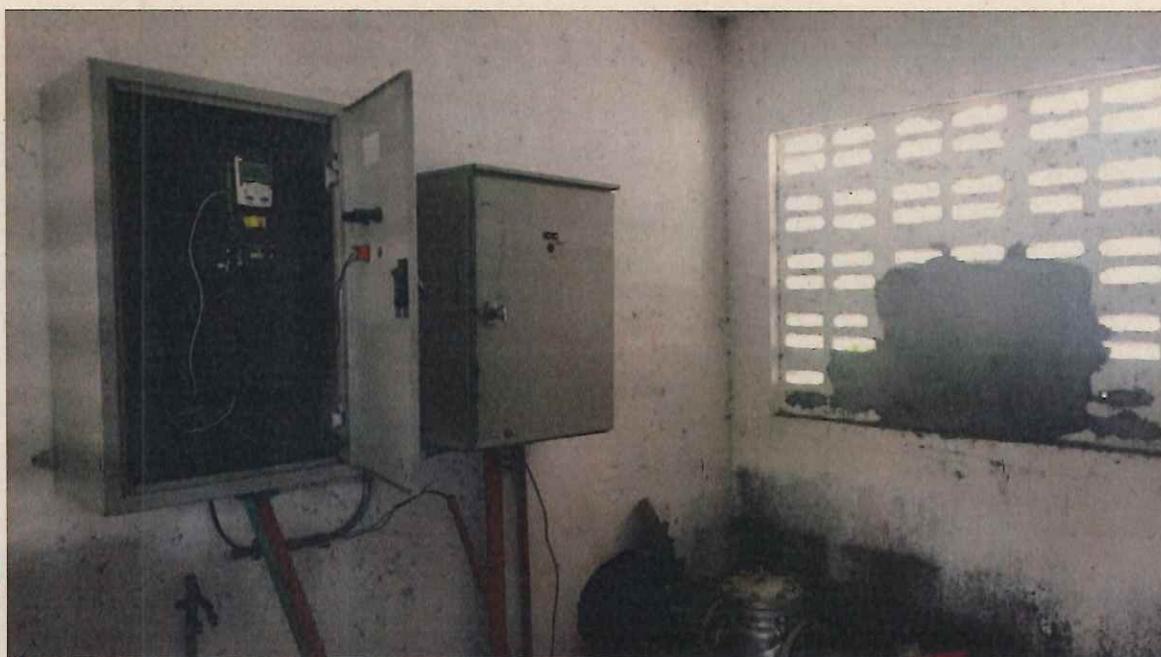
Se evidenció que en la **EBAP SAN PABLO**, la tapa de alberca se encuentra sin candado, totalmente expuesta; de igual manera se evidenció que no hay extintor especial para parte eléctrica.
