INFORME DEFINITIVO AUDITORIA ACUEDUCTO Y ALCANTARILLADO

Empresa de Servicios Públicos del Distrito de Santa Marta **ESSMAR E.S.P.**

VIGENCIA 2023

Verificar el estado actual de las Estaciones de Bombeo de Agua Potable (EBAP) y las Estaciones de Agua Residual (EBAR), con el fin de proponer mejoras para la adecuada prestación del servicio de acueducto y alcantarillado.

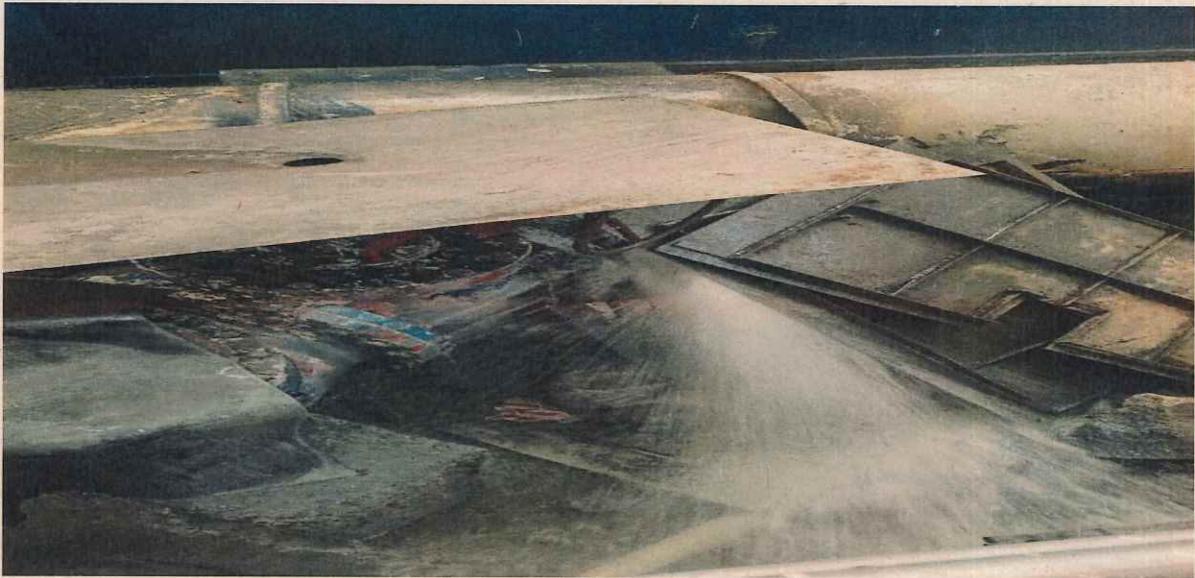
Se logra evidenciar una fuga en línea de descarga de la bomba No 2, de igual manera se encuentra fuera de servicio la Bomba 4 por partidura de los espárragos. Solo se encuentran en funcionamiento 3 bombas.

Partes de equipos obsoletos

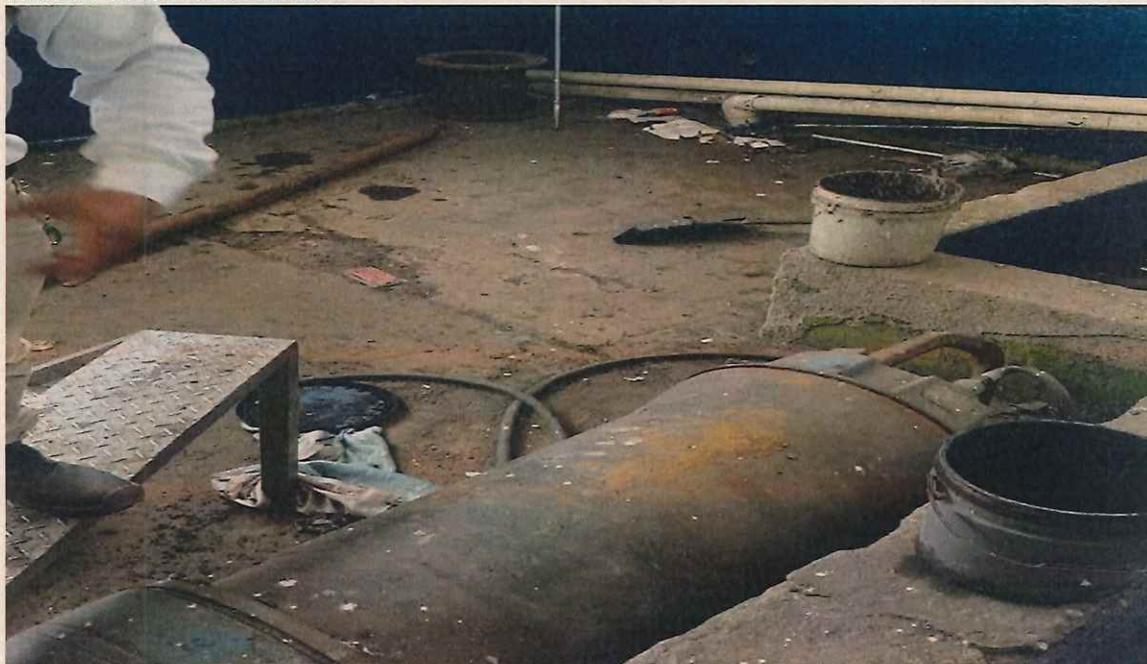
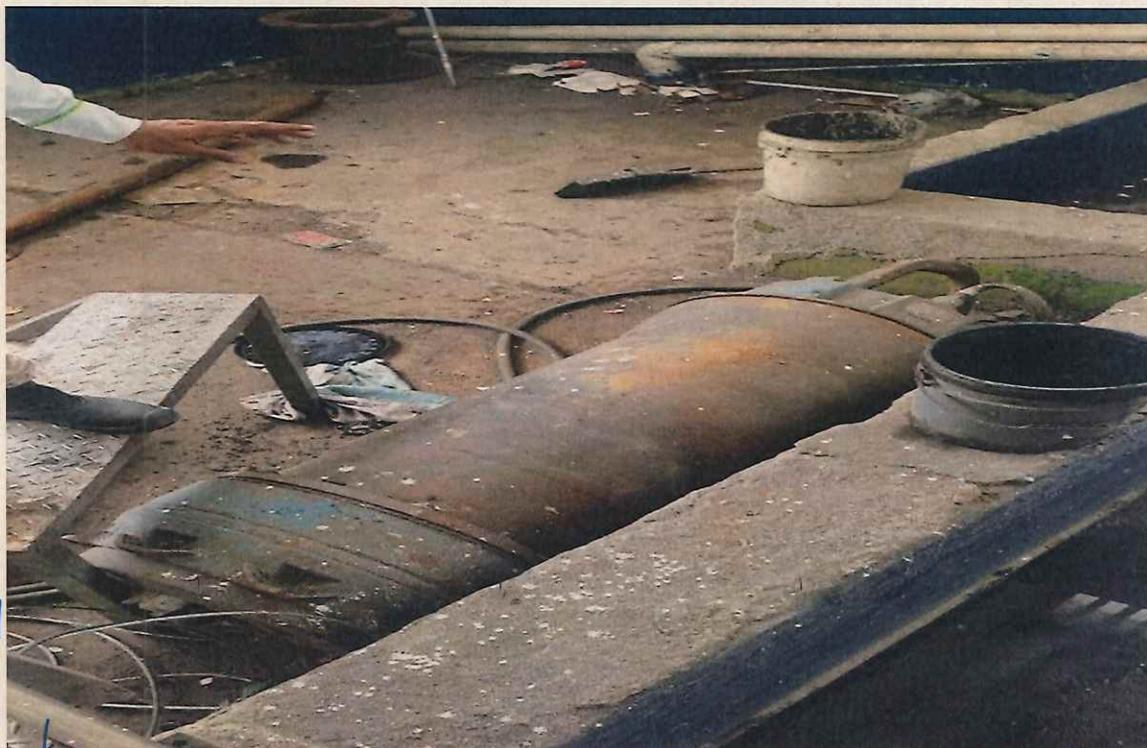
Material obsoleto acumulado

Parte de la planta, se recomienda dar de baja

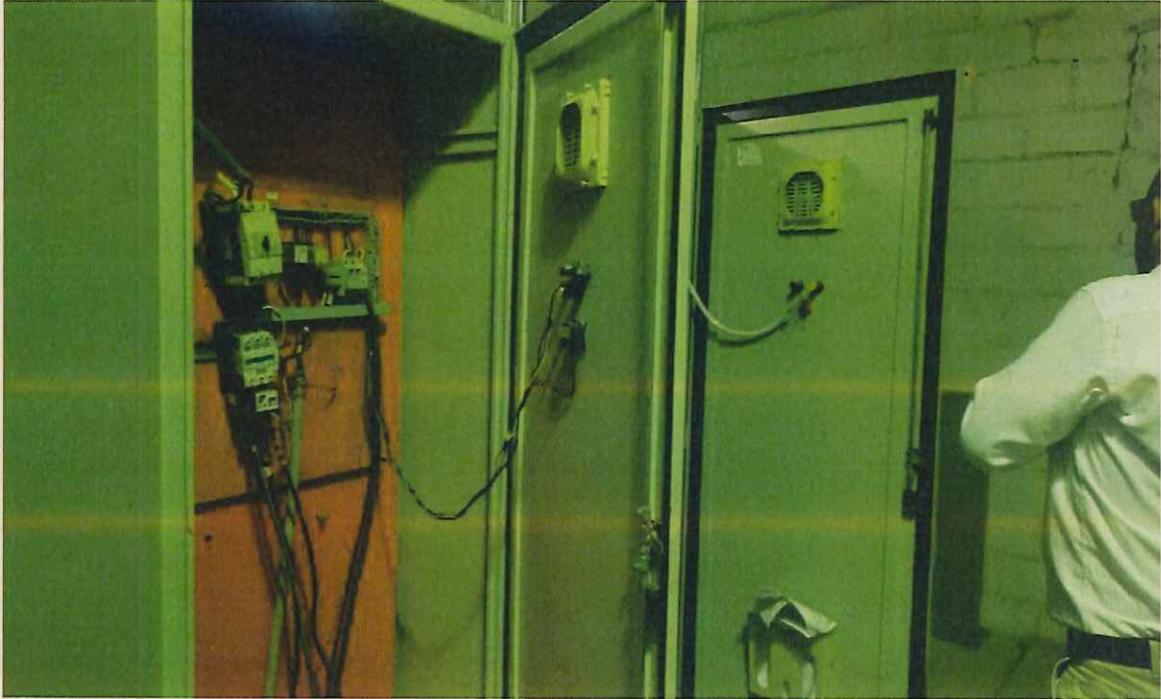
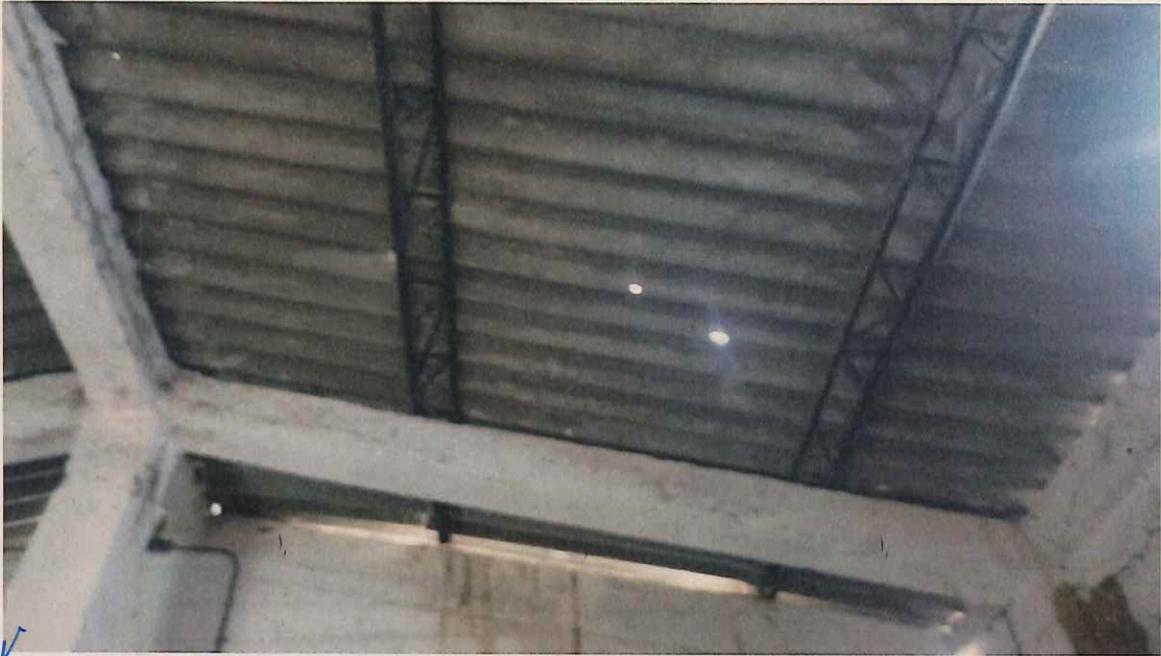
Laminas con perforaciones (huecos)

Se recomienda limpieza de la estación, de igual manera se evidenció que no hay extintor especial para parte eléctrica.

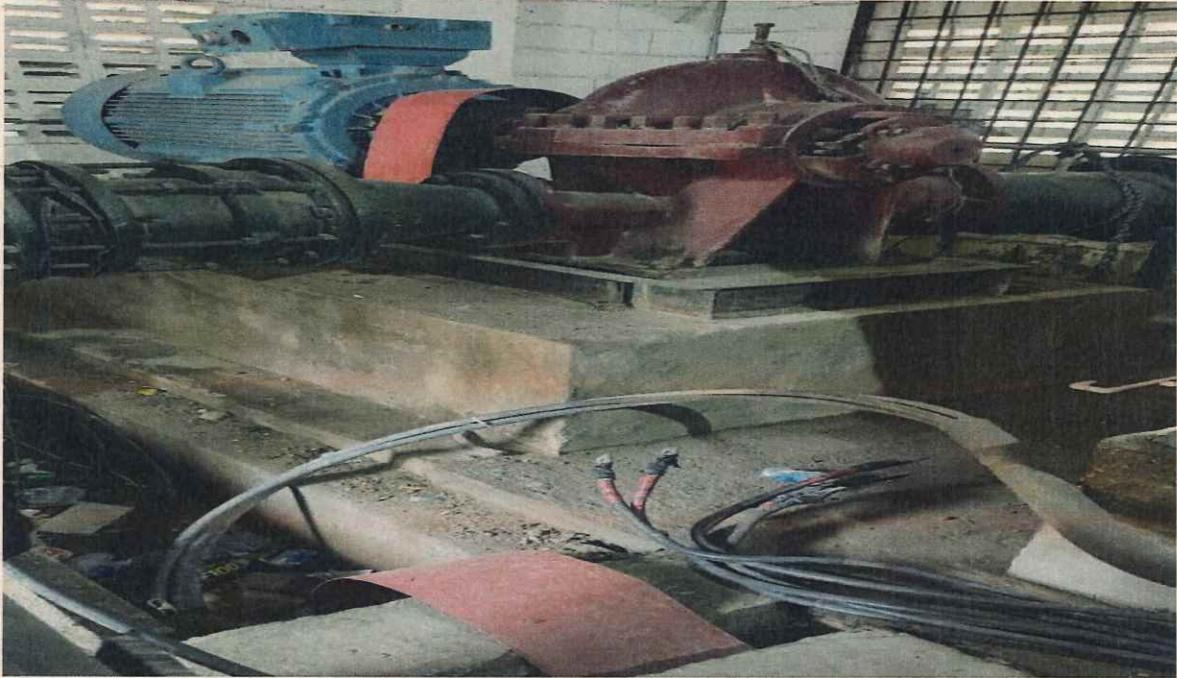
Bomba 1 desconectada, pero en buen estado

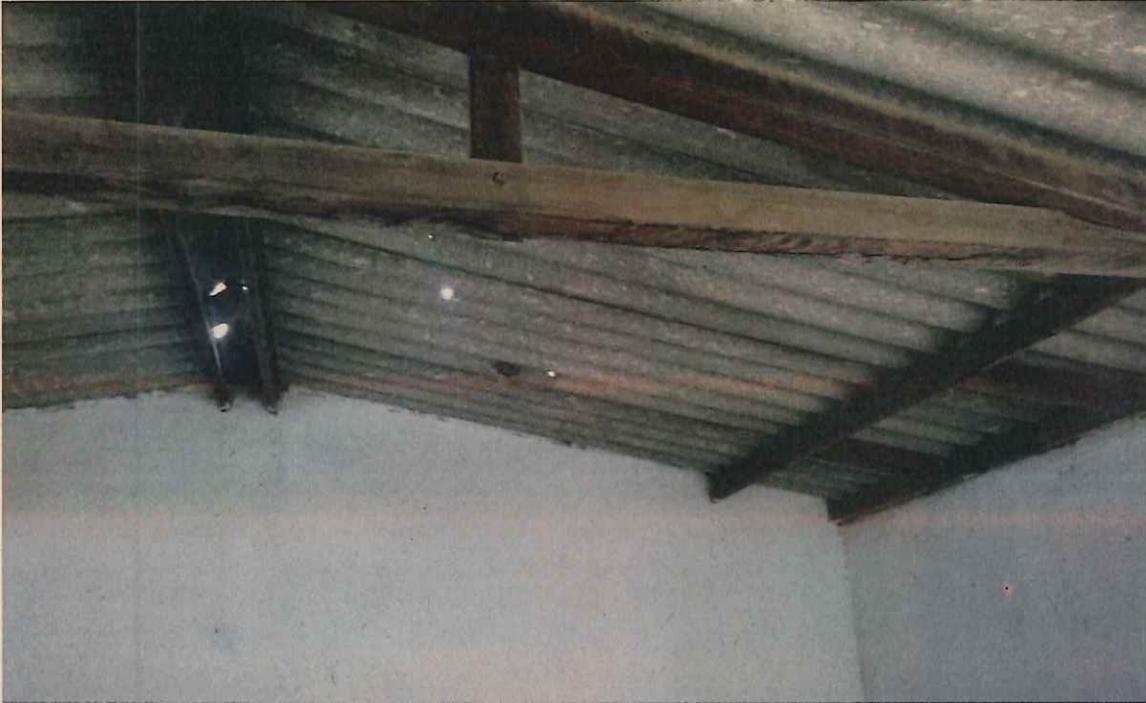
Se sugiere limpieza de la estación, de igual manera se evidenció que no hay extintor especial para parte eléctrica y las láminas de Eternit con perforaciones.

Laminas con perforaciones

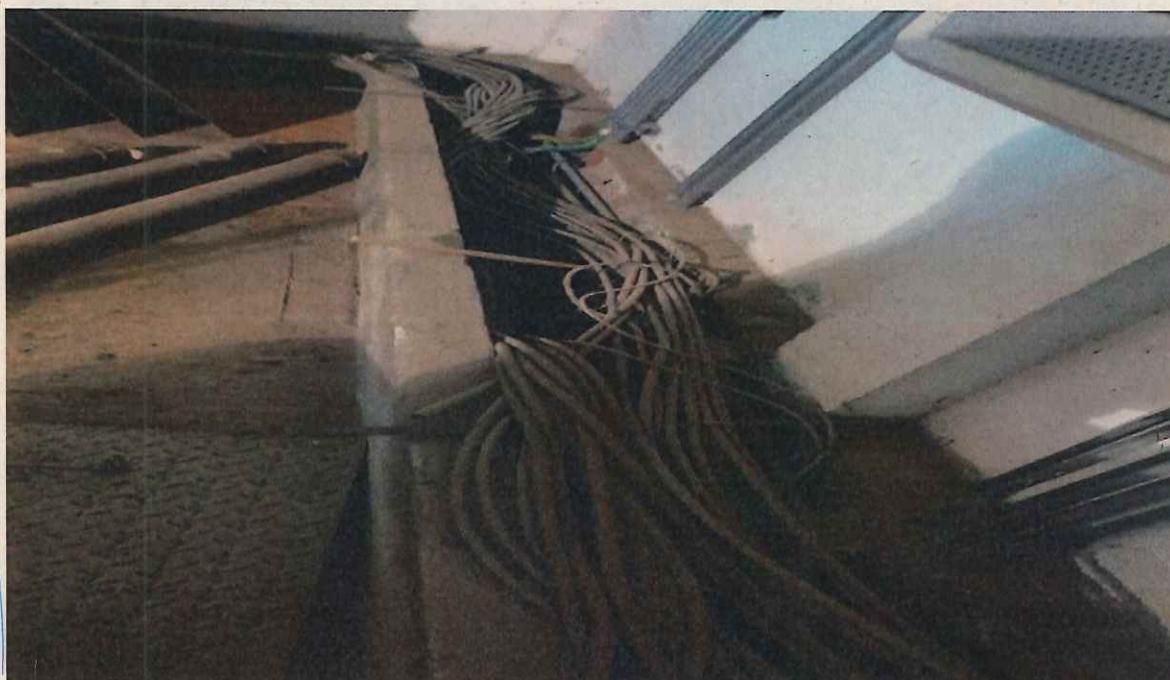
Se evidencia un riesgo eléctrico teniendo en cuenta que cuando llueve se llenan de agua las canaletas quedando los cables eléctricos bajo agua; de igual manera se logró evidenciar las láminas rajadas y que no hay extintor especial para parte eléctrica.

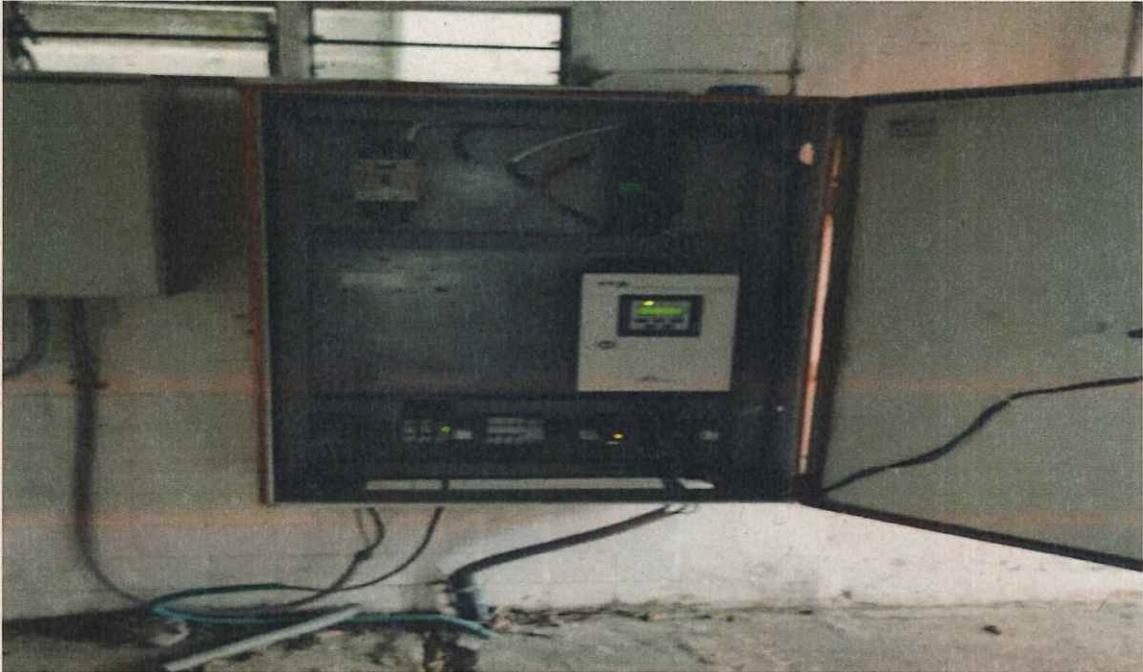
Se evidenció en esta estación que no hay extintor especial para parte eléctrica y de igual manera se logró evidenciar la línea de descarga en mal estado.

Línea de descarga en mal estado.

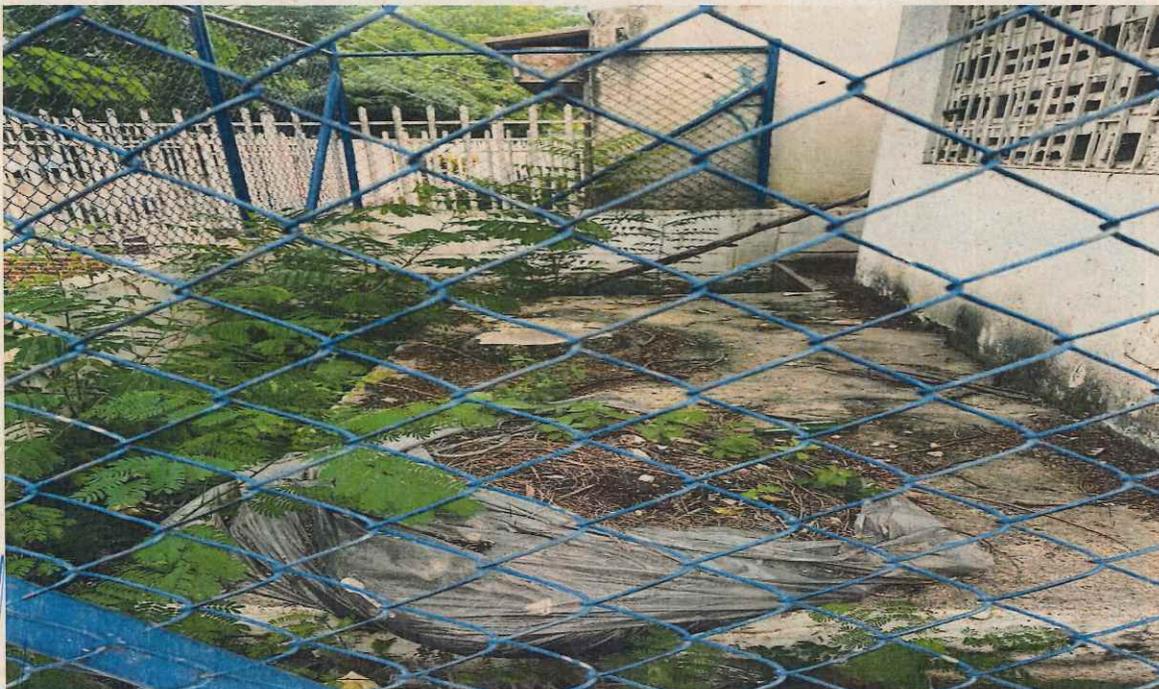
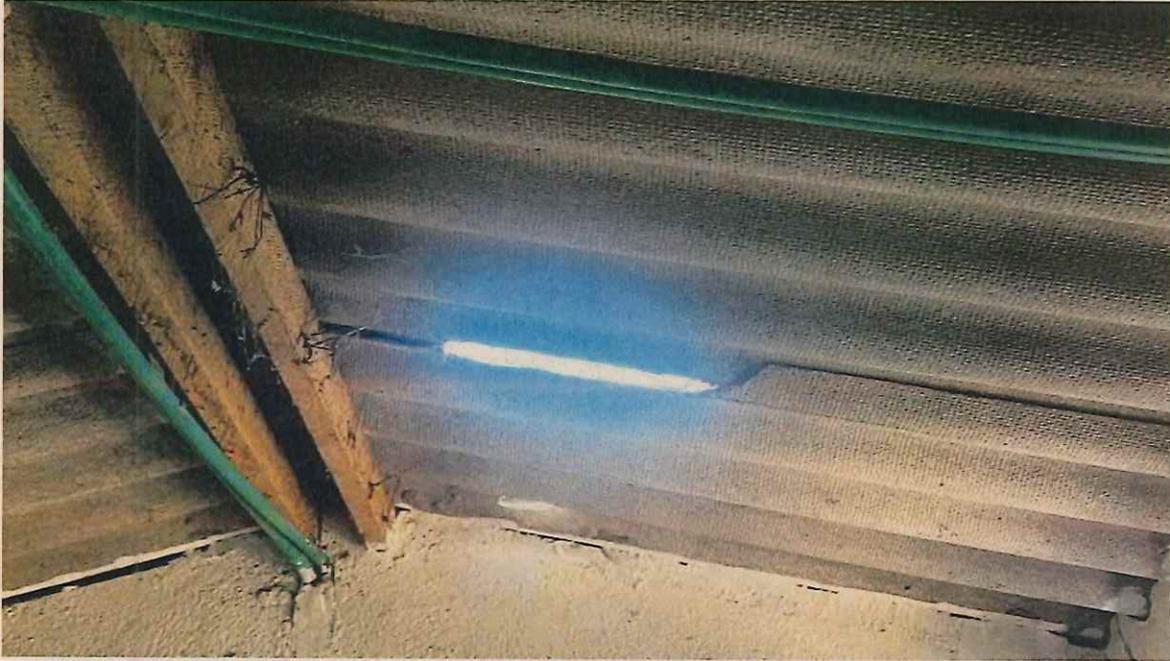
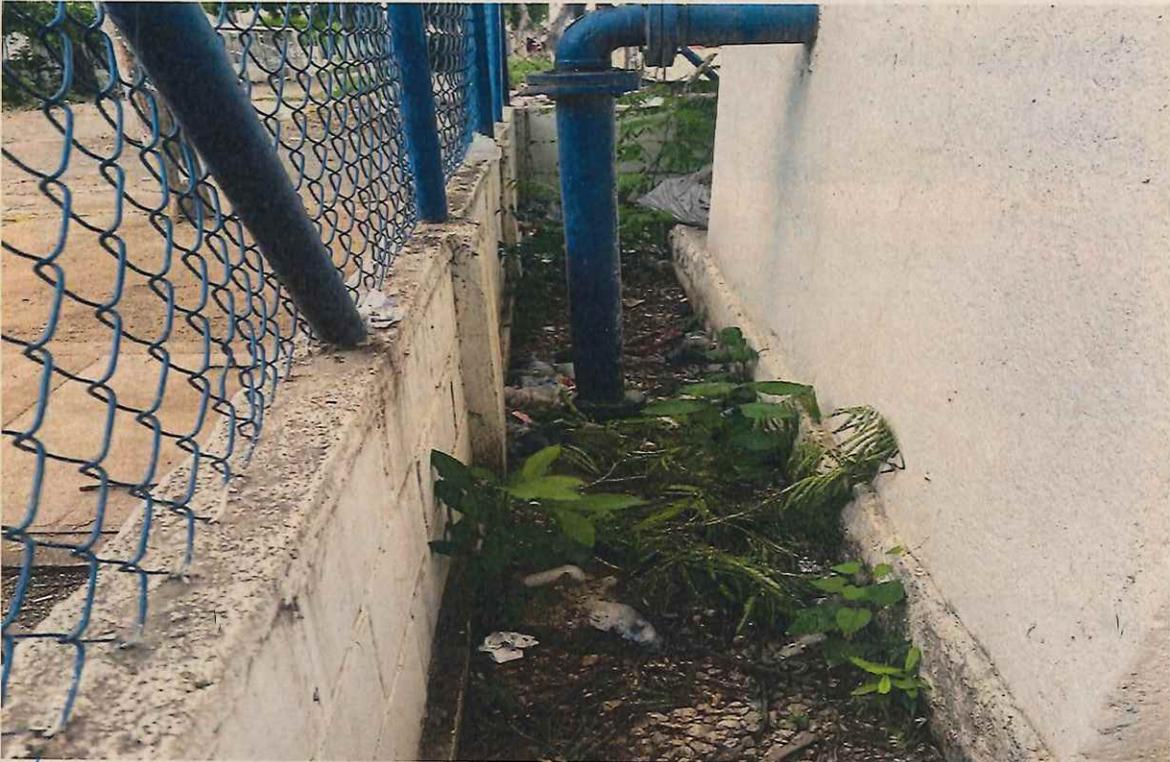
Se sugiere limpieza de la estación, de igual manera se evidenció que no hay extintor especial para parte eléctrica y las láminas de eternit y paredes con perforaciones.

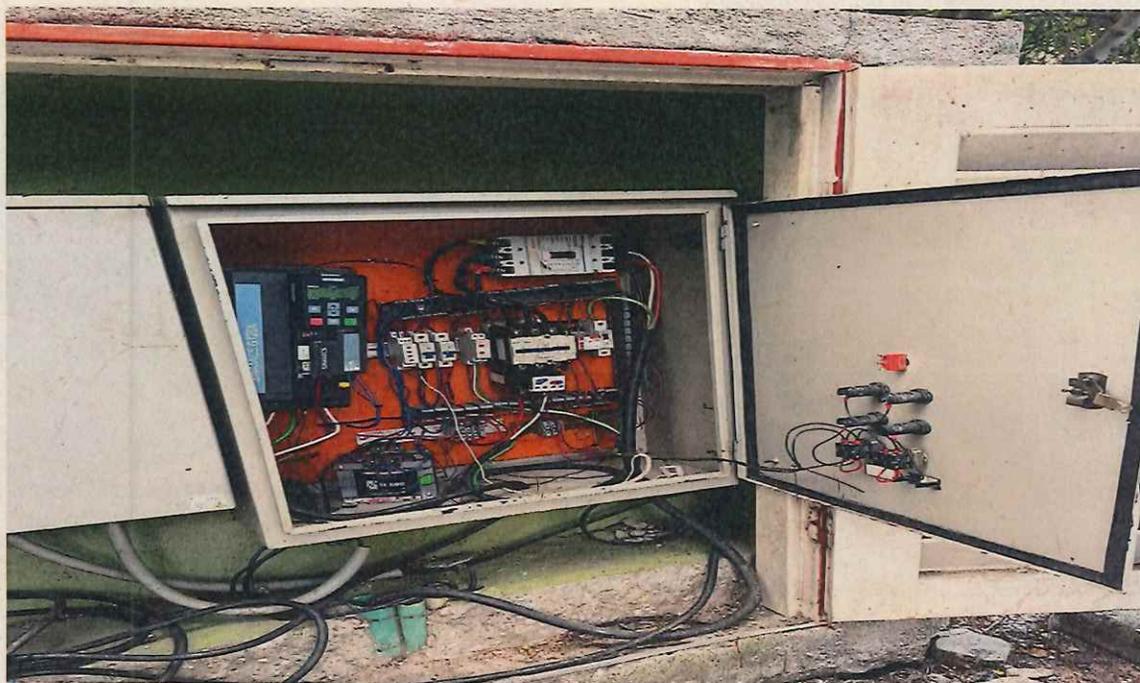
Se evidenció que no hay extintor especial para parte eléctrica, la tubería se encuentra instalada, falta terminar la acometida y conexión de las aguas residuales

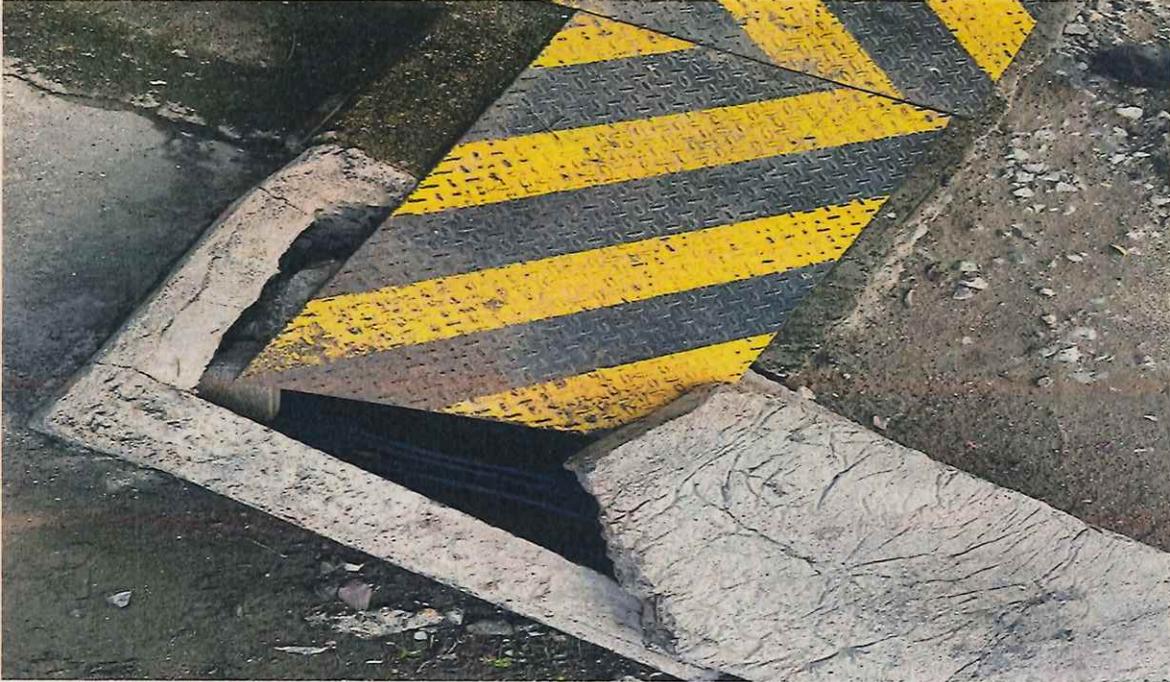
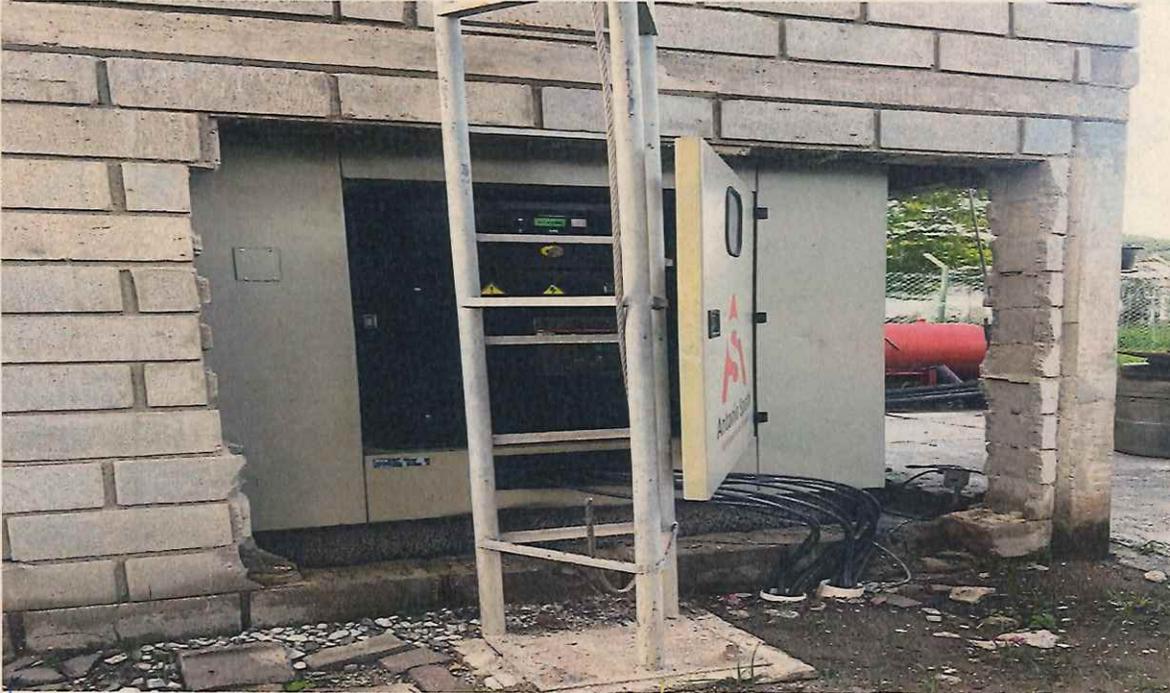
Se evidenció que la estación no cuenta con extintor especial para parte eléctrica, las láminas del cableado se encuentran en mal estado.

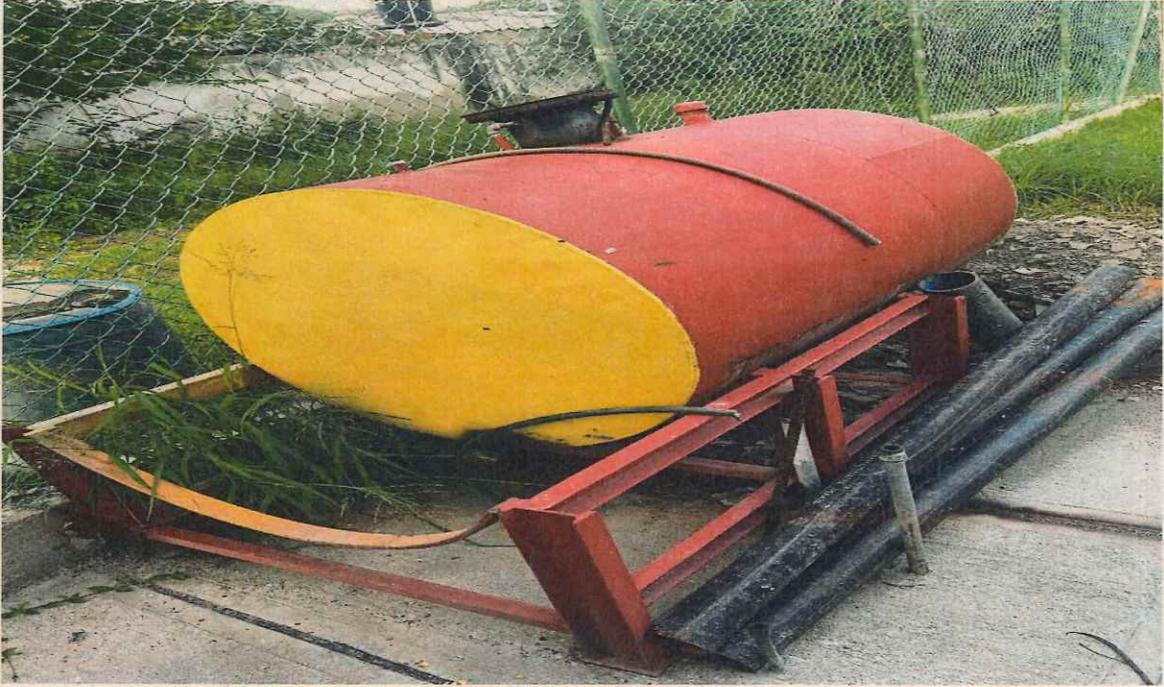
Tanque de gasolina obsoleto se sugiere retirarlo de la estación

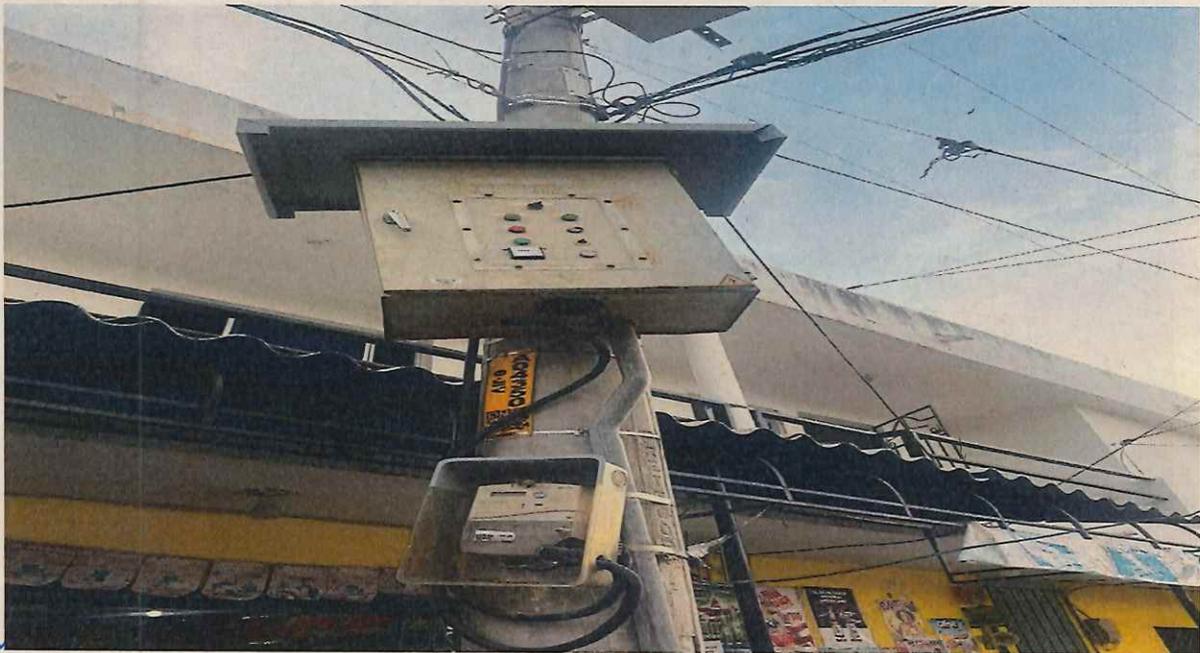
La caja eléctrica se evidencia inestable

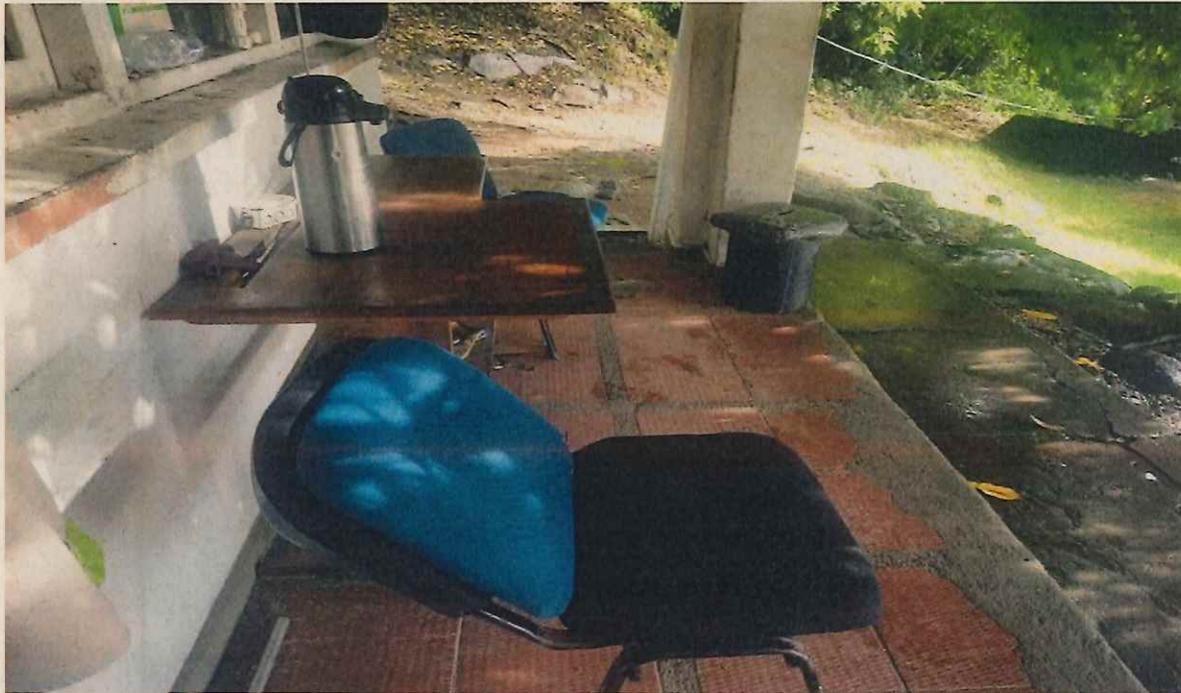
Bienes muebles en mal estado

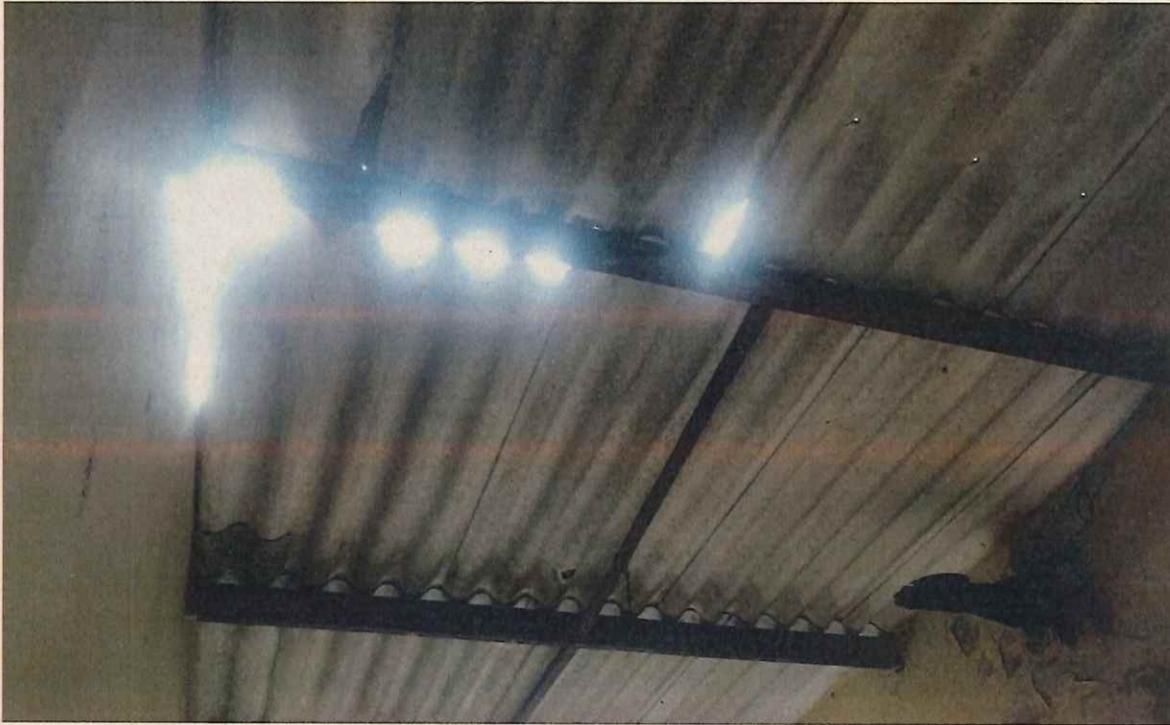
Caseta de vigilancia sin condiciones mínimas

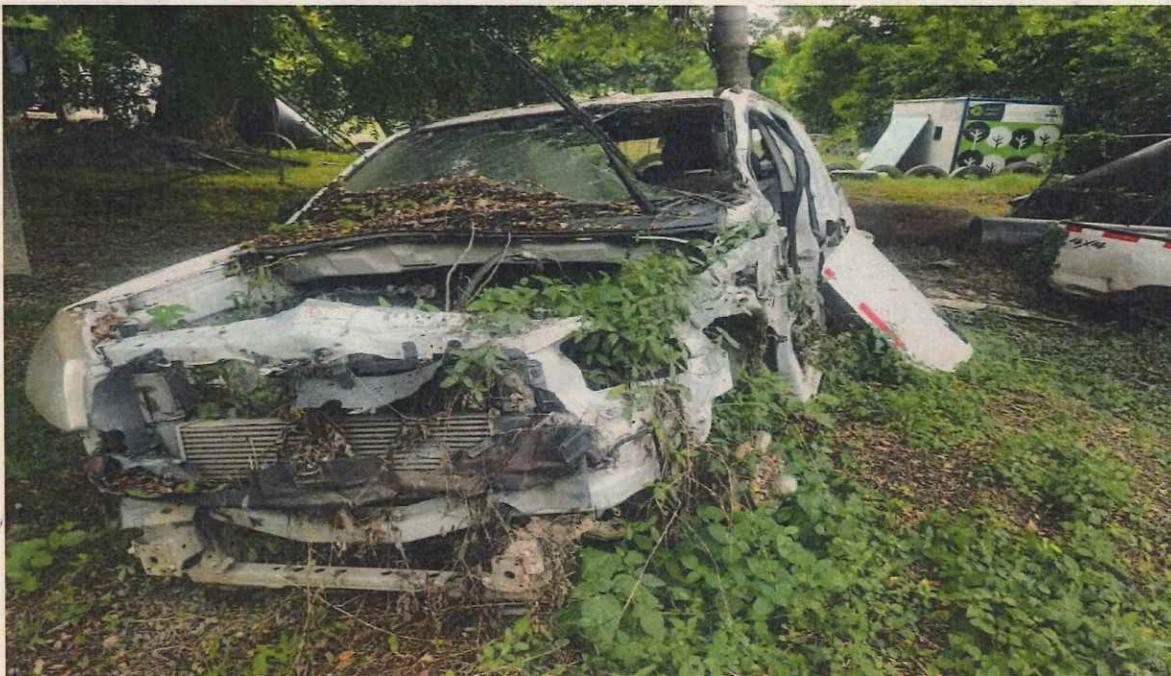
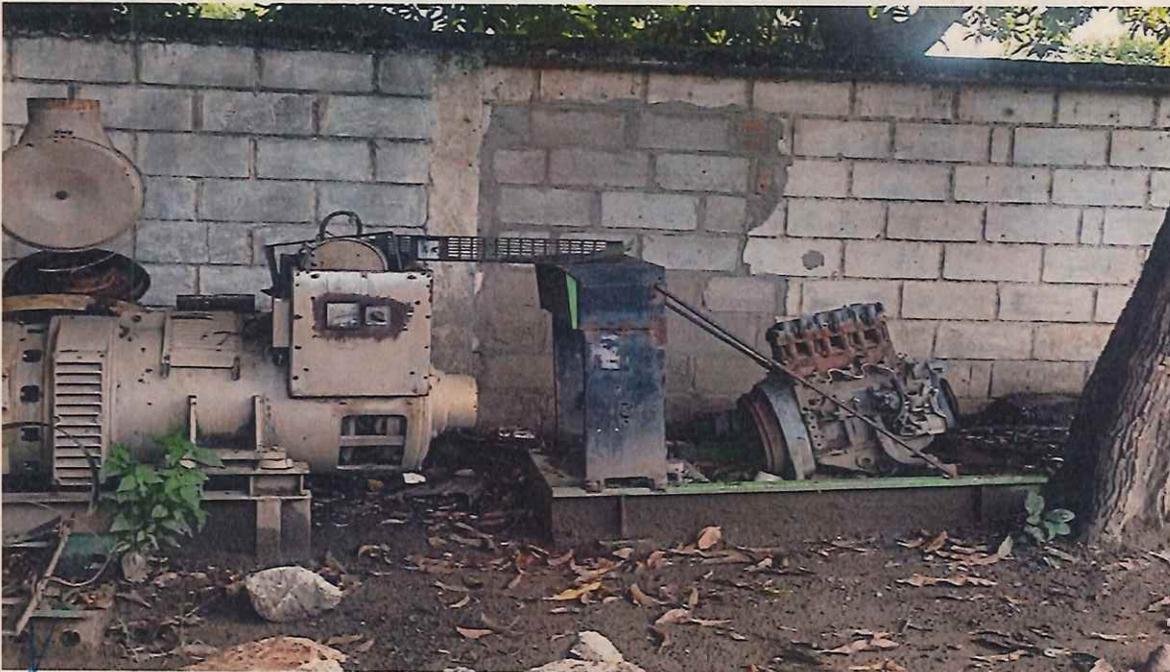
Bienes en mal estado para proceso de baja
