INFORME GENERAL AUDITORIA ESPECIAL A LA INFRAESTRUCTURA DE LAS ESTACIONES DE AGUA POTABLE Y AGUA RESIDUAL VIGENCIA 2025.

Empresa de Servicios Públicos del Distrito de Santa Marta **ESSMAR E.S.P.**

Infraestructura de las Estaciones de Bombeo de Agua Potable (EBAP) y Agua Residual (EBAR)

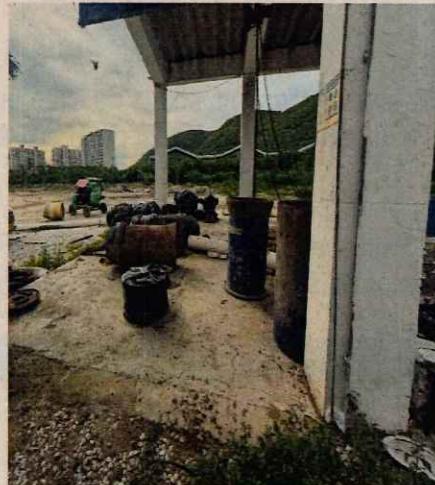
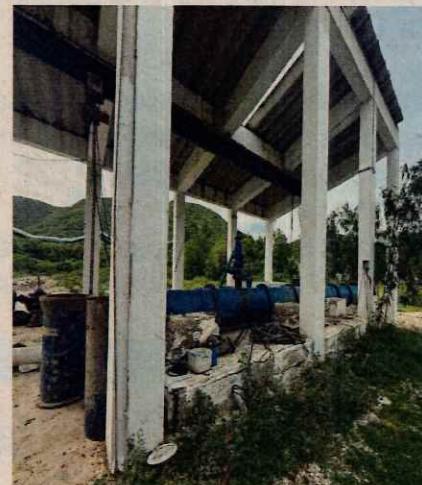
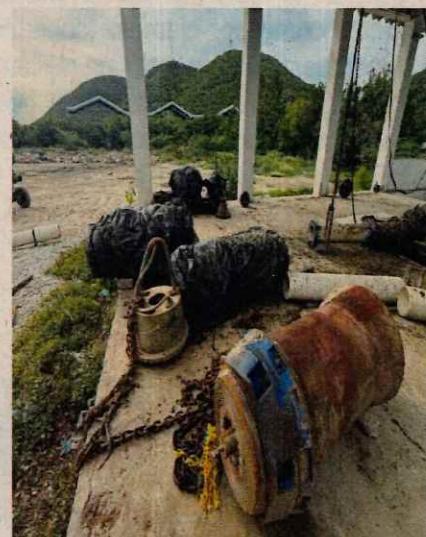
EBAR ZUCA

Se evidencia que la estación se encuentra fuera de servicio desde el mes de febrero de la presente anualidad, además la EBAR presenta una línea de impulsión operativa, pero en mal estado, en diferentes puntos como por ejemplo (conjunto villa del palmar y frente a la empresa ATESA S.A. E.S.P., adicional a esto, no cuenta con rejillas extraíbles, se deben reemplazar aproximadamente 15 metros de tubería que va conectada a la bomba que va desde la parte baja donde va anclada la bomba hasta la conexión del Manifold y también se debe realizar desarenado de la EBAR para proceder con la instalación de las bombas.

Se logra evidenciar kit de primeros auxilios y el extintor con fecha de vencimiento en diciembre de 2025.

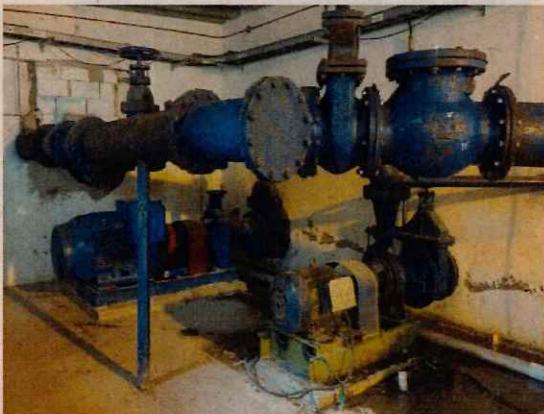
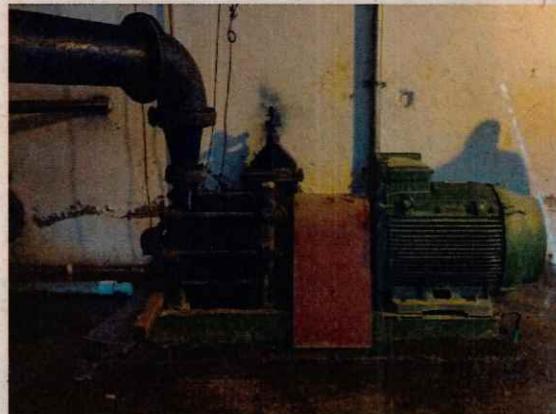
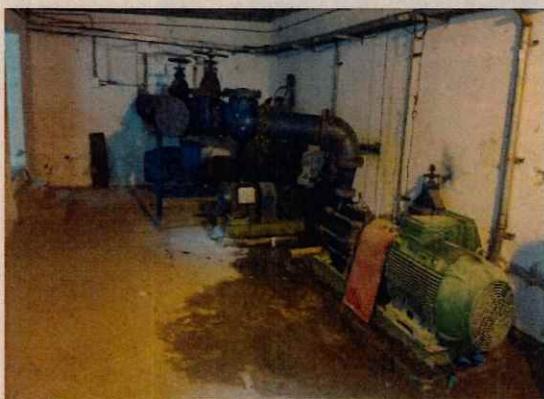
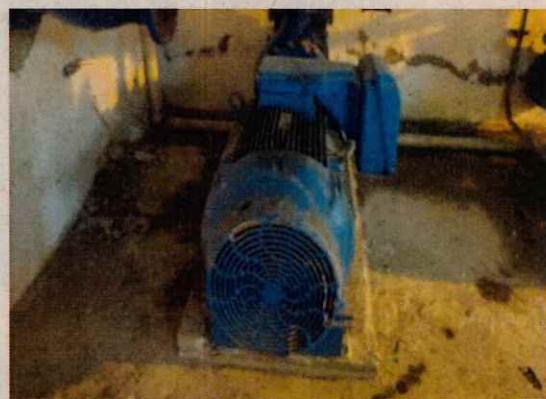
EBAP IROTAMA

La estación cuenta con una planta eléctrica de 600 KVA, además de esto se logra evidenciar una bomba de respaldo de 200 HP sin conectar; cabe destacar que para la habilitación de dicha planta se necesita la acometida eléctrica, la conexión de la descarga y su variador de velocidad, adicional a esto la estación no cuenta con kit de primeros auxilios ni extintor.

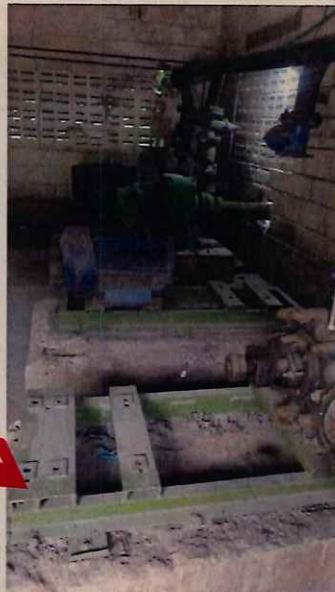
EBAP LA PAZ 1

Para esta estación se recomienda instalar dos (2) bombas de respaldo con sus respectivos variadores de velocidad con el fin de no afectar la operación en el eventual caso de que falle la bomba existente, además no se evidencia extintor ni kit de primeros auxilios.

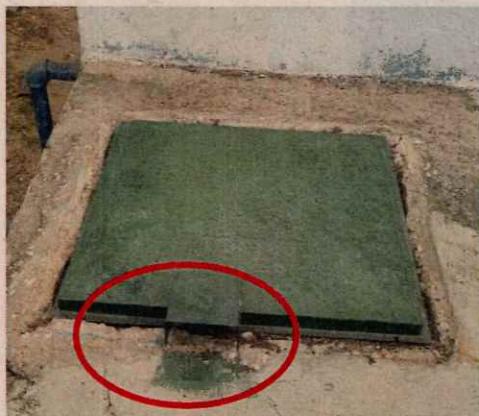
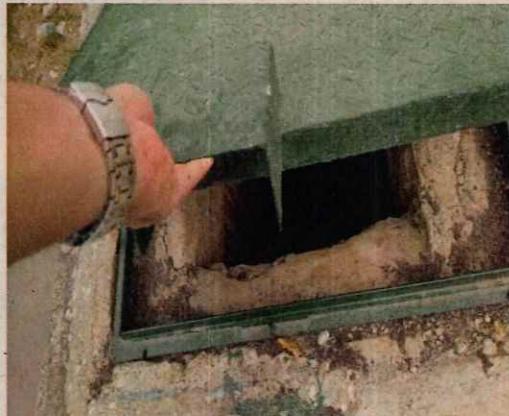
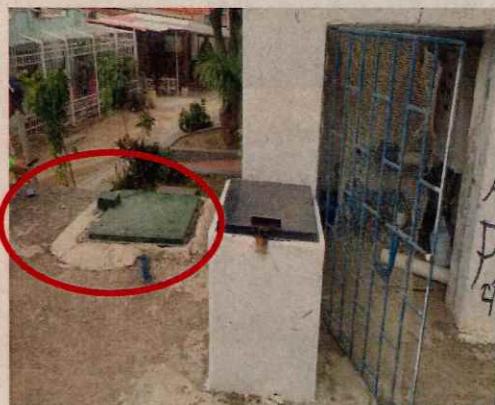
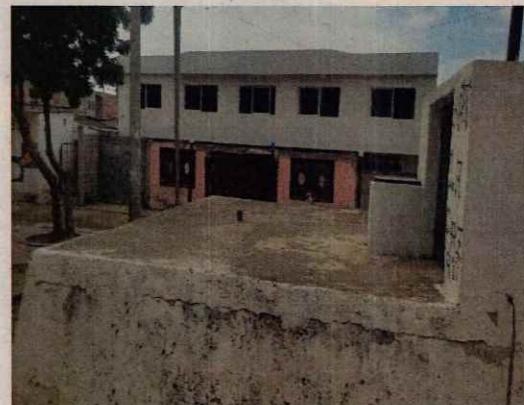
EBAP LA PAZ 2

Esta estación no cuenta con bomba de respaldo. Se recomienda un cerramiento de la EBAP además de la instalación de un candado en la alberca, puesto que presenta el riesgo de que personas ajena a la entidad puedan manipularla ya que actualmente no cuenta con ningún tipo de seguridad.

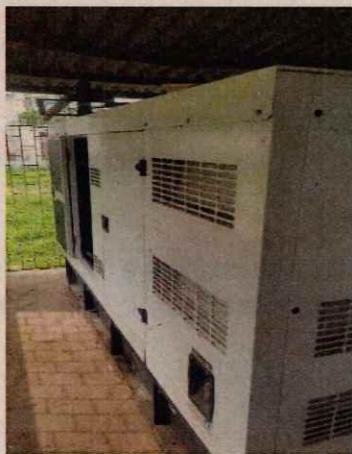
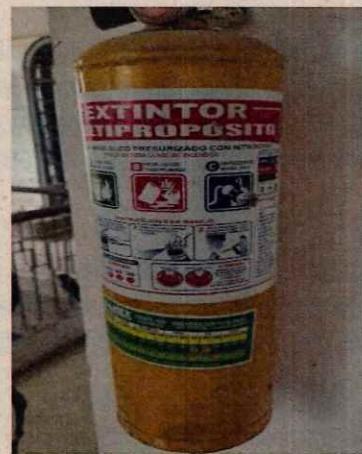
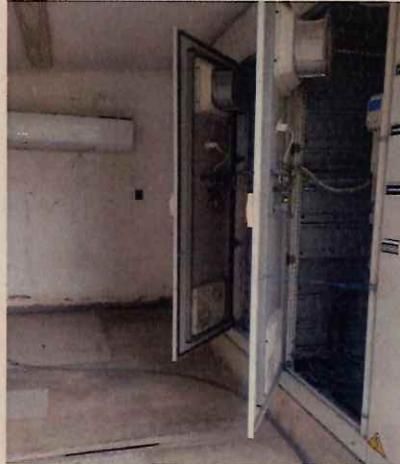
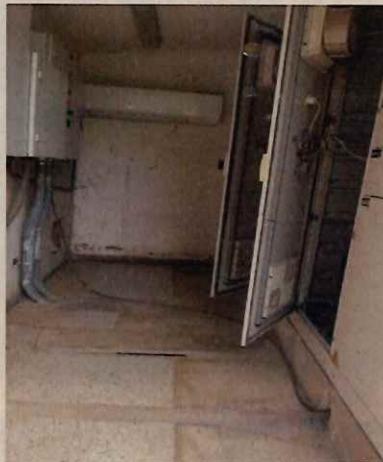
EBAR RODADERO

Se evidencia que la **EBAR** cuenta con una planta eléctrica en óptimo estado, además de esto, también cuenta con dos (2) bombas que se encuentran en funcionamiento, se recomienda una tercera bomba de 165 HP con su respectivo variador. Se evidencia el extintor con fecha de vencimiento en diciembre de la presente anualidad y no se logra evidenciar elementos de primeros auxilios.

Es importante resaltar que la estación necesita adecuaciones locativas e iluminación. Así mismo, la estación no cuenta con aire acondicionado para el cuarto eléctrico, lo que puede ocasionar un sobrecalentamiento y que se disparen los variadores.

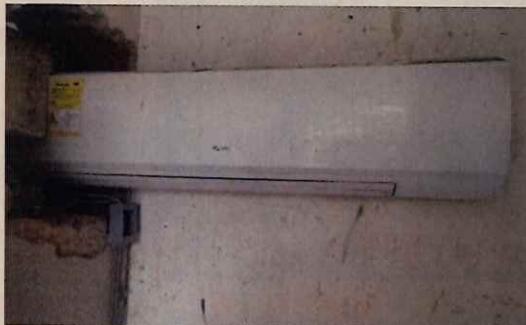
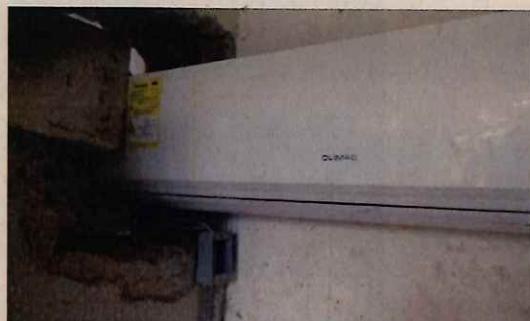
Sistema de Aire acondicionado en mal estado y no es el adecuado para el cuarto eléctrico

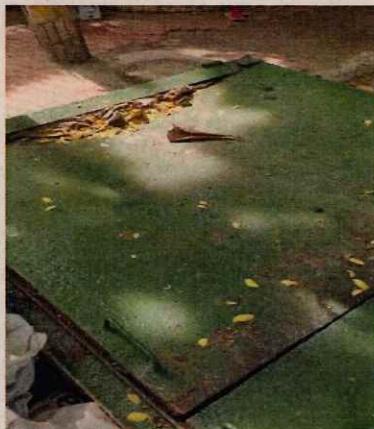
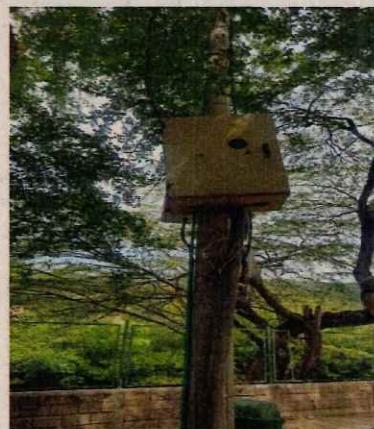
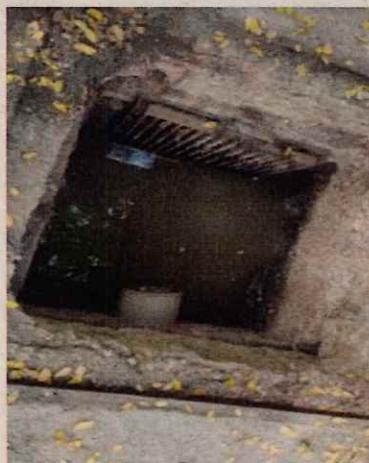
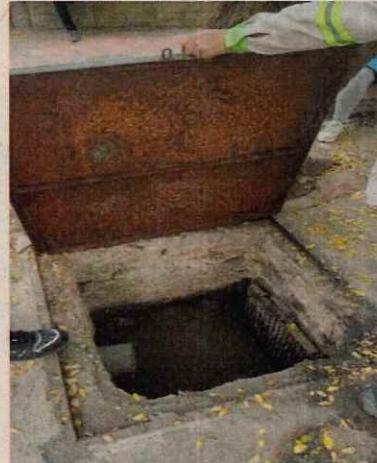
EBAR IGUANAS

Se evidencia que la **EBAR IGUANAS** funciona con una (1) sola bomba y no cuenta con respaldo, por lo que se recomienda una bomba de respaldo con su respectivo variador y adicional a esto también se recomienda de manera urgente el reemplazo de las tapas, debido a que se encuentran en mal estado

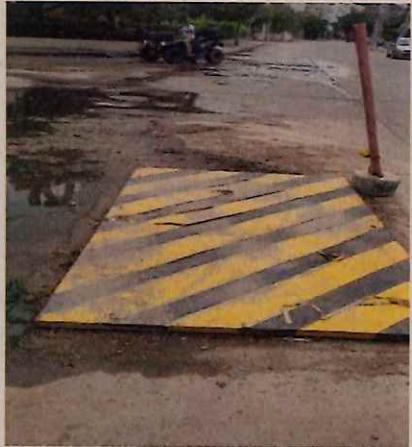
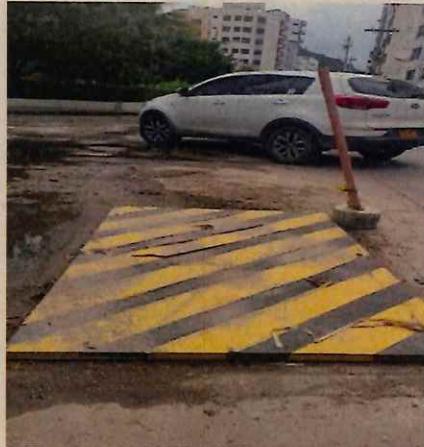
EBAR FENIX

Se evidencia que la **EBAR FENIX** está funcionando con una bomba, por lo que se recomienda una bomba de respaldo trituradora en bodega, toda vez que no hay espacio para instalar 2 bombas, con la finalidad de evitar los reboses en caso de que falle la bomba que se encuentra instalada.

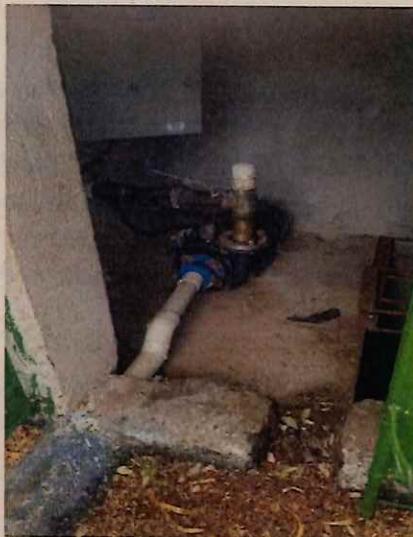
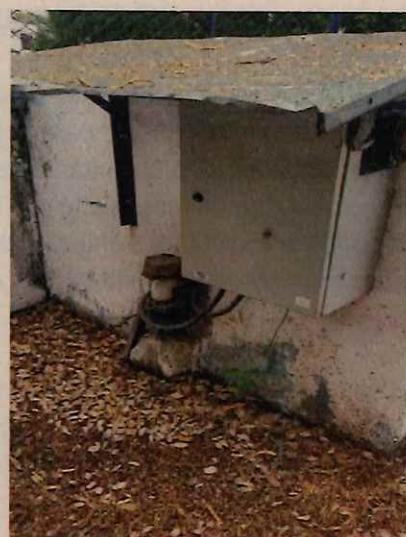
EBAP RODADERO RESERVADO

Actualmente la estación funciona con una bomba de 10 HP que ha sido reparada en varias ocasiones, por lo que se recomienda reemplazar la bomba existente, así mismo, se recomienda ampliar la caseta para la instalación de una bomba de respaldo. Adicionalmente, se evidencia que las albercas se encuentran sin candado.

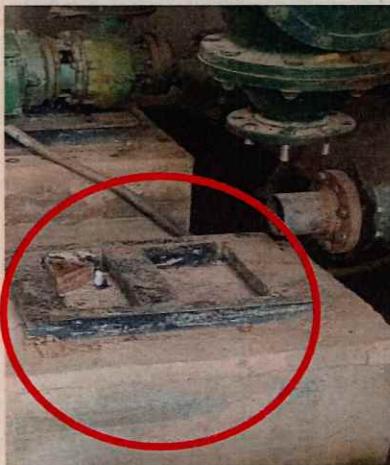
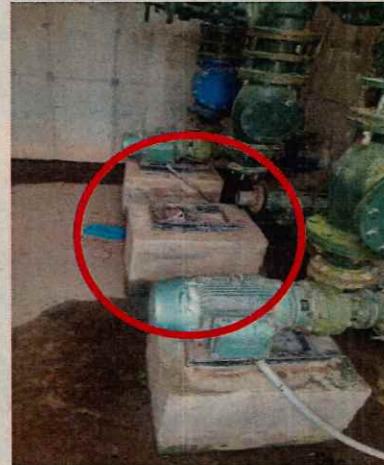
EBAP SANTA ELENA

En esta estación no se evidencia extintor especial para parte eléctrica, ni kit de emergencias; algunas luminarias no funcionan dificultando la visibilidad; en la **EBAP SANTA ELENA**, también se evidencia que solo hay dos (2) variadores y dos (2) bombas ya que la tercera bomba fue trasladada para Rebombeo.

Espacio de la tercera bomba

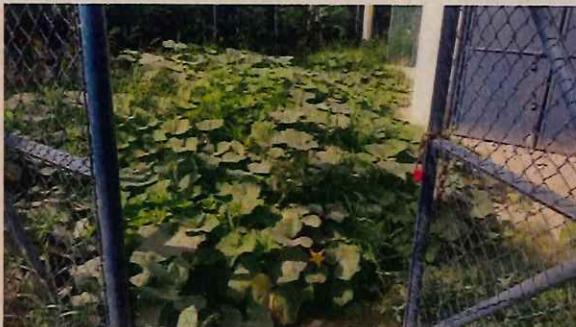
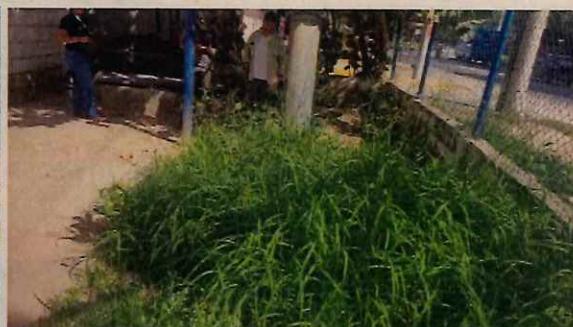
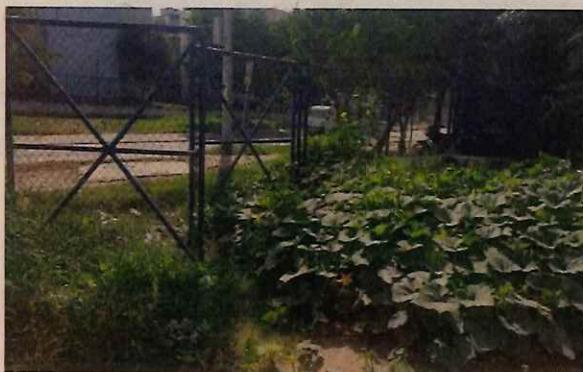
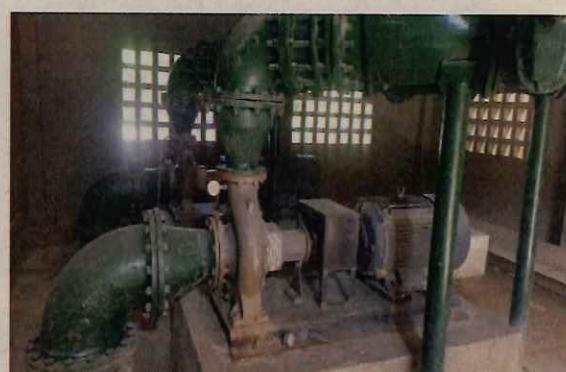
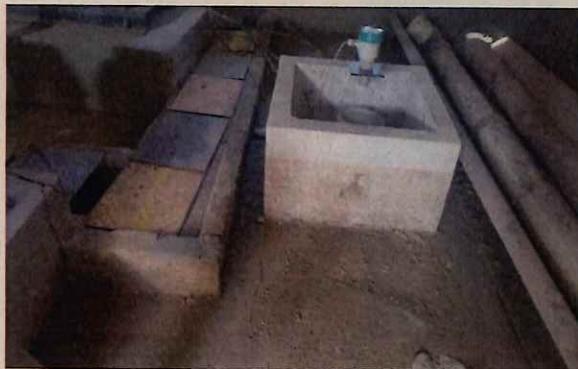
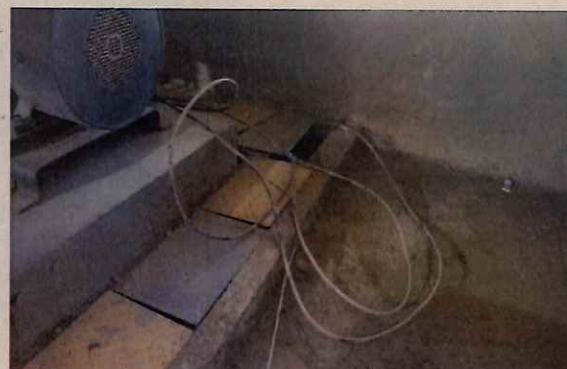
EBAP SAN LORENZO

Se evidencia en el ingreso a la **EBAP SAN LORENZO** una zona enmontada, no se evidencia extintores, en especial para la parte eléctrica, ni kit de emergencias. Así mismo, se logra evidenciar que tiene varias luminarias quemadas. Es importante resaltar que esta estación en épocas de

invierno sufre de inundaciones lo cual genera un riesgo eléctrico para los trabajadores que operan esta estación

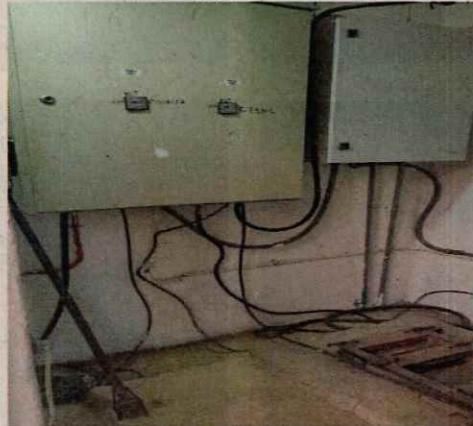
EBAP ROSALÍA Y CISNE

No se evidencia extintor especial para parte eléctrica y tampoco kit de primeros auxilios y adicional a esto la estación no cuenta con bomba de respaldo.

Por otra parte, se evidencia encerramiento por parte de privados, quedando la estación dentro de la propiedad.

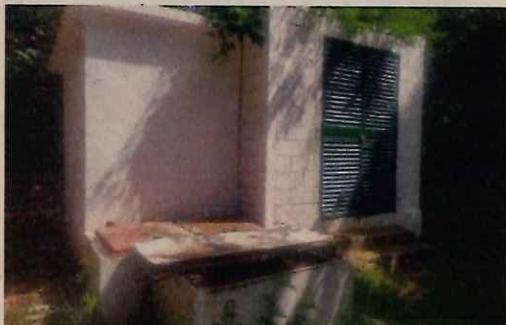
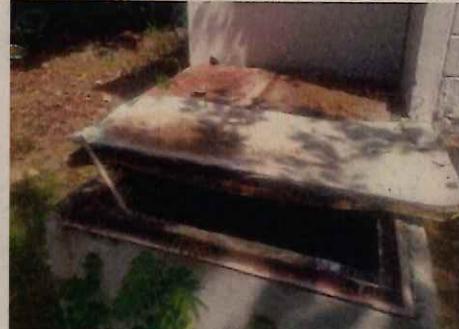
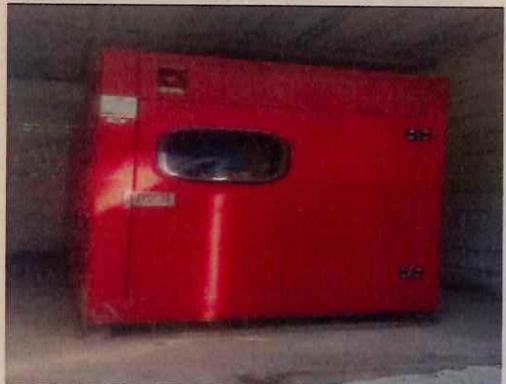
En la **EBAR EL BOSQUE** no se evidencia extintor especial para parte eléctrica, ni kit de emergencias, la estación cuenta con una (1) sola bomba y hace falta otra bomba de respaldo con su respectivo variador y sistema eléctrico. Por otra parte, el generador no funciona, toda vez que no tiene batería, alternador y tiene el motor de arranque dañado. Adicionalmente, no funcionan las luminarias.

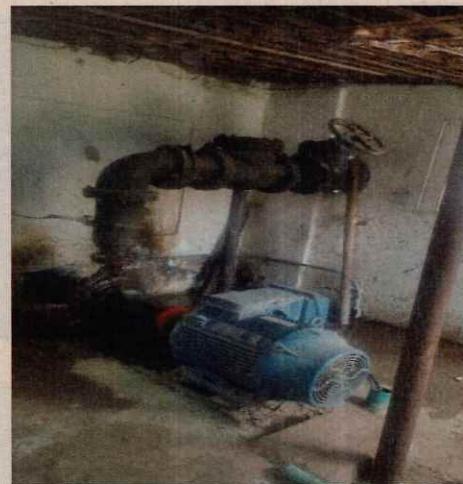
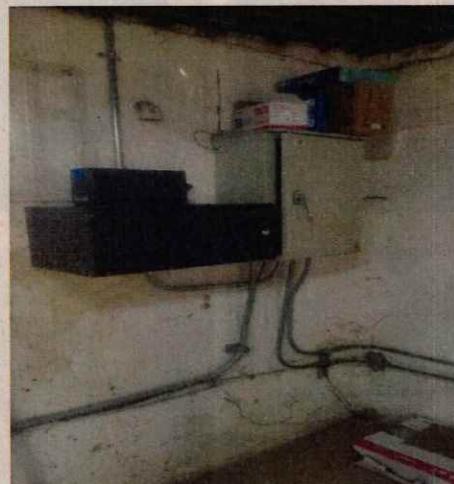
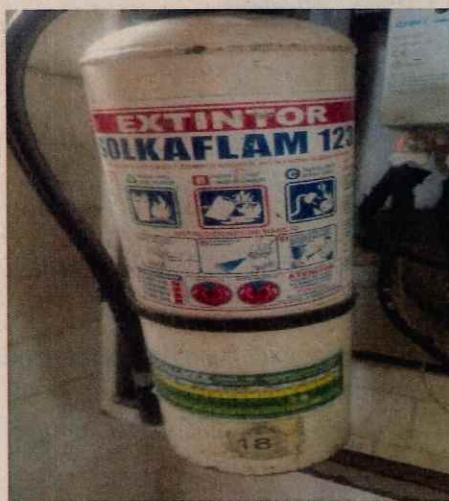
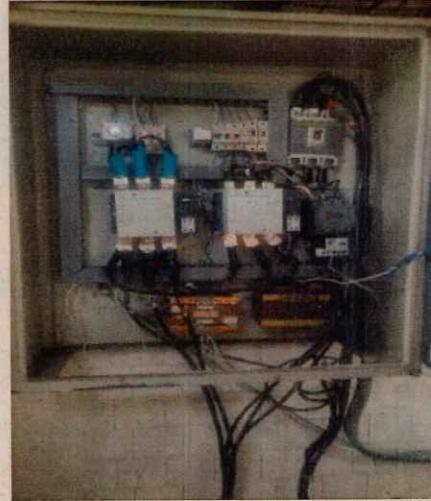
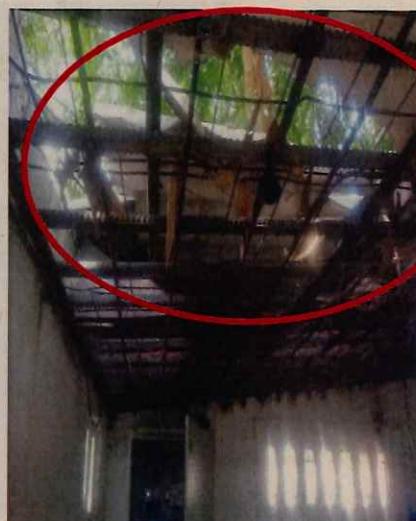
EBAP BASTIDAS

Se evidenció en esta estación una zona enmontada, cuenta con un circuito de cámaras de vigilancia, adicionalmente cuenta con el extintor el cual tiene una vigencia hasta diciembre del 2025. Se recomienda iluminación en la parte exterior de la estación y arreglar el techo que presentan diferentes fisuras en las láminas de eternit.

Láminas de eternit en mal estado

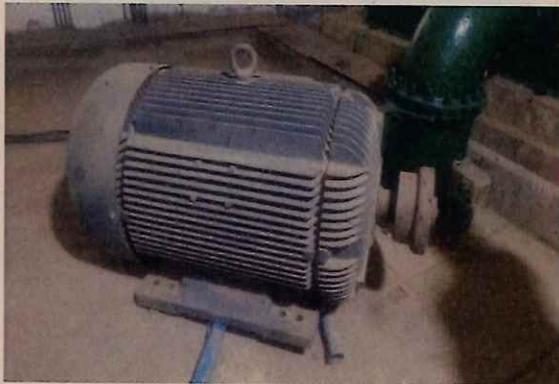
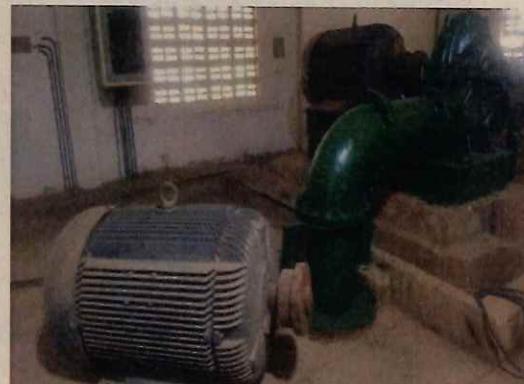
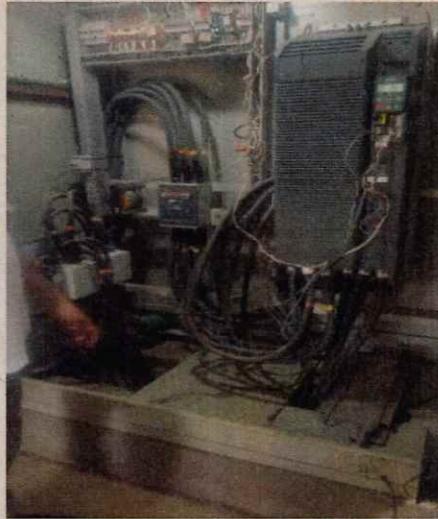
EBAP COMUNA 5

Se evidencia que la planta eléctrica está fuera de servicio le hace falta el módulo de comunicación, la batería y sensores de seguridad. De igual manera se logró evidenciar que la estación cuenta solo con un (1) variador y el extintor existente tiene vigencia hasta diciembre de 2025, no tienen kit de primeros auxilios, en las luminarias varias están quemadas.

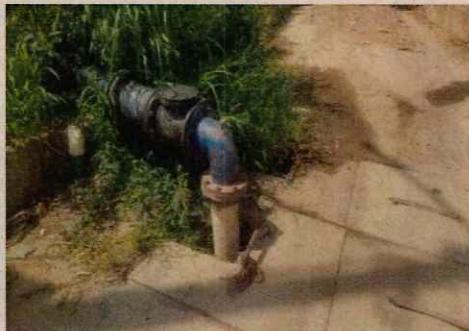
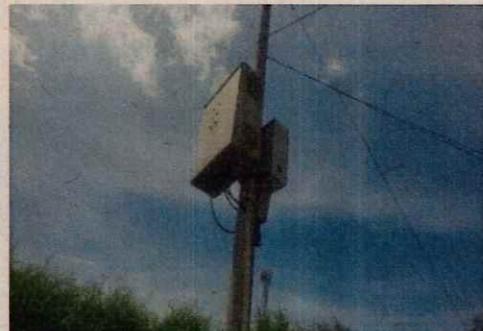
EBAR MARIA CRISTINA

Se sugiere limpieza de la zona, hay una sola bomba en uso, pero cuenta con el espacio para segunda bomba de respaldo, por lo que se recomienda la instalación.

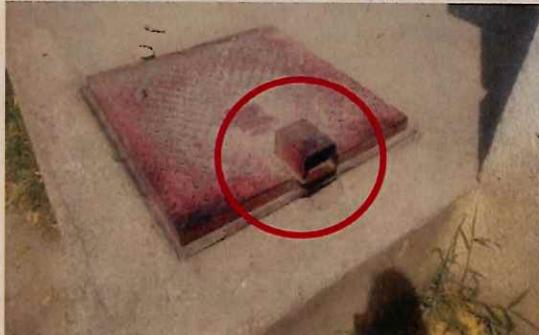
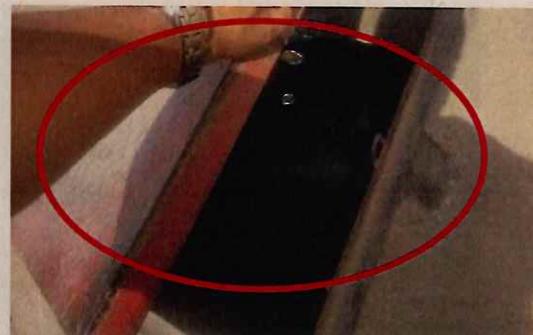
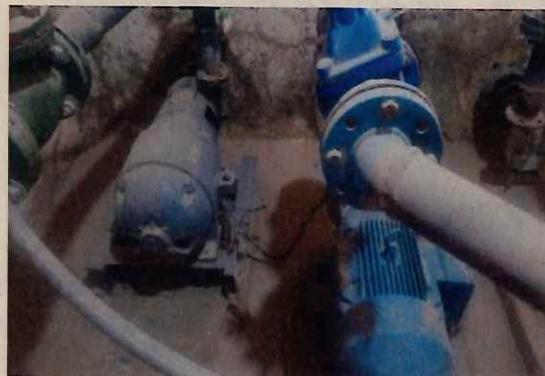
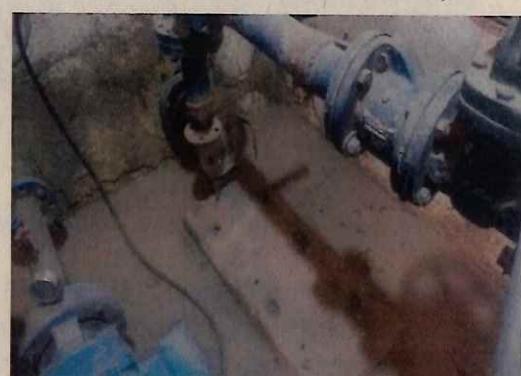
EBAP JUAN XXIII

Se evidencia que la estación cuenta con bombas operativas, pero hace falta una bomba de respaldo con su respectivo sistema eléctrico. Así mismo, se evidencia que la alberca se encuentra sin candado, totalmente expuesta a terceros, la estación no cuenta con extintor especial para parte eléctrica, ni kit de primeros auxilios.

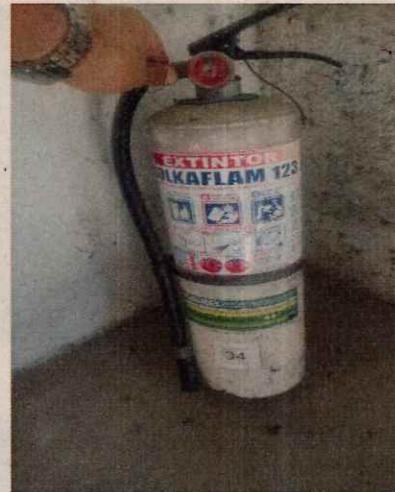
EBAP SAN FERNANDO

Se evidenció que la estación cuenta con un extintor que vence en el mes de diciembre del 2025, no cuenta con kit de primeros auxilios, Se recomienda la instalación de una bomba de respaldo.

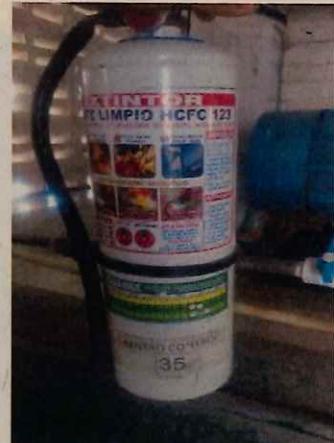
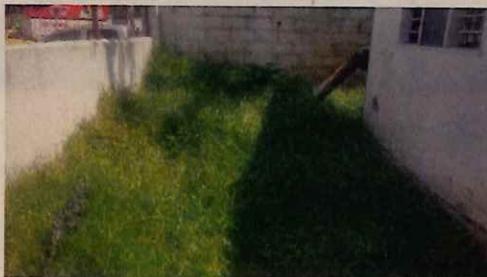
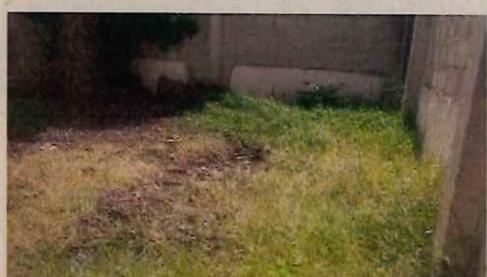
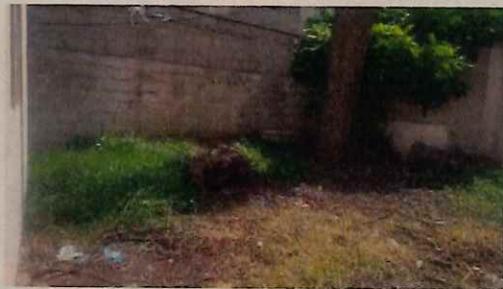
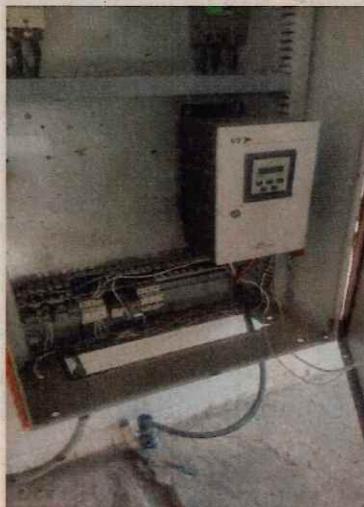
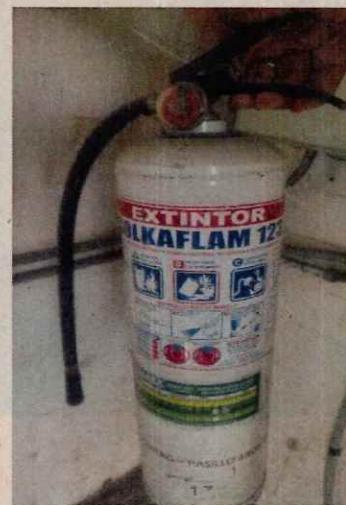
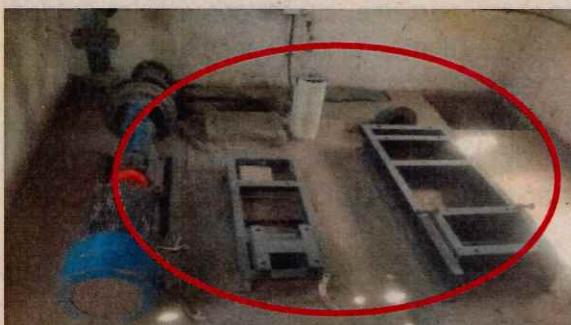
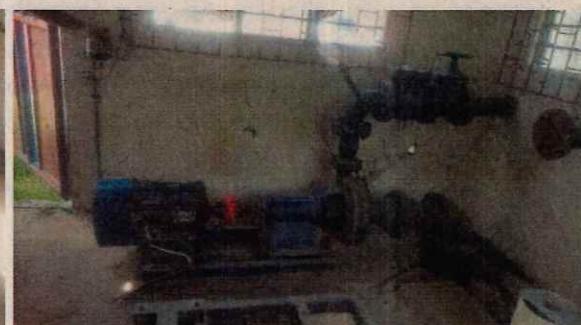
EBAP PEDRERA

Se evidenció en esta estación una zona enmontada, adicionalmente, cuenta con extintor especial para parte eléctrica hasta diciembre de 2025, no se logra evidenciar el kit de primeros auxilios y de igual manera que no tiene luminarias y los interruptores eléctricos en mal estado, la estación solo cuenta con una bomba, por lo que se recomienda la instalación de una bomba de respaldo. Así mismo la línea de descarga se encuentra en mal estado. No cuenta con vigilancia, ni cámaras de seguridad lo que ha ocasionado que la estación sufra en reiteradas ocasiones de robos.

Espacio para instalación de otra bomba

Interruptores eléctricos en mal estado

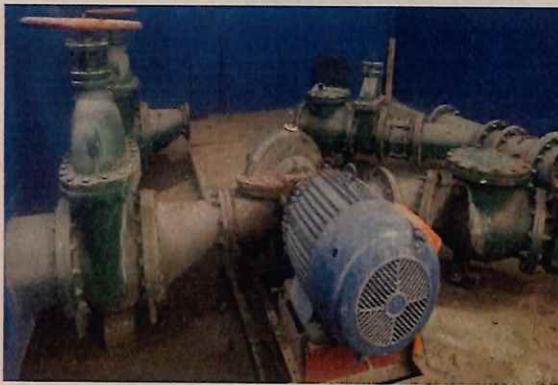
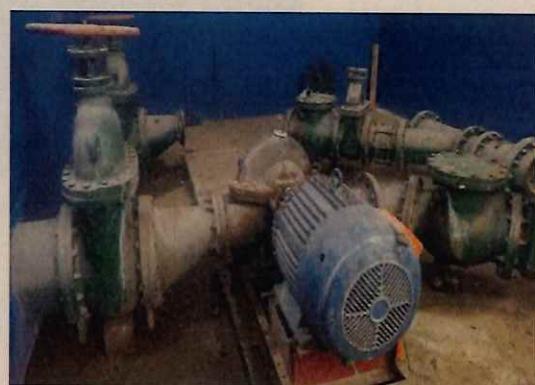
EBAP JARDIN (CAN)

Se evidenció que la estación no cuenta con extintor especial para parte eléctrica, ni kit de primeros auxilios, las luminarias se encuentran quemadas y hace falta una bomba y no tiene bomba de respaldo.

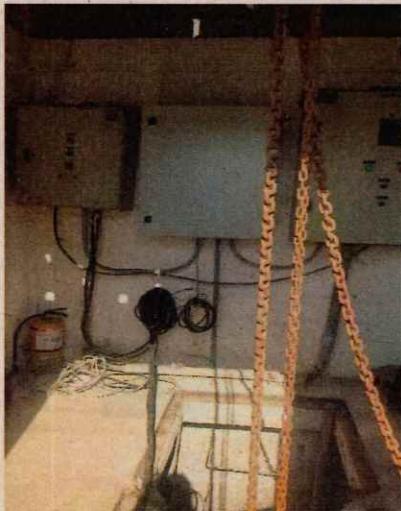
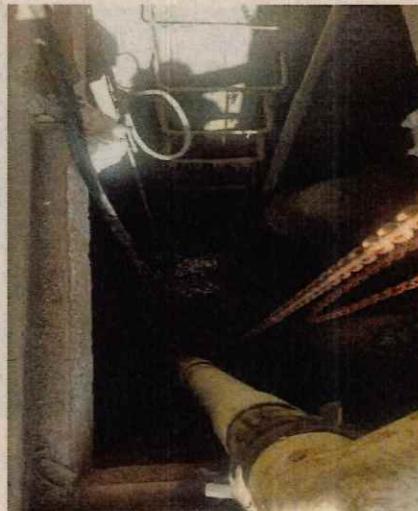
En la **EBAR TIMAYUI** se evidencia que se encuentra sucia por lo que se recomienda la limpieza de la estación, adicionalmente el generador eléctrico de 45 KVA está sin uso hace aproximadamente tres (3) años convirtiéndose en un presunto detrimento patrimonial para la entidad, dado que se encuentra sin motor de arranque, alternador, y batería, para su habilitación solo hacen falta esos elementos; de igual manera se evidenció que hay extintor especial para parte eléctrica. Por otro lado, no se evidencia elementos de primeros auxilios, el tanque de desarenado se encuentra sin mantenimiento y la estación cuenta con una (1) sola bomba y no tiene bomba de respaldo.

Tanque de desarenado sin mantenimiento

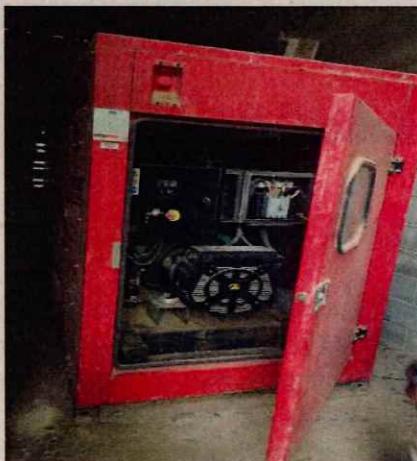
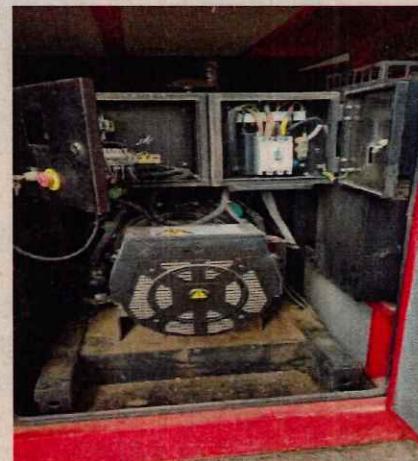
Generador inoperativo

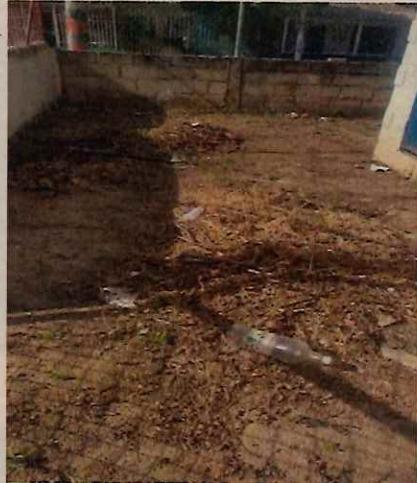
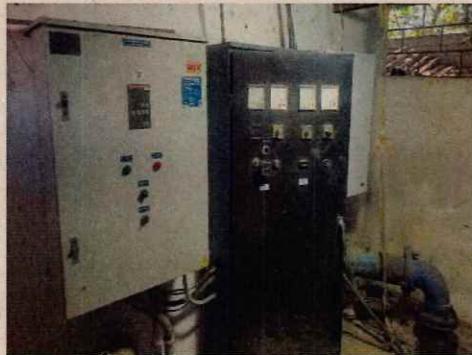
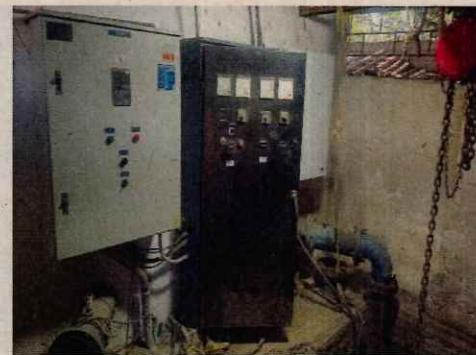
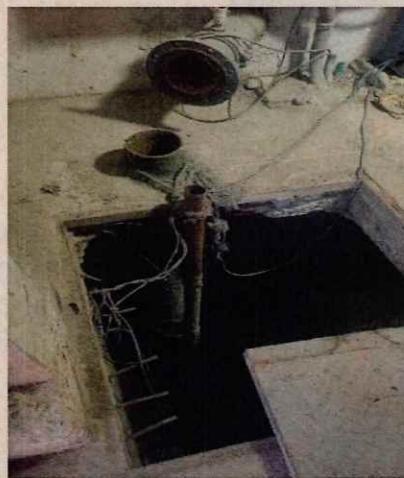
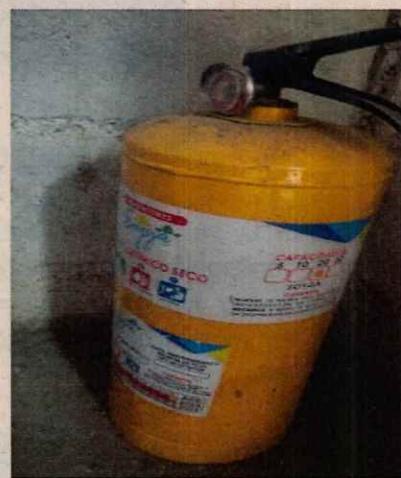
EBAR CANTILITO

En la **EBAR CANTILITO** se evidencia que la bomba que se encuentra actualmente en funcionamiento y no tiene respaldo, por lo que se recomienda la instalación de una segunda bomba ya que cuenta con el espacio. Adicionalmente se evidencia que la planta eléctrica funciona, pero el automático no le sirve. Así mismo, cuenta con extintor con vigencia hasta diciembre de 2025.

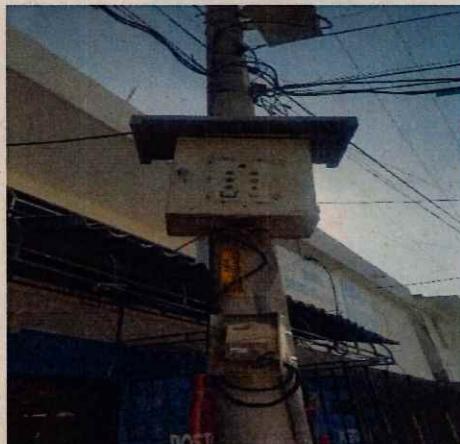
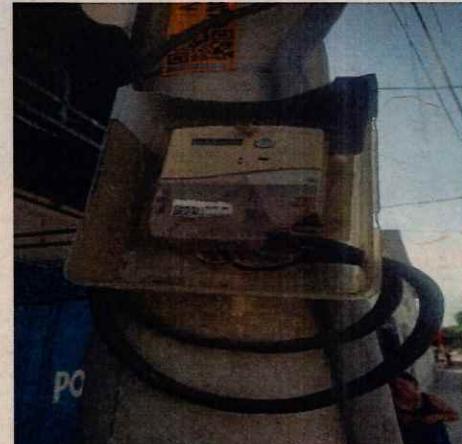
EBAR BOULEVAR DEL RÍO

Se evidencia que la estación cuenta con un medidor de energía en mal estado, se recomienda realizar los trámites con la empresa AIR-E, con el fin de realizar la respectiva reposición.

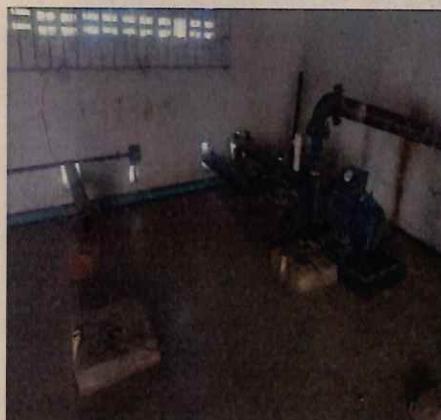
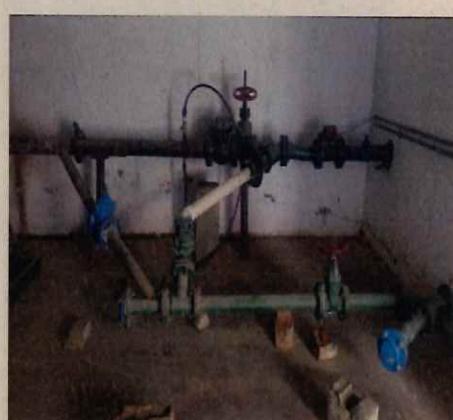
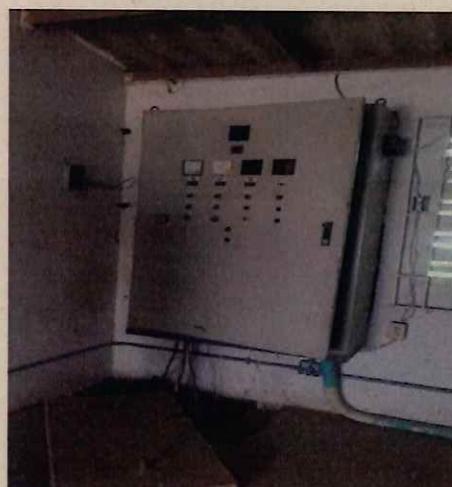
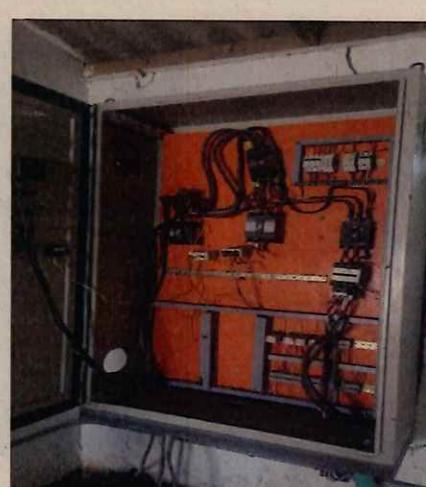
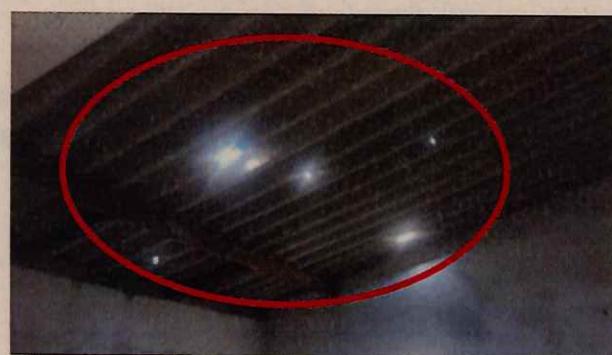
EBAP 17 DE DICIEMBRE

- Se evidenció que la estación no cuenta con extintor especial para parte eléctrica, ni kit de primeros auxilios y en el tejado se observa que las láminas de Eternit presentan perforaciones, la estación actualmente cuenta con una (1) bomba y no tiene bomba de respaldo, adicional a esto se evidencia las luminarias en mal estado.

Láminas de eternit fisuradas

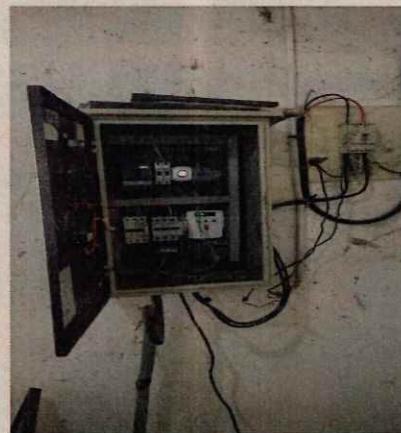
EBAP SAN JOSE DEL PANDO

Se evidencia que la estación actualmente funciona solo con una bomba y no cuenta con bomba de respaldo, no cuenta con variador y tiene arrancador directo. Así mismo no tiene extintor especial para la parte eléctrica.

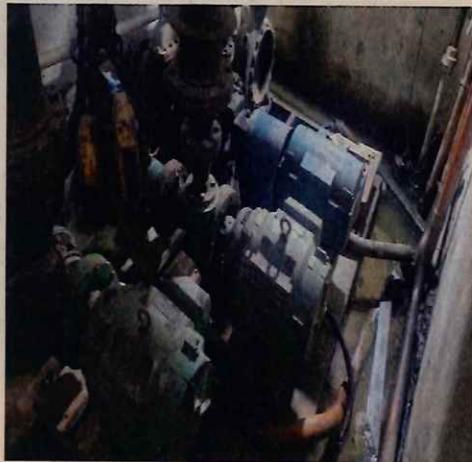
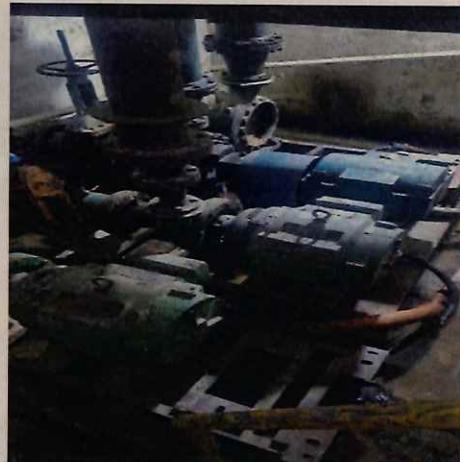
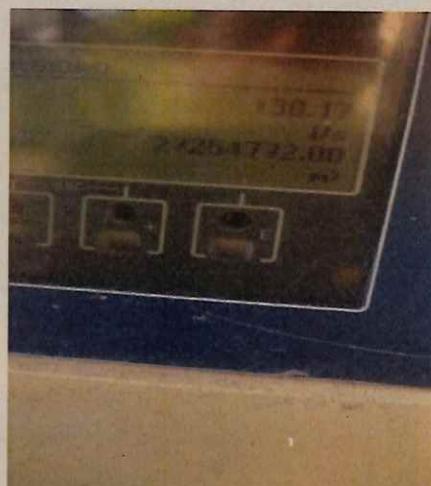
EBAP CARCAMO DE LA U

Se evidenció que la estación cuenta con extintor especial para parte eléctrica, se evidencia que funcionan tres (3) bombas, falta la instalación de la cuarta bomba y las luminarias se encuentran en perfecto estado.

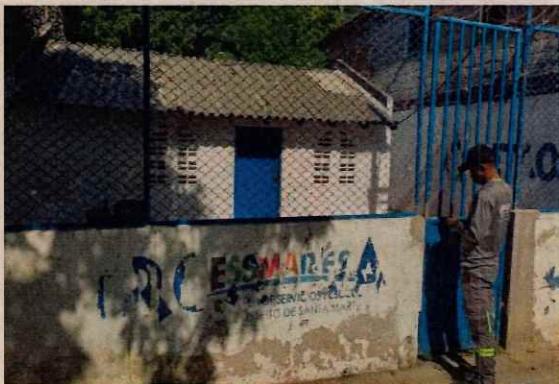
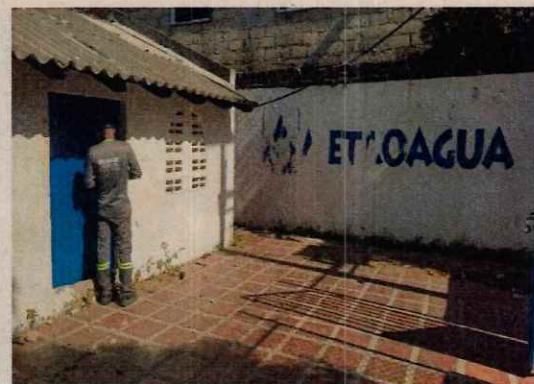
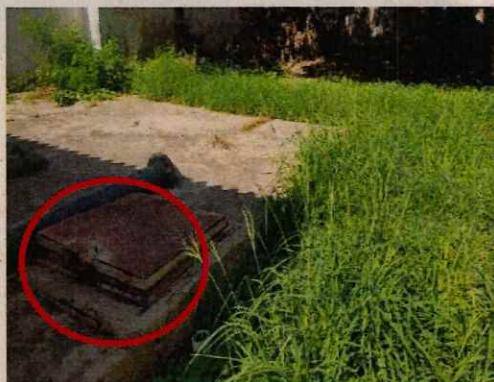
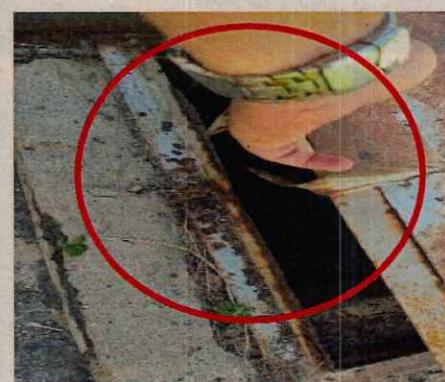
EBAP LA CANDELARIA

Se sugiere limpieza de la estación, de igual manera se evidencia que no hay extintor especial para parte eléctrica ni kit de emergencias, la estación cuenta con una sola bomba y necesita una bomba de respaldo. Adicionalmente no cuenta con variador, las láminas de eternit se encuentran en mal estado y la alberca se encuentra sin candado.

Alberca sin candado

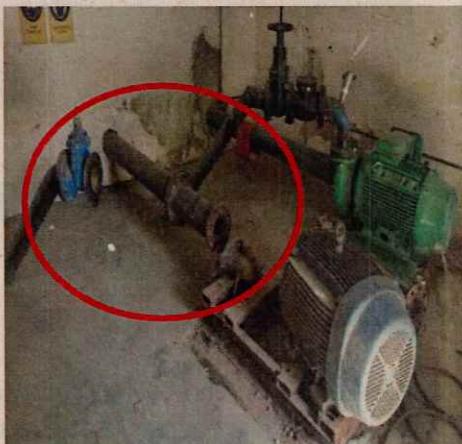
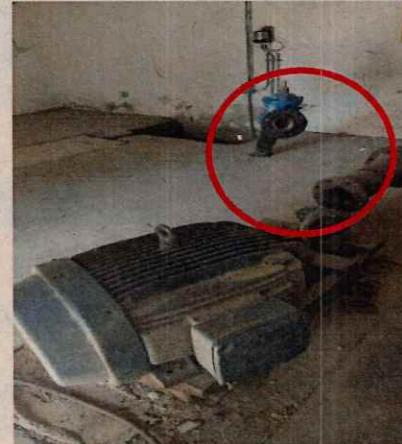
Falta una bomba

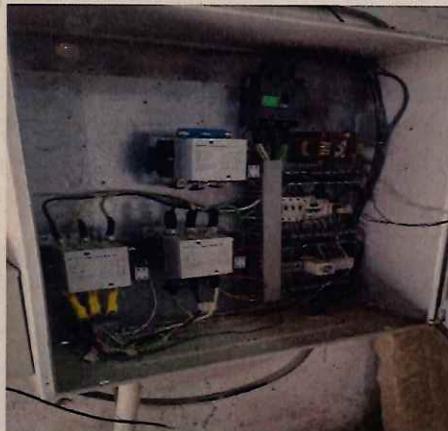
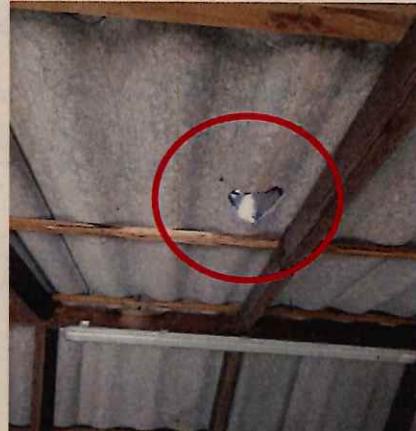
Láminas de eternit fisuradas

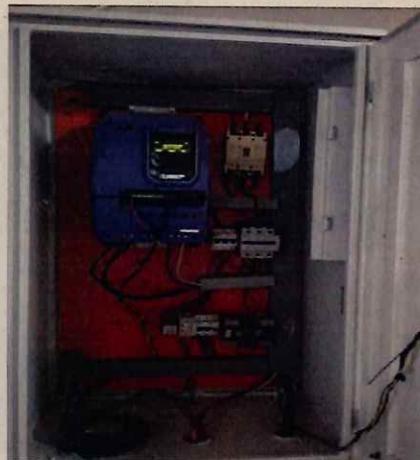
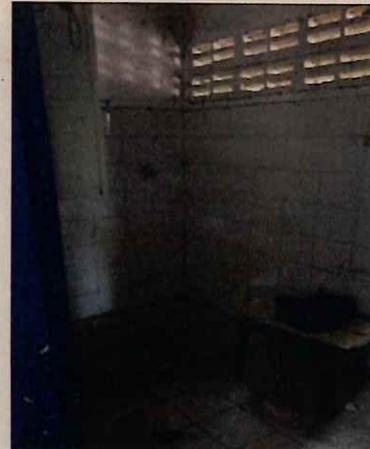
EBAP IPC

La estación actualmente se encuentra sin bomba de respaldo, por lo que se recomienda instalación de bomba con su variador y sistema eléctrico, no se evidencia kit de emergencia ni extintor especialmente para la parte eléctrica. Se sugiere limpieza de la estación.

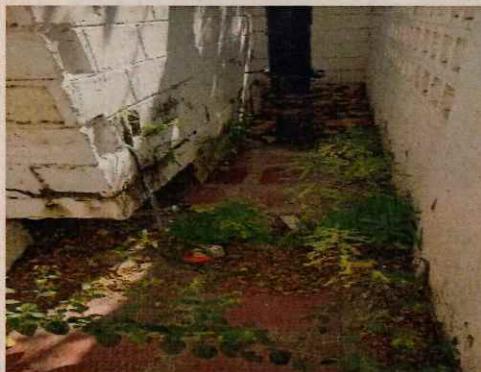
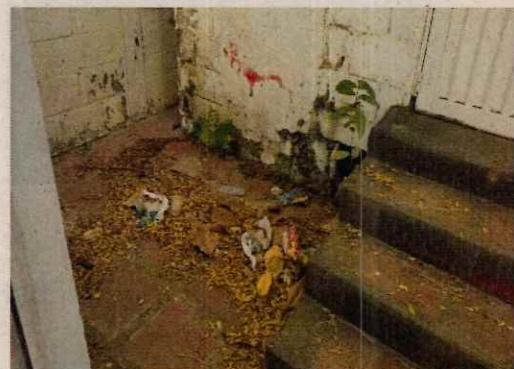
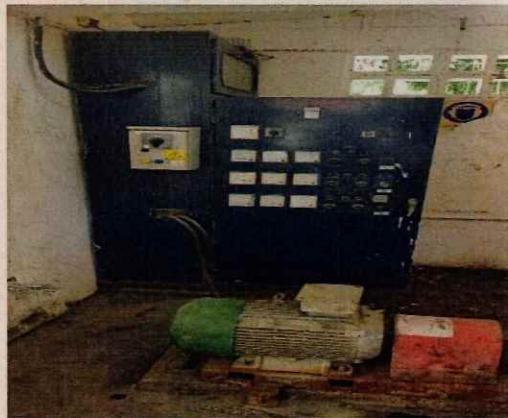
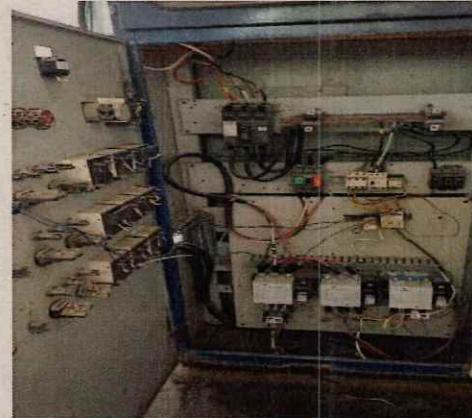
EBAP COLINAS DEL PANDO

Se evidencia que la estación no cuenta con una bomba de respaldo ni variador, adicionalmente, no tiene extintor especial para parte eléctrica, ni kit de emergencias, así mismo la alberca no tiene candado lo que representa un riesgo latente ya que está expuesta a terceros y se recomienda limpieza de la estación.

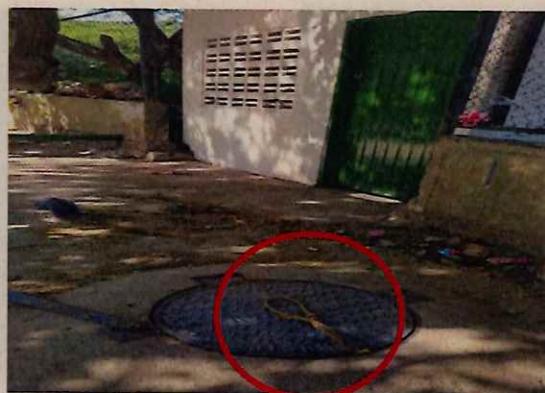
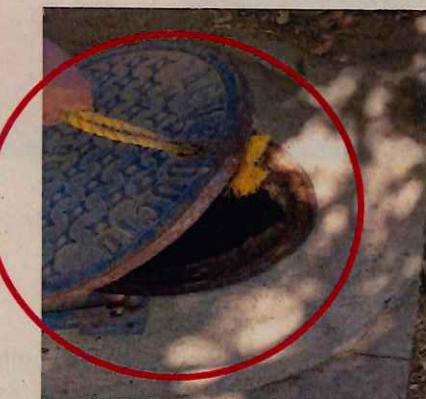
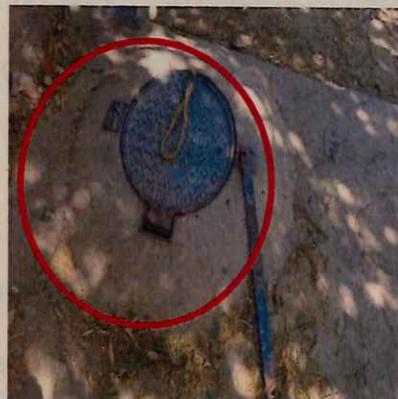
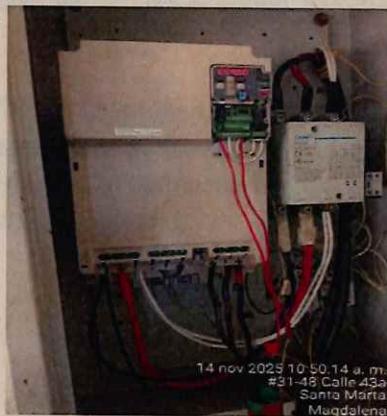
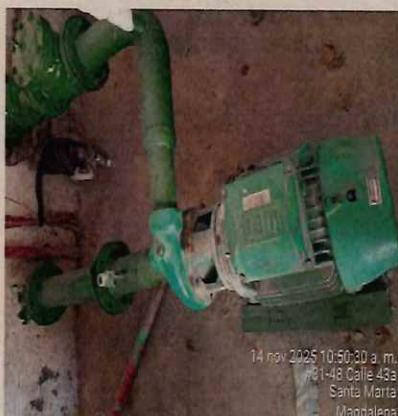
EBAP SAN PABLO

Se evidenció que la estación actualmente cuenta con una sola bomba por lo que se necesita una bomba de respaldo. Adicionalmente, la tapa de alberca se encuentra sin candado, se sugiere encerramiento de la alberca puesto que queda totalmente expuesta; de igual manera se evidenció que no hay extintor especial para parte eléctrica, no cuentan con kit de emergencias.
