INFORME GENERAL AUDITORIA ESPECIAL A LA INFRAESTRUCTURA DE LAS ESTACIONES DE AGUA POTABLE Y AGUA RESIDUAL VIGENCIA 2025.

Empresa de Servicios Públicos del Distrito de Santa Marta **ESSMAR E.S.P.**

Infraestructura de las Estaciones de Bombeo de Agua Potable (EBAP) y Agua Residual (EBAR)

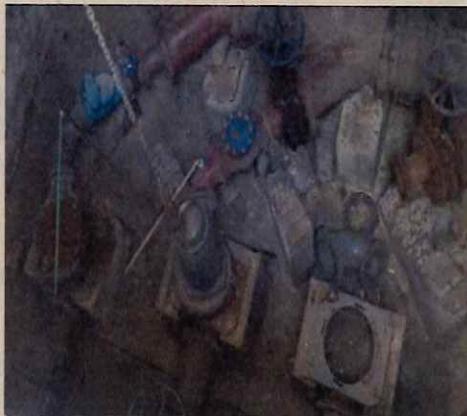
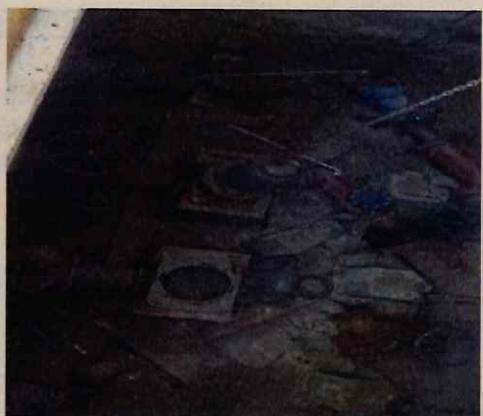
La estación cuenta con una (1) bomba, no tienen una bomba de respaldo, la planta no tiene automático y el cuarto eléctrico se encuentra sin refrigeración lo que ocasiona que en cualquier momento pueda entrar en riesgo de fallo los variadores por refrigeración. No se evidencia extintor especialmente para la parte eléctrica, ni kit de primeros auxilios.

Se evidencia en la visita a un operador que ingresa en el horario de 6:00 hasta las 14:00 horas, por lo que se recomienda turnos de operadores de 24 horas y circuito de cámaras de seguridad, debido a que la EBAR MANZANARES tiene antecedentes de robos y se encuentra totalmente desprotegida en el horario comprendido desde las 14:00 horas hasta las 18:00 horas. Porque el vigilante contratado ingresa desde las 18:00 horas hasta las 6:00 am.

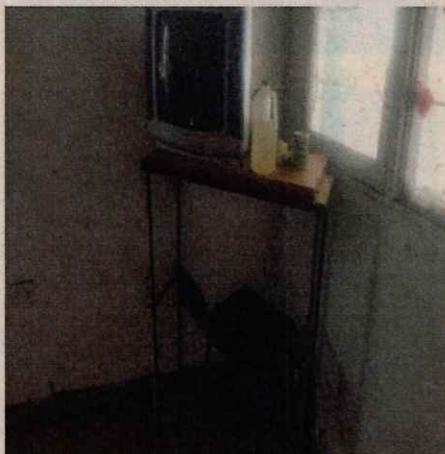
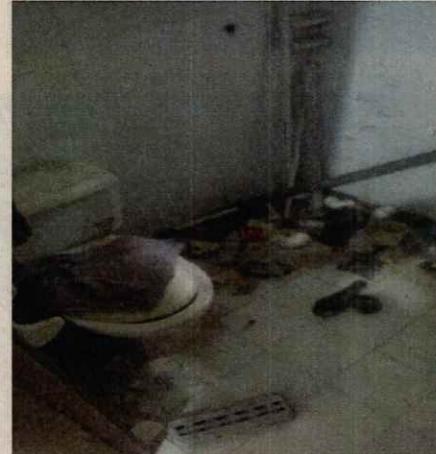
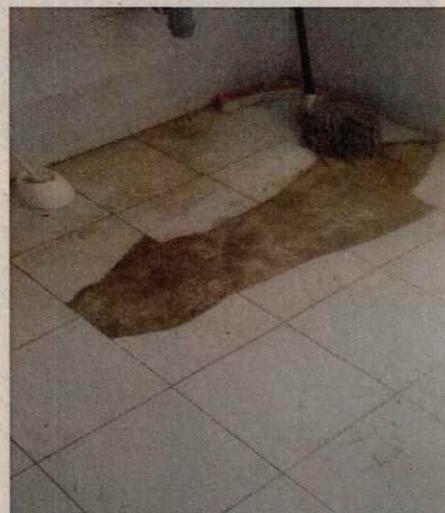
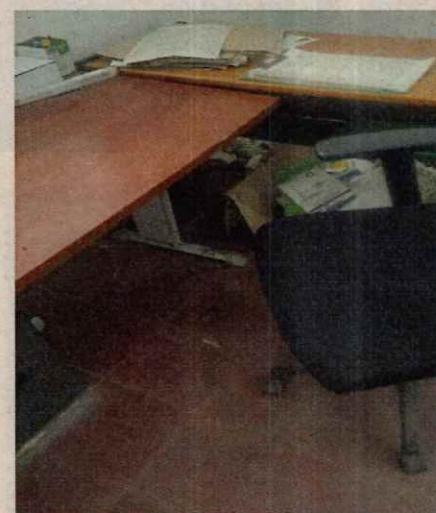
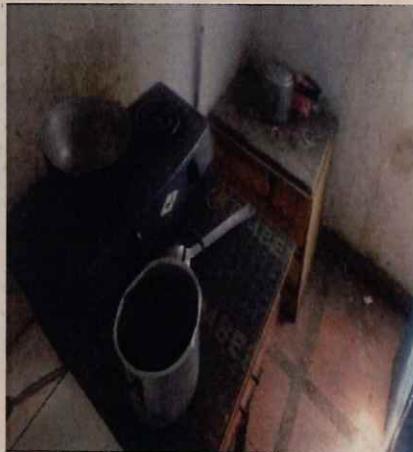
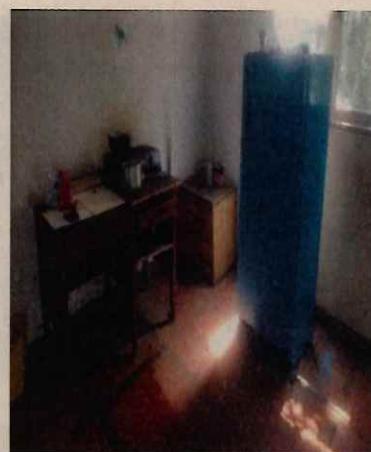
PTAP EL ROBLE

Se evidenció que la planta presenta una zona enmontada a su alrededor, aseo inadecuado en pisos y baños, de igual manera se evidencia que la planta cuenta con extintor que se vence en el mes de diciembre de 2025. Adicionalmente también se logró evidenciar el mal estado de la infraestructura especialmente en la caseta.

Así mismo se evidencia el mal estado que presenta las vías de acceso a la planta de tratamiento PTAP EL ROBLE.

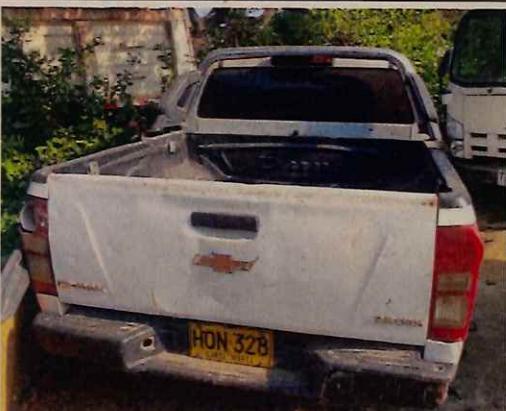
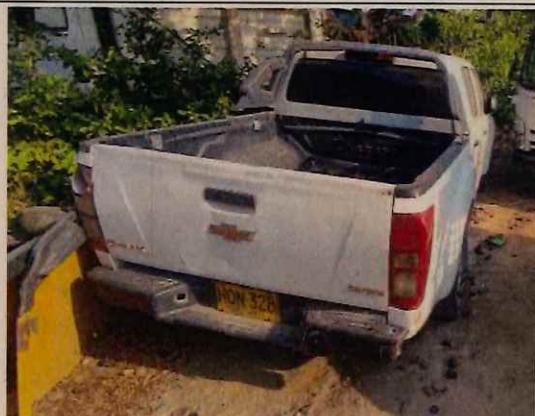
CAMIONETA PLACAS HQN-328

Se logró evidenciar diferentes elementos en mal estado y de igual manera se evidenció que los siguientes vehículos se encuentran fuera de servicio, por lo cual se recomienda iniciar su proceso de baja de bienes.

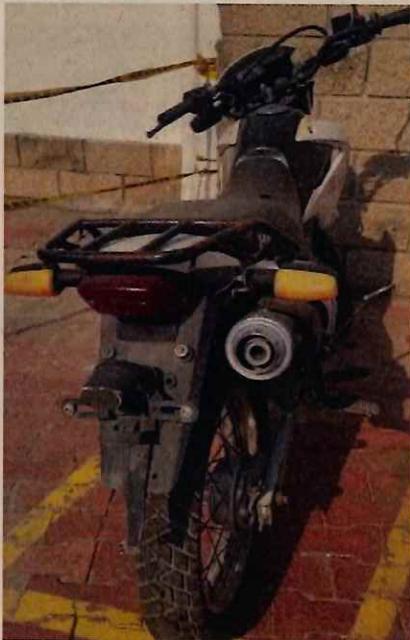
TIPO DE VEHÍCULO	PLACA
MOTOCICLETA	NQQ-29C

La motocicleta se encuentra en las instalaciones de la sede principal de la ESSMAR ESP, sin darle el respectivo uso por falta de la placa, lo cual presuntamente se podría catalogar como un detrimento patrimonial.

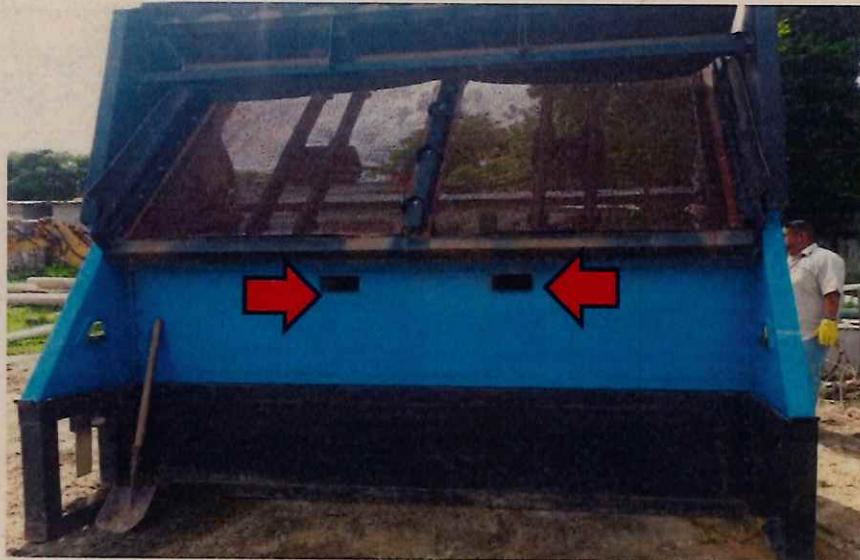
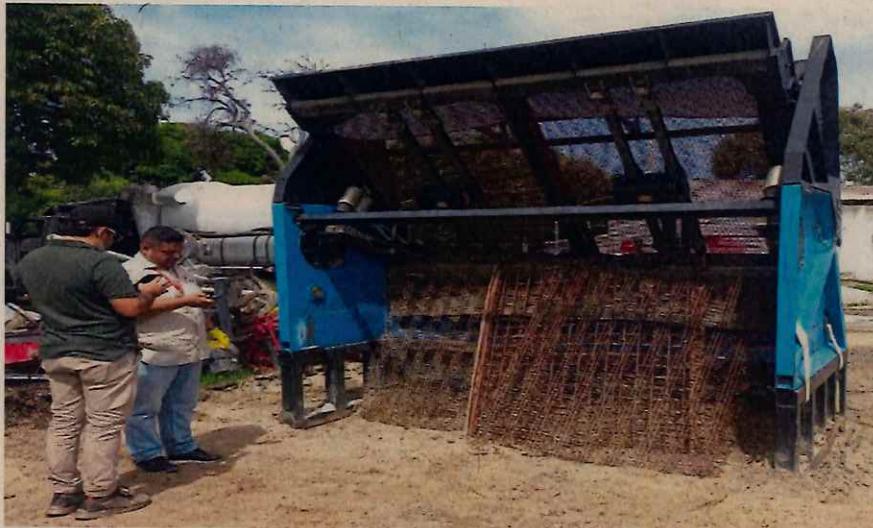
Ubicación de las extensiones de enganche para maquinaria pesada

Por otra parte, en inspecciones realizadas por la oficina de control interno en las diferentes sedes de la ESSMAR ESP, se evidenció que en la sede de rebombeo de Gaira, una **ZARANDA CLASIFICADORA**, la cual fue adquirida bajo contrato de compraventa No. 233 del 24 de abril de 2020 suscrito entre la empresa KONTROLGÜN S.A.S y la ESSMAR ESP en el marco del convenio interadministrativo implementado por parte de la Alcaldía Distrital de Santa Marta; Es importante mencionar que desde que se adquirió dicha zaranda, no se ha puesto en funcionamiento configurándose un presunto detrimento patrimonial, por tal razón se recomienda darle el uso correspondiente para lo cual se adquirió.

Es necesario resaltar que no se lograron evidenciar los siguientes elementos pertenecientes a la máquina:

- Dos (2) extensiones de enganche para maquinaria pesada.
- Una (1) planta eléctrica para conexión eléctrica de la zaranda (incluyendo el cable de conexión)
