INFORME DEFINITIVO AUDITORIA ACUEDUCTO Y ALCANTARILLADO

Empresa de Servicios Públicos del Distrito de Santa Marta **ESSMAR E.S.P.**

VIGENCIA 2023

Verificar el estado actual de las Estaciones de Bombeo de Agua Potable (EBAP) y las Estaciones de Agua Residual (EBAR), con el fin de proponer mejoras para la adecuada prestación del servicio de acueducto y alcantarillado.

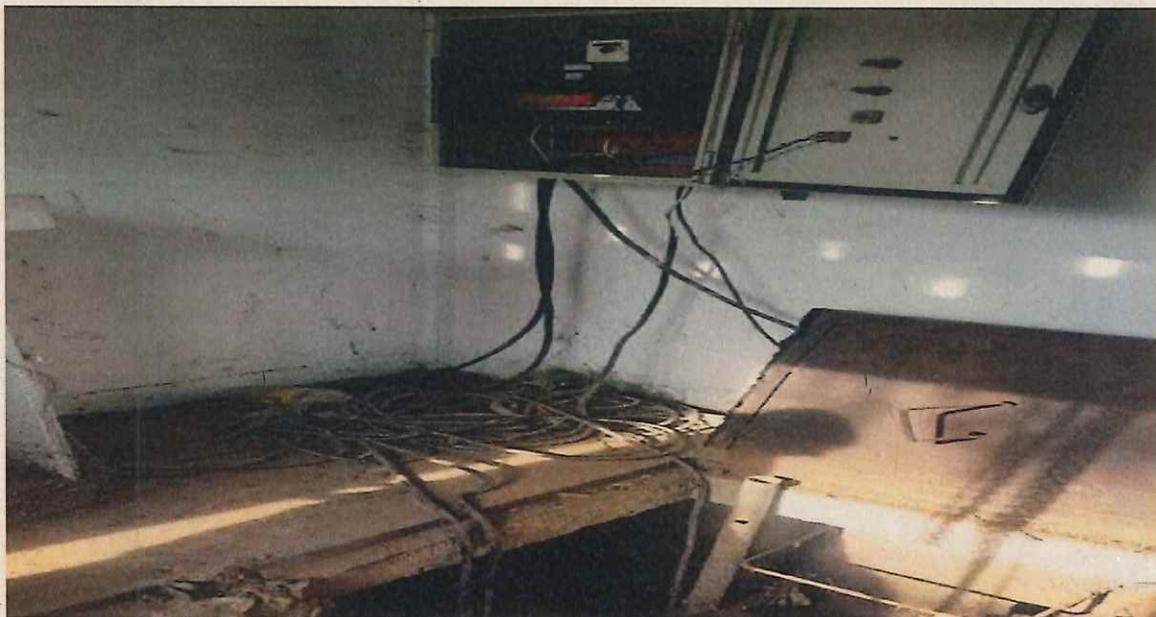
En la EBAR TIMAYUI se evidencia que el generador eléctrico de 45 KVA está sin uso dado que se encuentra sin motor de arranque y sin tarjeta de control ni batería; de igual manera se evidenció que no hay extintor especial para parte eléctrica.

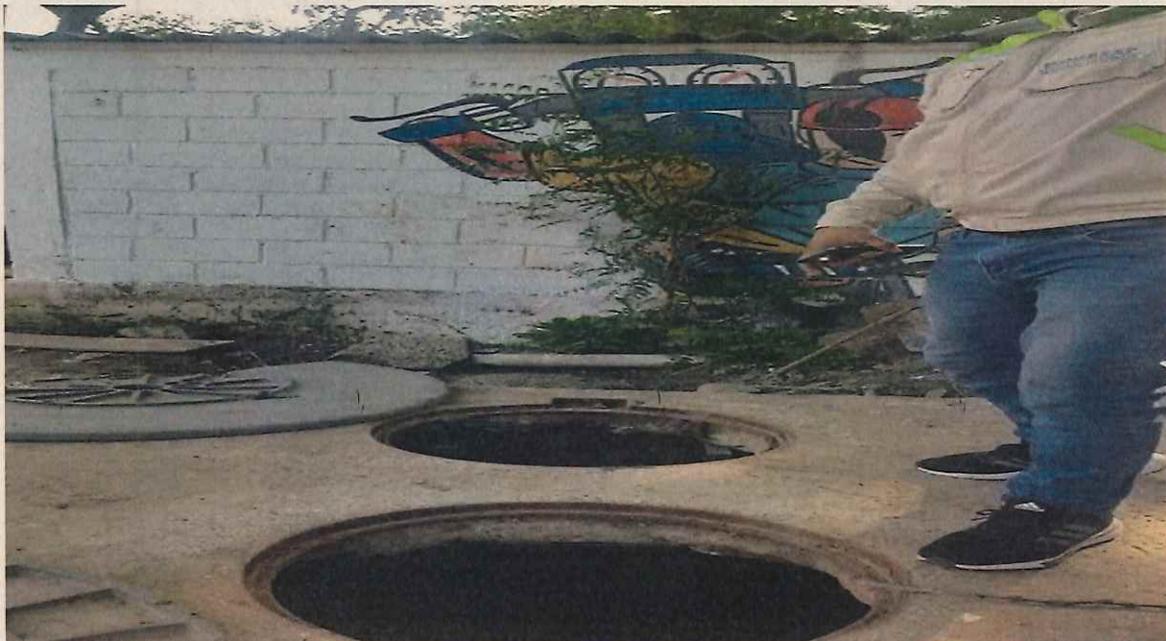
EBAR CANTILITO

En la **EBAR CANTILITO** no se evidencia las dos (2) tapas el registro de las rejillas y está expuesta a la comunidad lo cual se convierte en un riesgo latente a que cualquier persona en un descuido puedan caer; de igual manera se evidenció que no hay extintor especial para parte eléctrica.

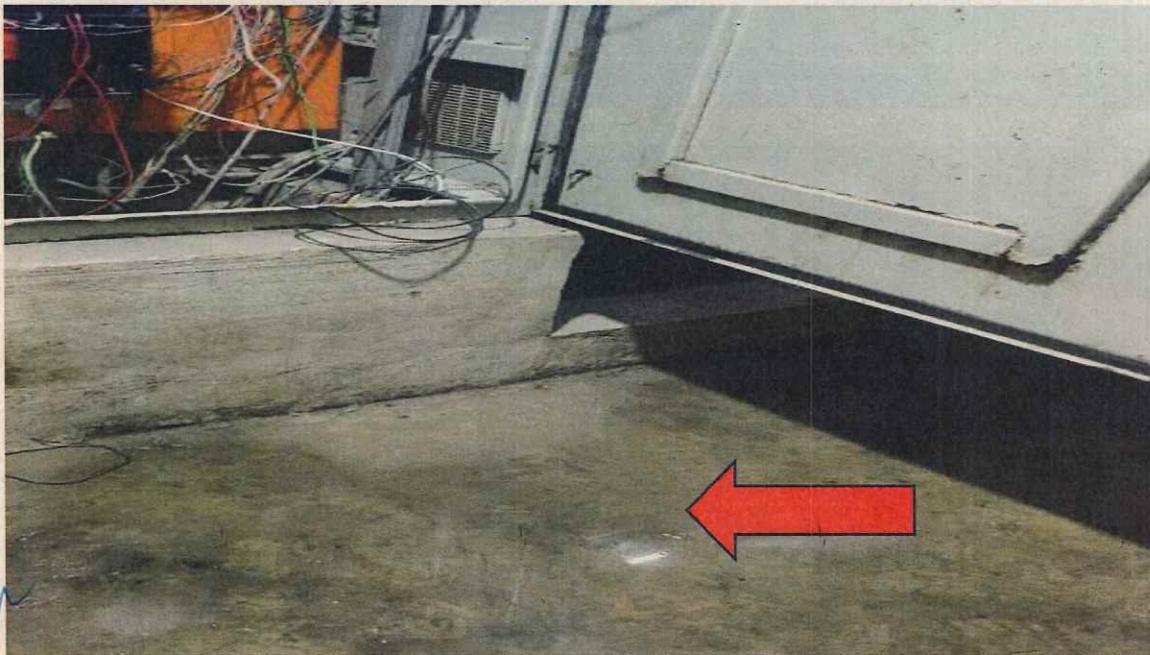
En la **EBAR PARQUES DE BOLIVAR** se evidencia que las tapas se encuentran deterioradas (oxidadas), de igual manera se evidencia riesgo en el cuarto eléctrico dado que cuando llueve se filtra el agua y el nivel podría llegar a ocasionar fallas eléctricas o accidentes, de igual manera se evidenció que no hay extintor especial para parte eléctrica.

Filtración de agua

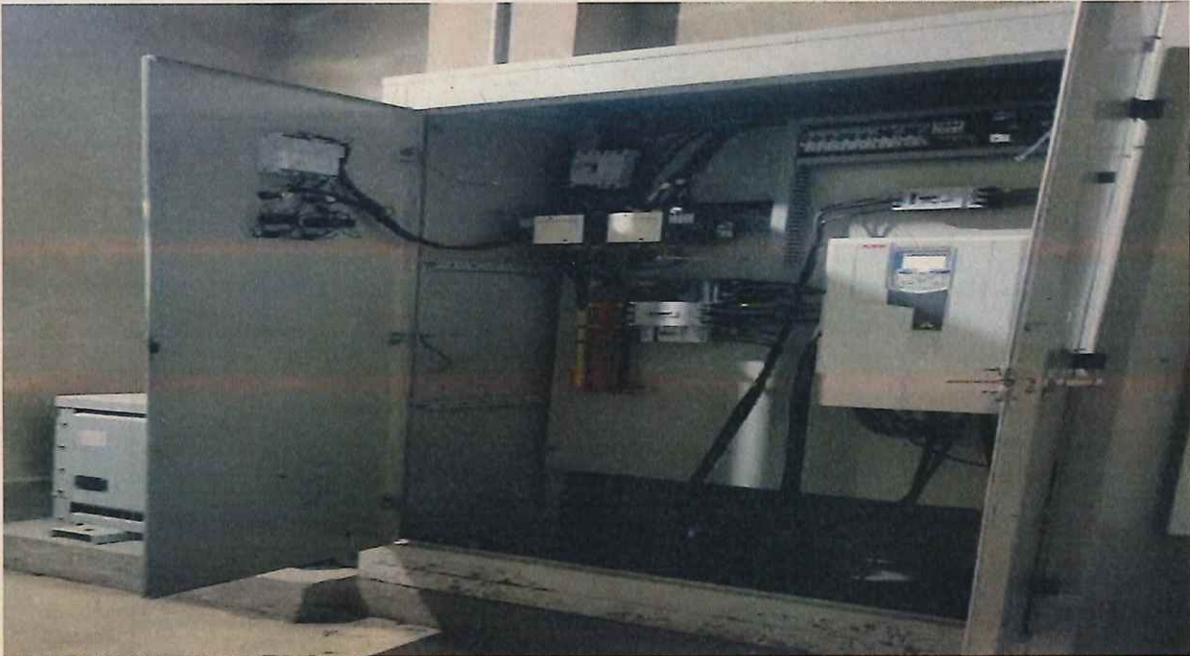
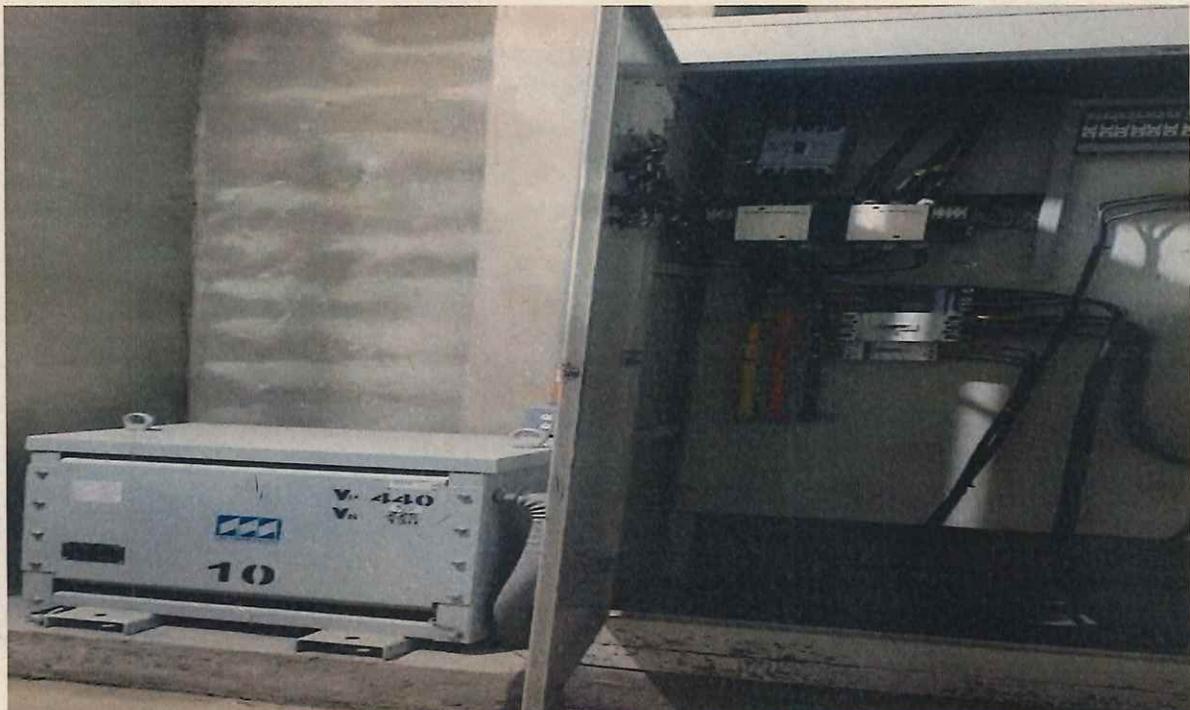
EBAP SAN LORENZO

No se evidencia extintor especial para parte eléctrica.

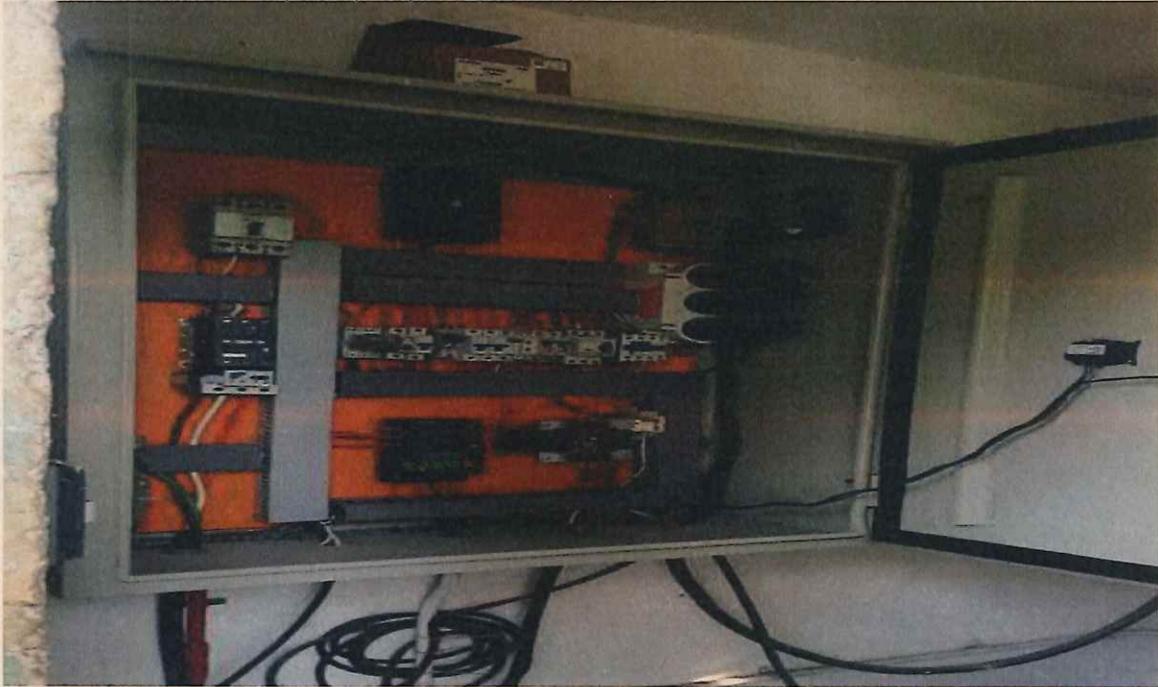
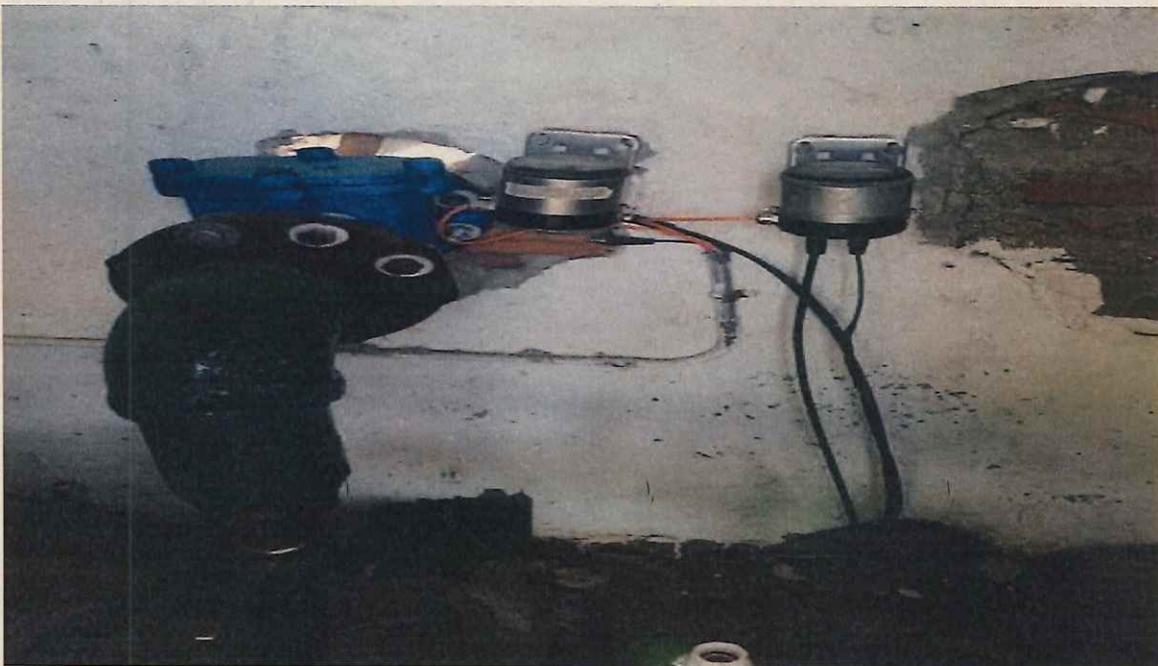
EBAP ROSALÍA Y CISNE

No se evidencia extintor especial para parte eléctrica.

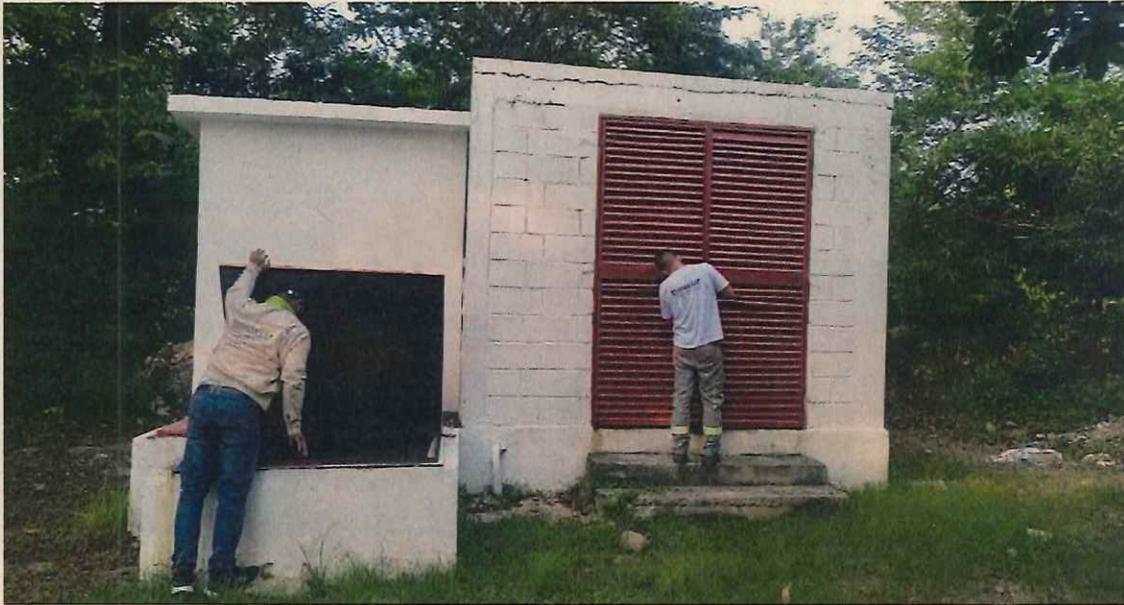
EBAR EL BOSQUE

En la **EBAR EL BOSQUE** no se evidencia extintor especial para parte eléctrica. Por otra parte el generador no funciona, toda vez que no tiene batería y tiene el motor de arranque dañado.

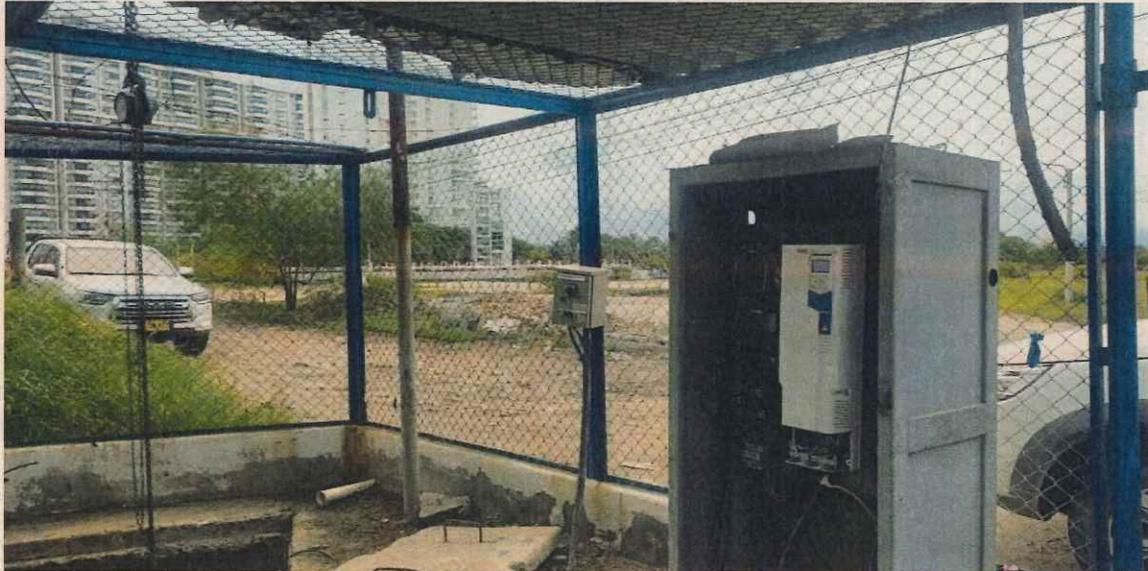
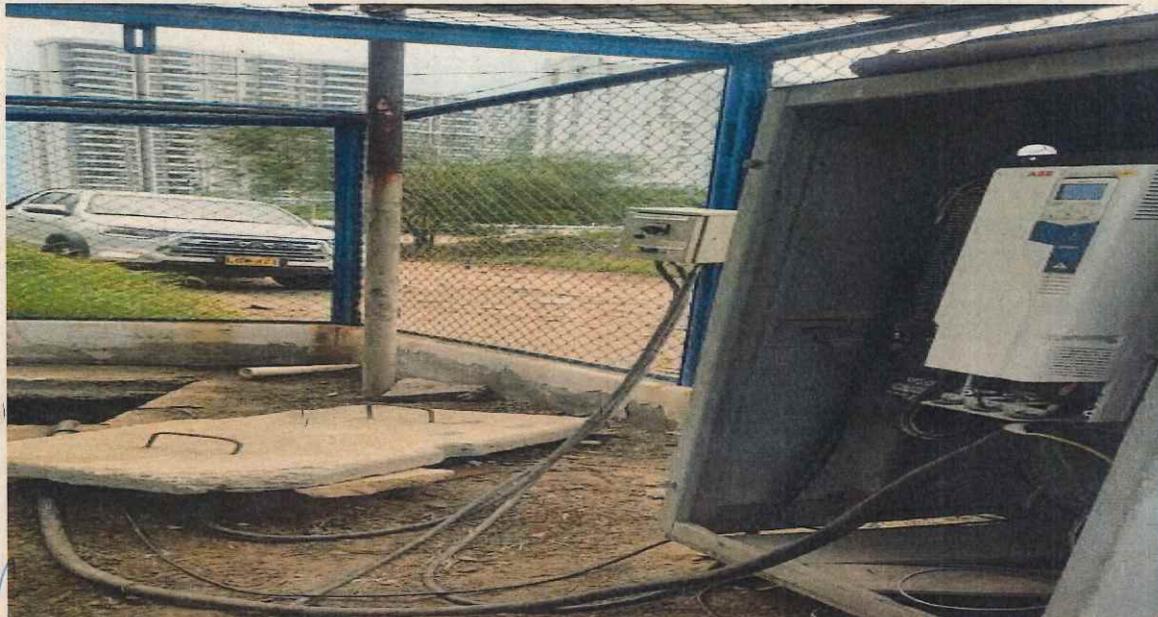
EBAR SIERRA LAGUNA

Se recomienda la adecuación de la **EBAR SIERRA LAGUNA**, toda vez que se encuentra expuesto el tablero eléctrico.

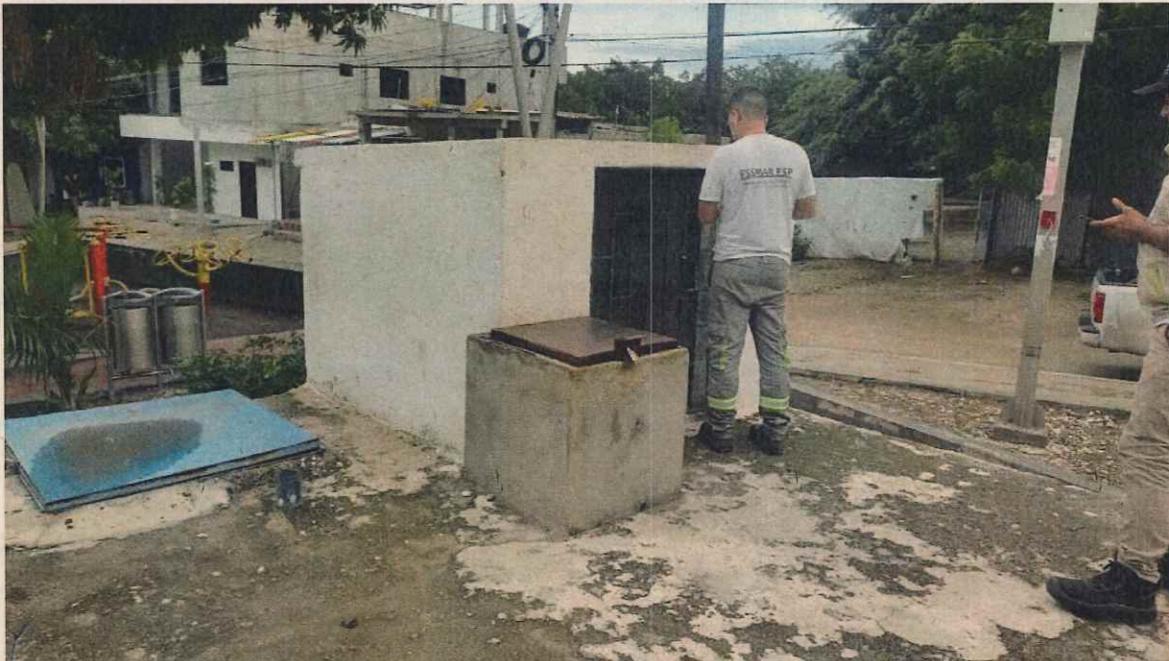
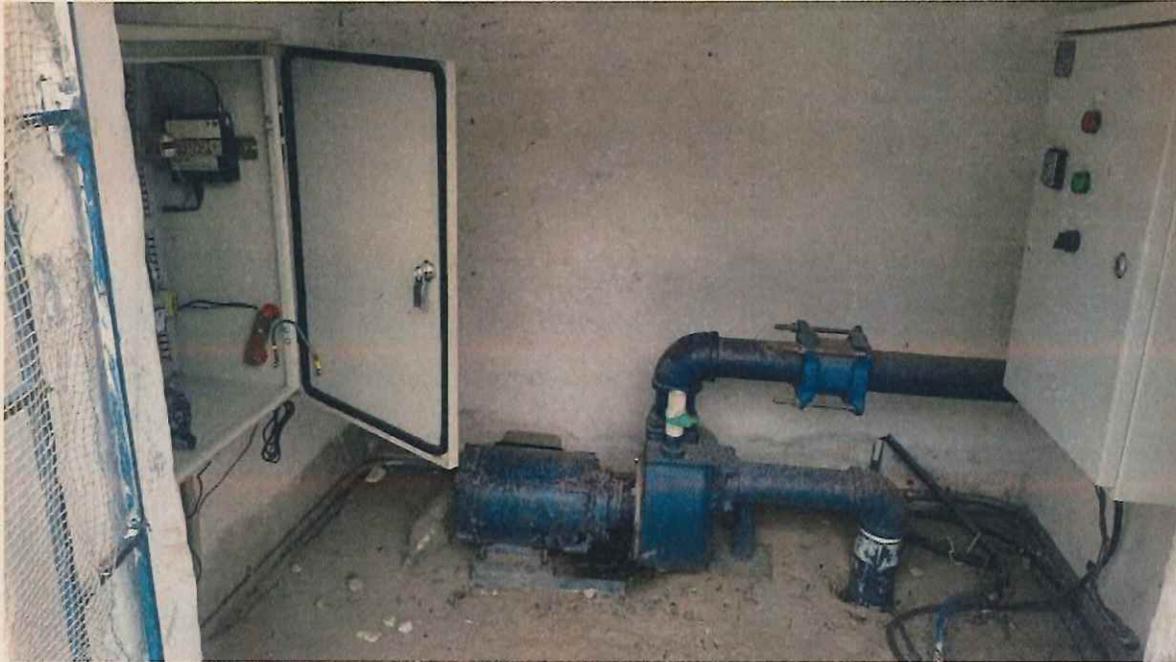
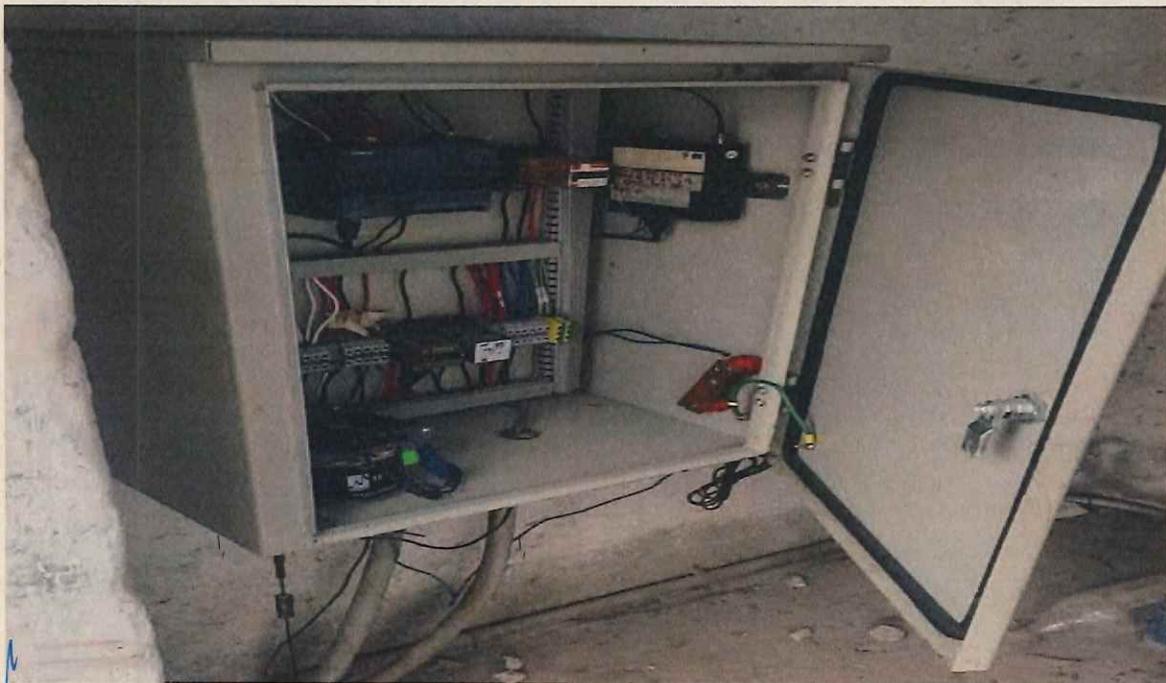
EBAP LA PAZ 2

No se evidenció que no hay extintor especial para parte eléctrica.

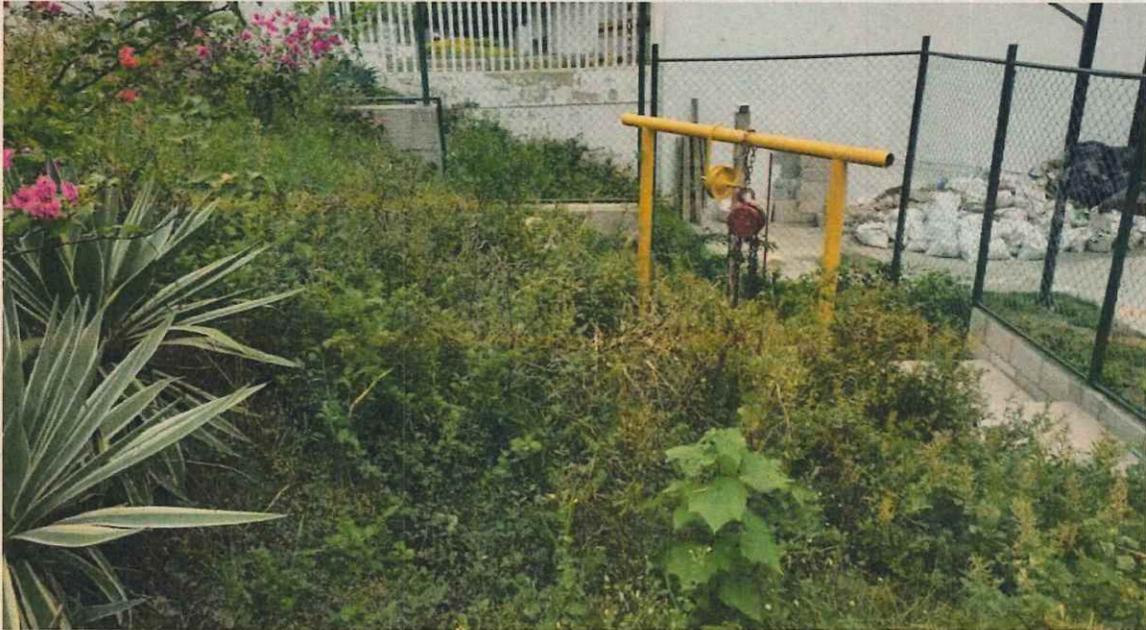
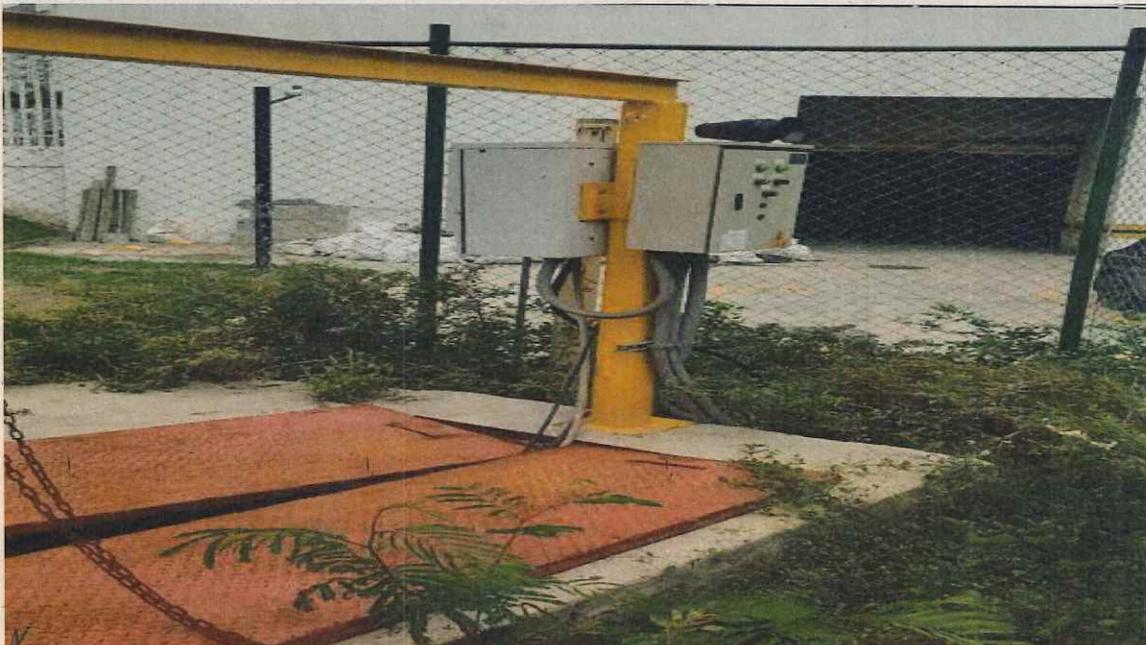
EBAR SALGUERO

Se recomienda limpieza dado que el acceso esta enmontado, el gabinete eléctrico se encuentra a la intemperie

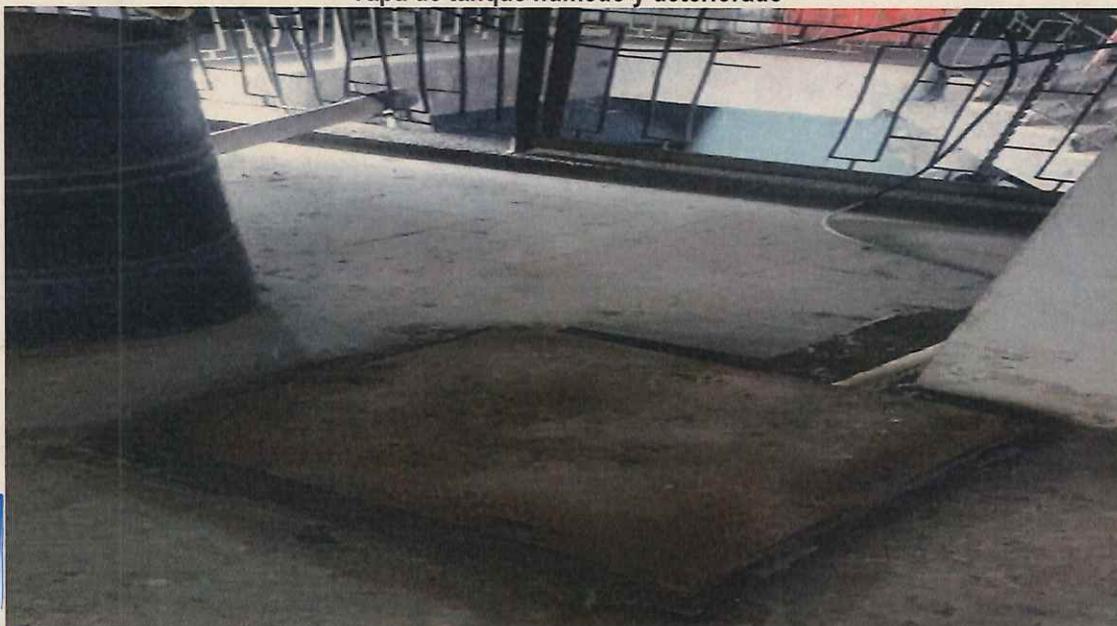
Se evidencia que la EBAR RODADERO no tiene sistema de aire acondicionado, de igual manera se evidenció que no hay extintor especial para parte eléctrica. También se logró evidenciar que falta una bomba la cual se llevó a mantenimiento y no ha regresado, la tapa del tanque húmedo se encuentra en mal estado.

Tapa de tanque húmedo y deteriorado

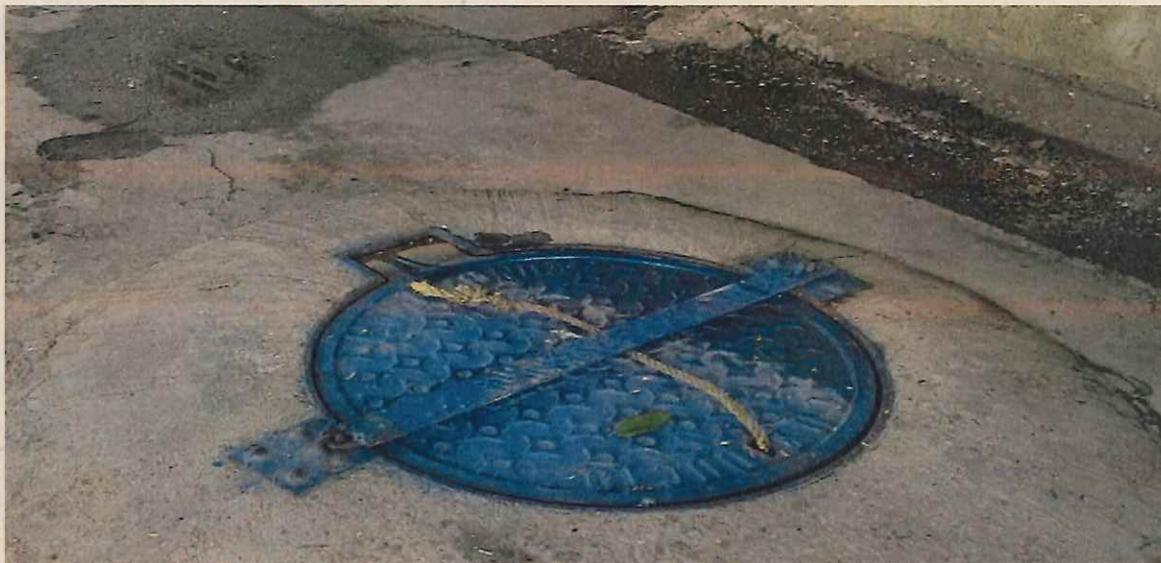
RECORRIDO LUNES 30 DE OCTUBRE DE 2023
EBAP SAN PABLO

Se evidenció que en la **EBAP SAN PABLO**, la tapa de alberca se encuentra sin candado, totalmente expuesta; de igual manera se evidenció que no hay extintor especial para parte eléctrica.

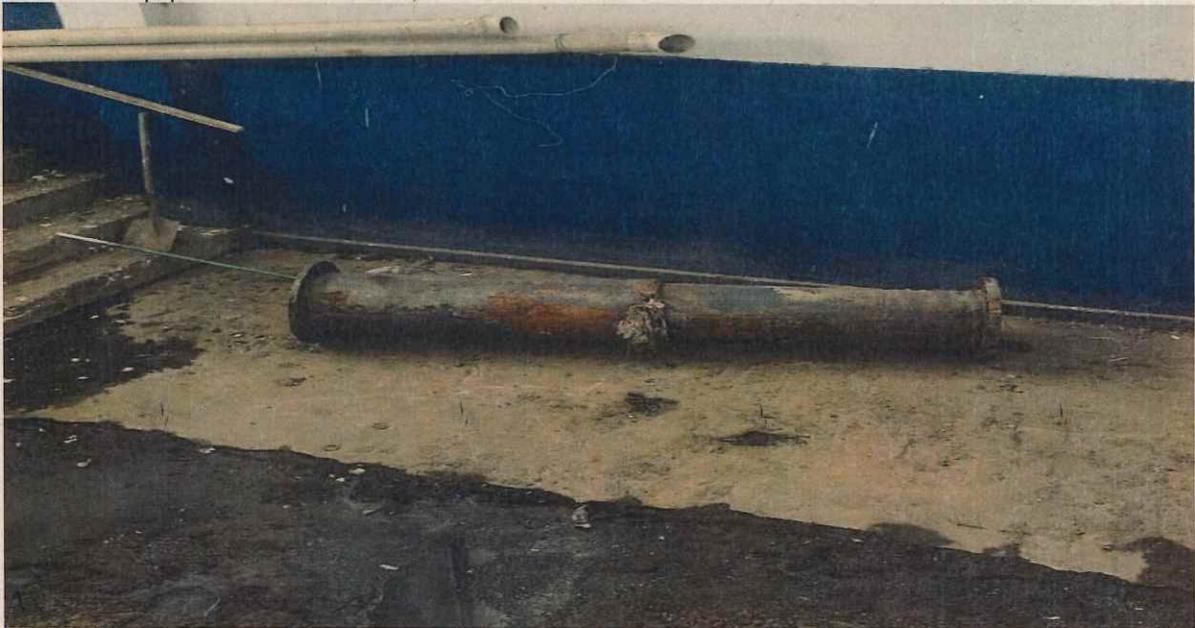
Partes de equipos obsoletos

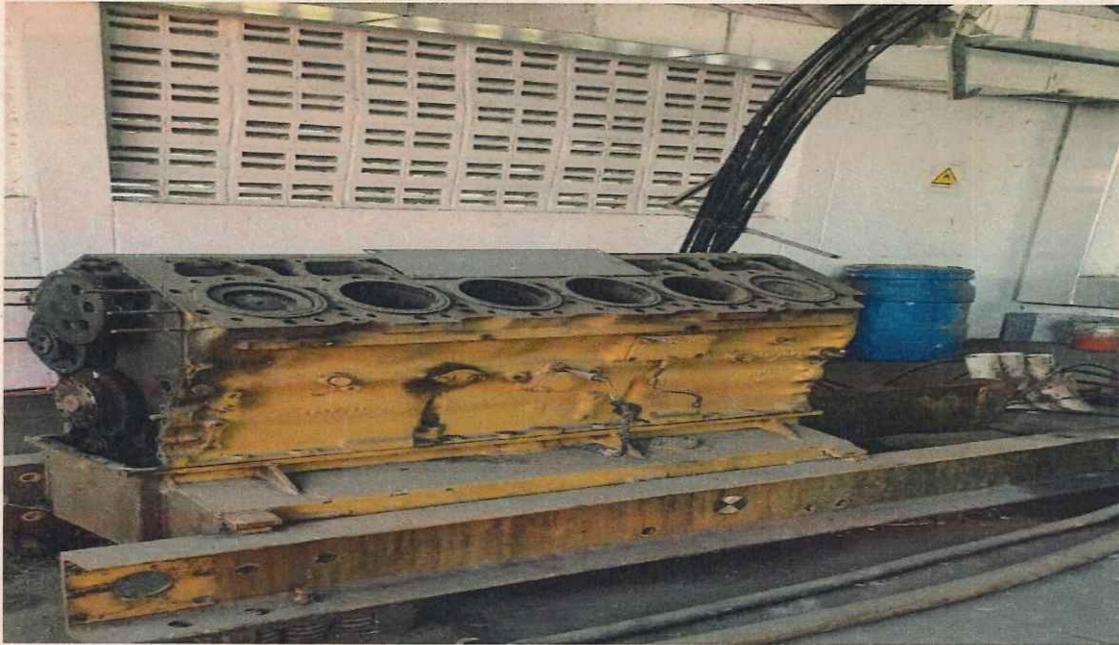
Parte de la planta, se recomienda dar de baja

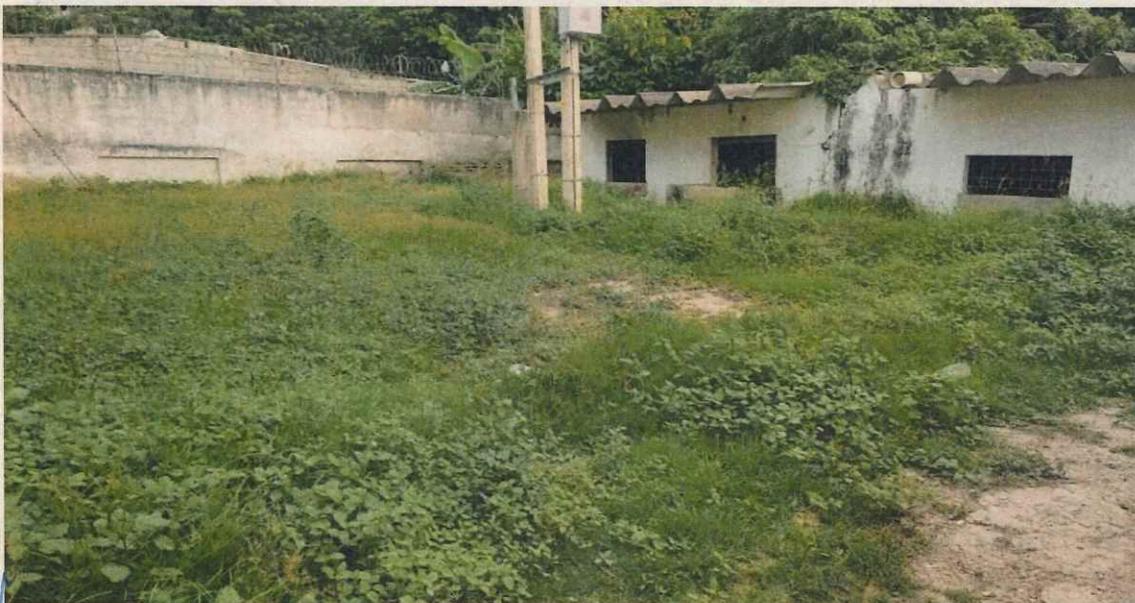
EBAP SAN JORGE 1 Y 2

Se recomienda limpieza de la estación, de igual manera se evidenció que no hay extintor especial para parte eléctrica.

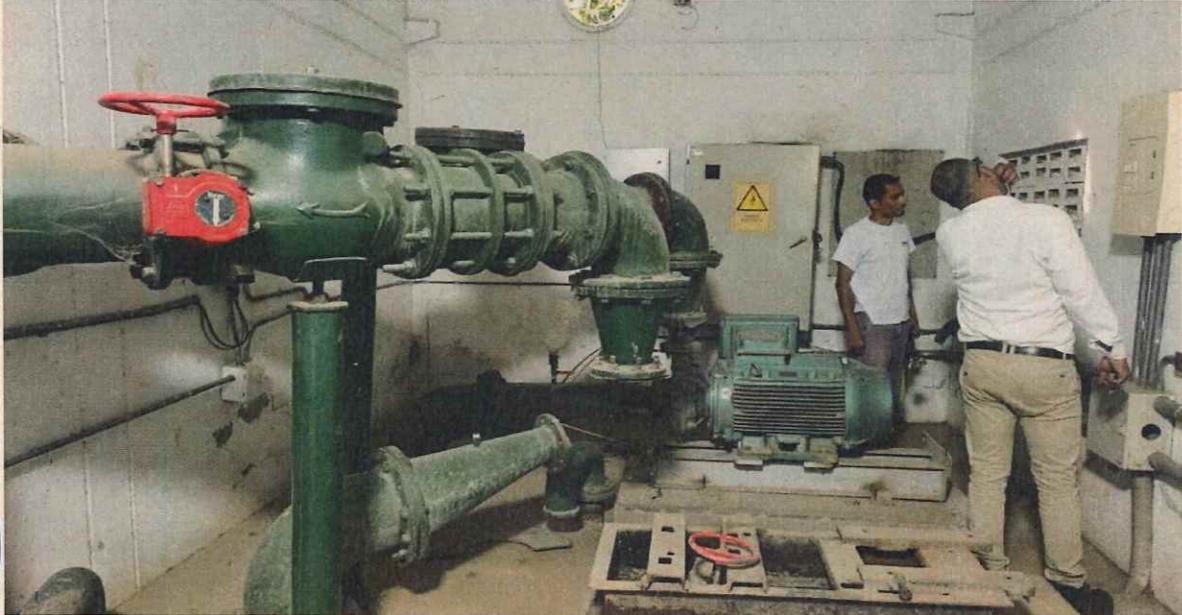
EBAP SAN FERNANDO

Se evidenció que no hay extintor especial para parte eléctrica.

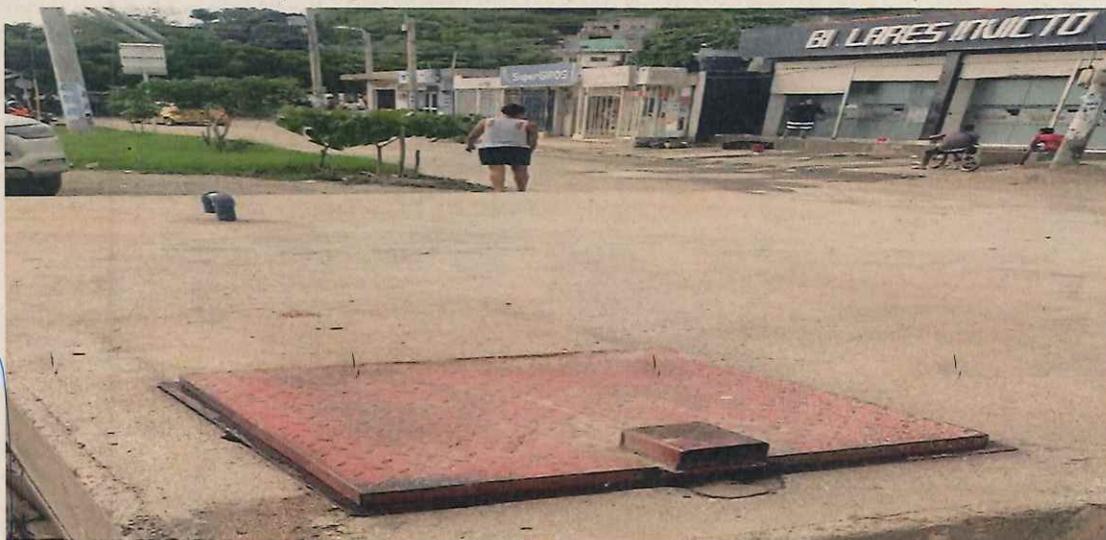
EBAP JUAN XXIII

Se evidenció que no hay extintor especial para parte eléctrica, de igual manera se evidenció la Alberca sin candado, totalmente expuesta.

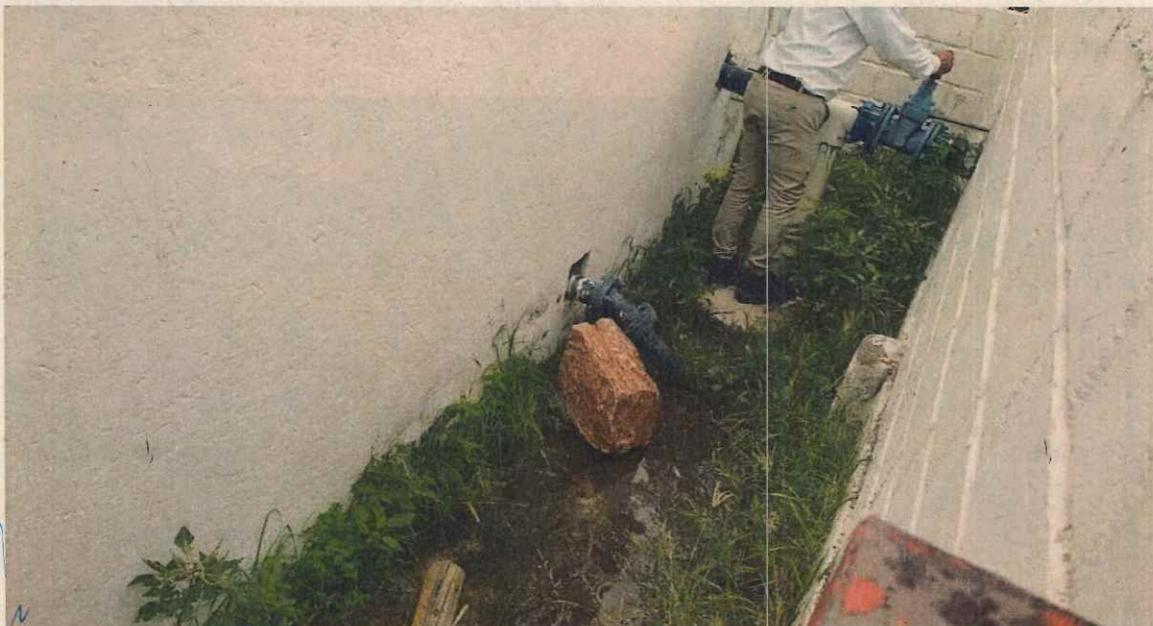
EBAP 17 DE DICIEMBRE

Se sugiere limpieza de la estación, de igual manera se evidenció que no hay extintor especial para parte eléctrica y las láminas de Eternit con perforaciones.

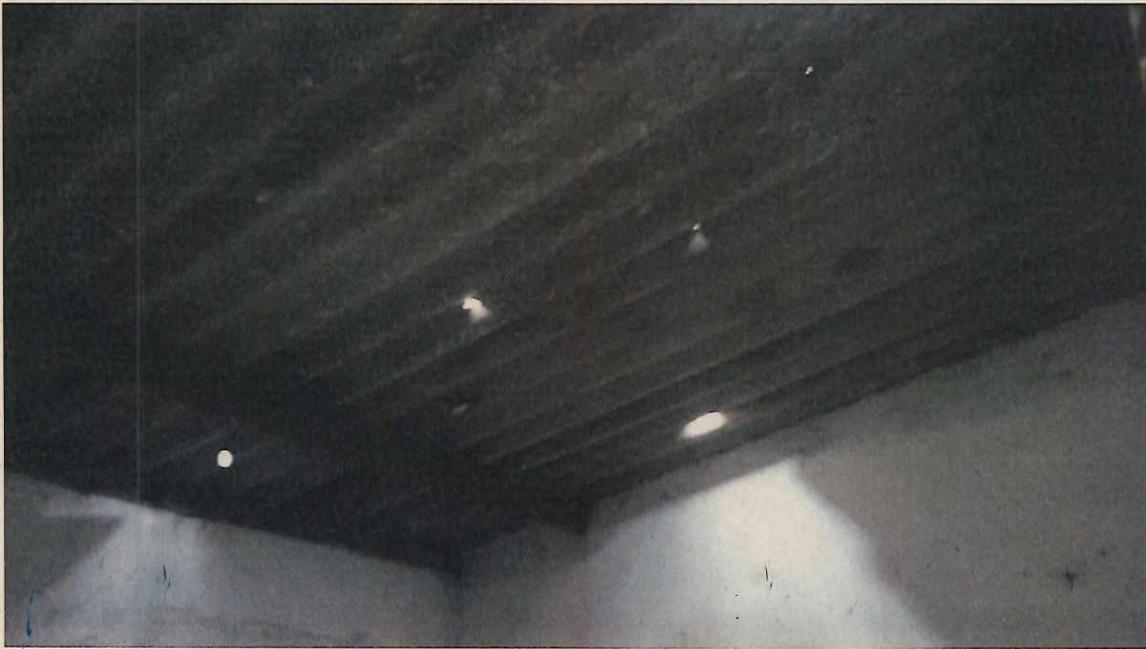
Laminas con perforaciones

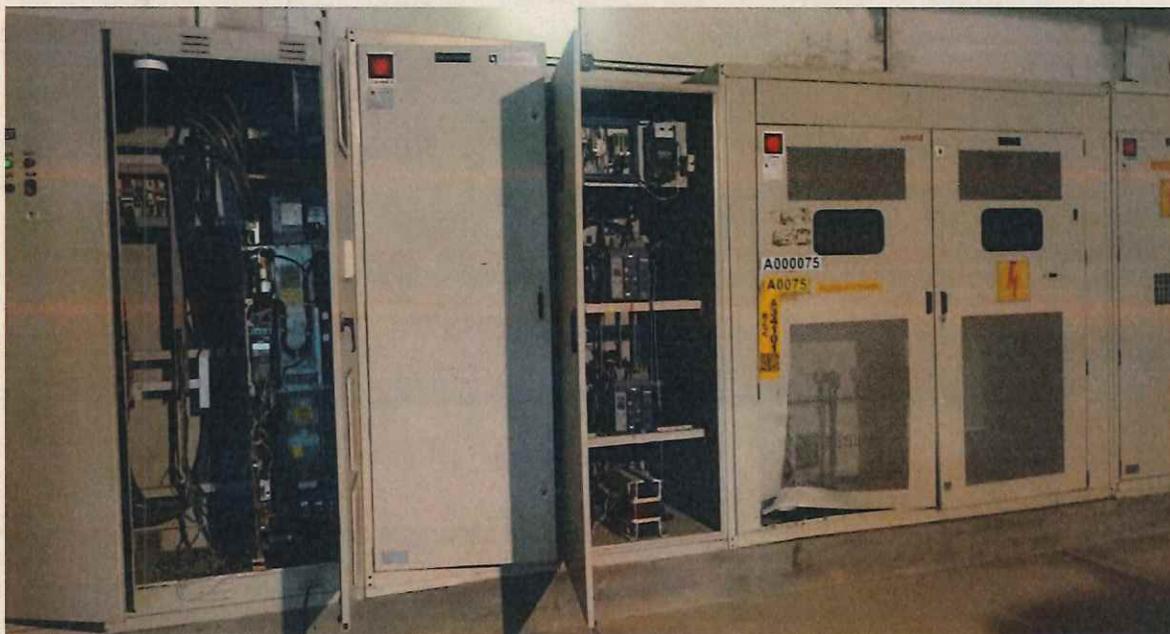
EBAP COMUNA 5

Se evidencia un riesgo eléctrico teniendo en cuenta que cuando llueve se llenan de agua las canaletas quedando los cables eléctricos bajo agua; de igual manera se logró evidenciar las láminas rajadas y que no hay extintor especial para parte eléctrica.

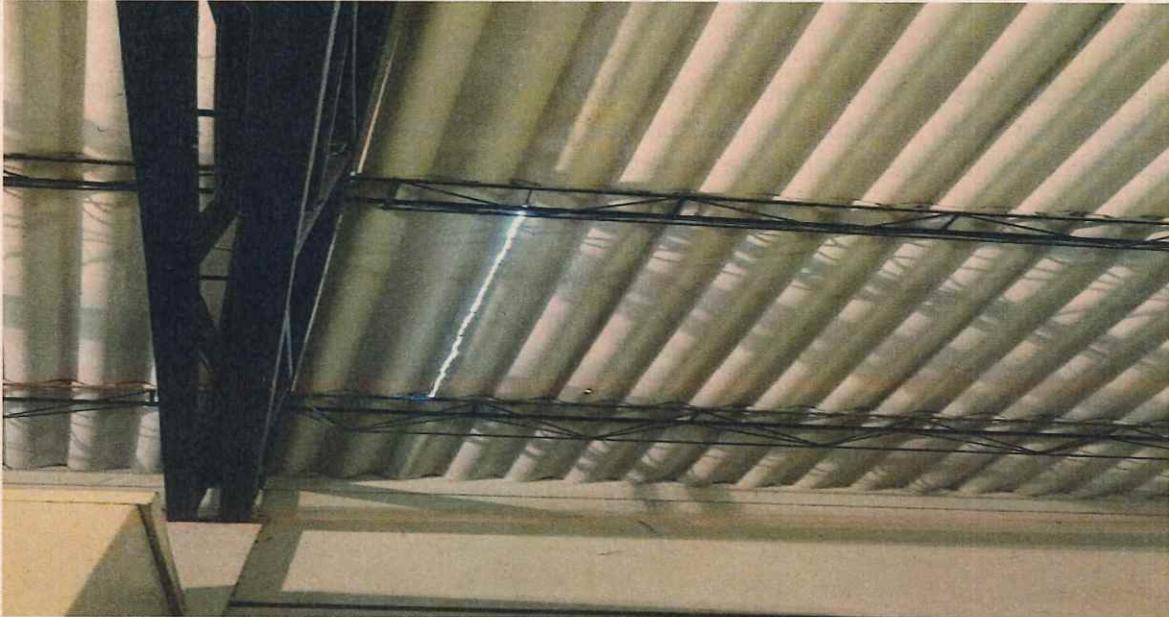
EBAP BASTIDAS

Se evidenció en esta estación que no hay extintor especial para parte eléctrica.

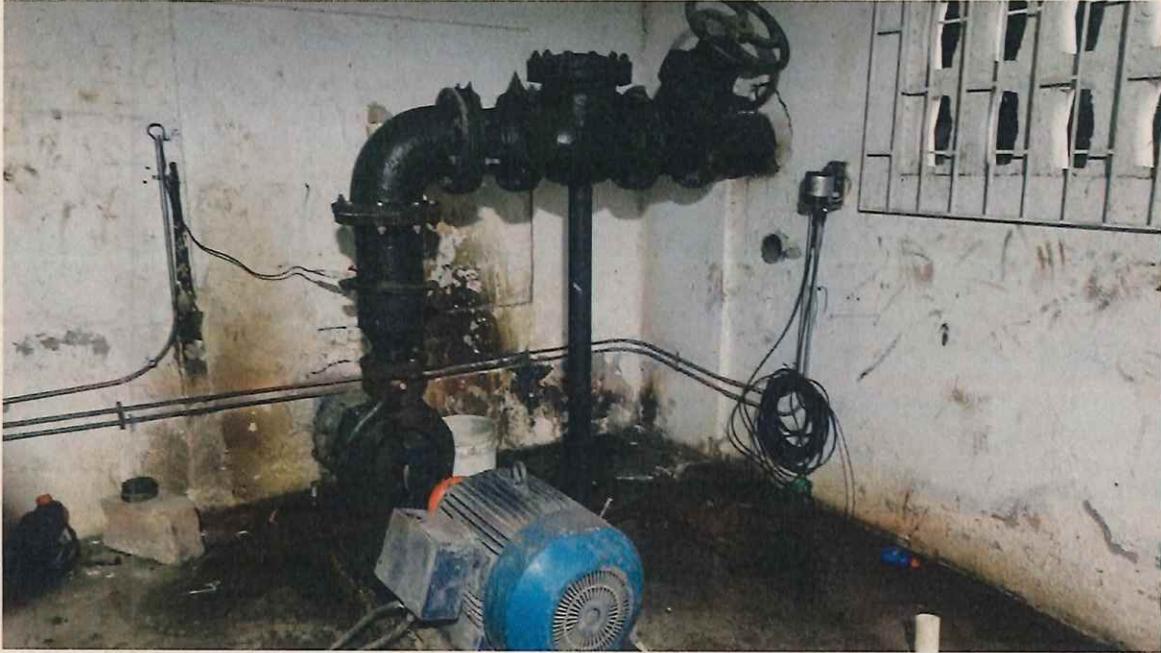
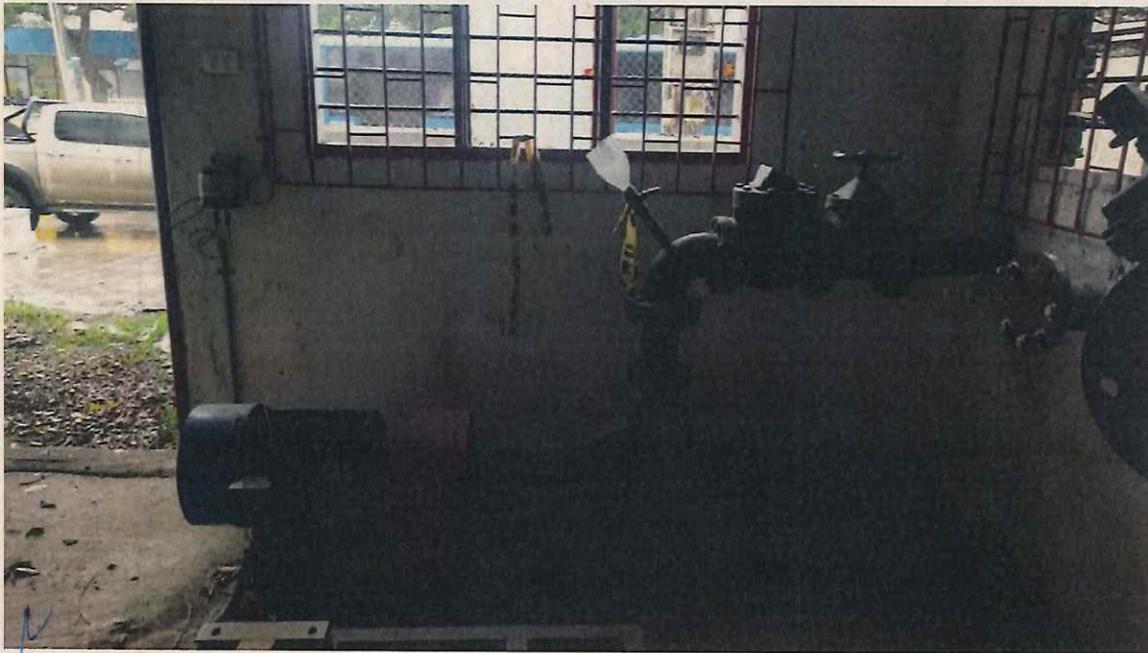
EBAP PEDRERA

Se evidenció en esta estación que no hay extintor especial para parte eléctrica y de igual manera se logró evidenciar la línea de descarga en mal estado.

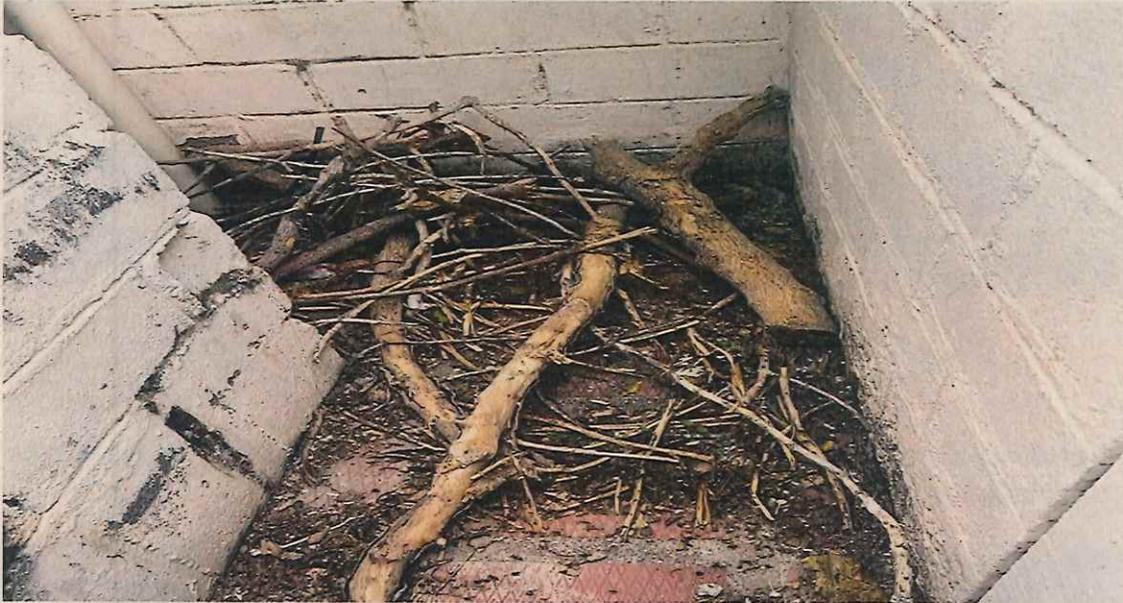
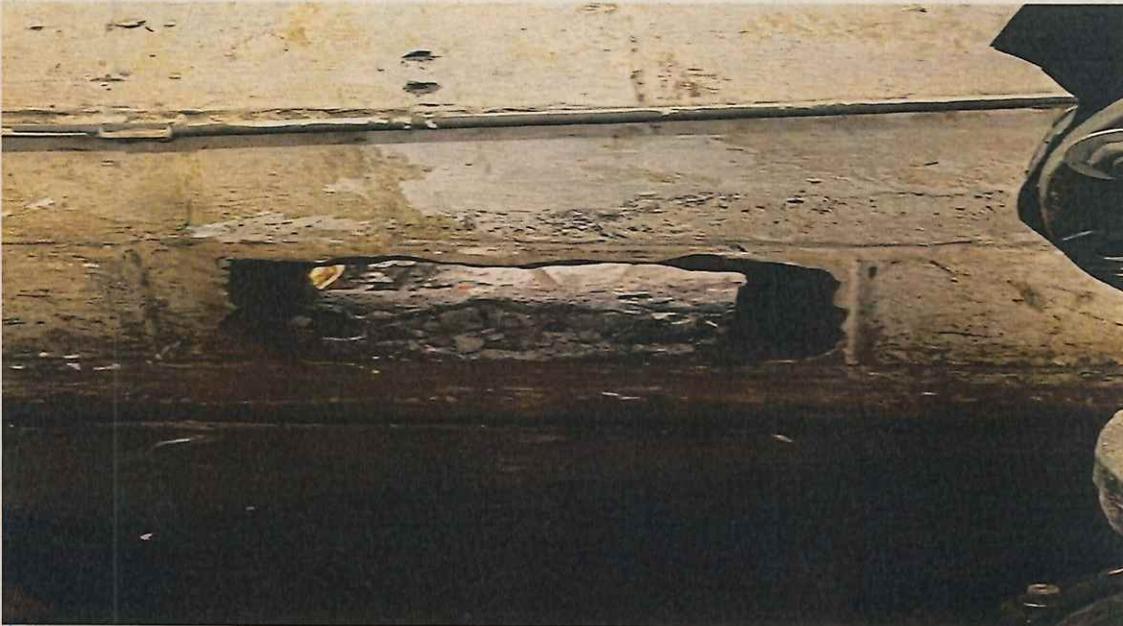
EBAP COLINAS DEL PANDO

Se sugiere limpieza de la estación, de igual manera se evidenció que no hay extintor especial para parte eléctrica y las láminas de eternit y paredes con perforaciones.
