INFORME DEFINITIVO AUDITORIA ACUEDUCTO Y ALCANTARILLADO

Empresa de Servicios Públicos del Distrito de Santa Marta **ESSMAR E.S.P.**

VIGENCIA 2023

Verificar el estado actual de las Estaciones de Bombeo de Agua Potable (EBAP) y las Estaciones de Agua Residual (EBAR), con el fin de proponer mejoras para la adecuada prestación del servicio de acueducto y alcantarillado.

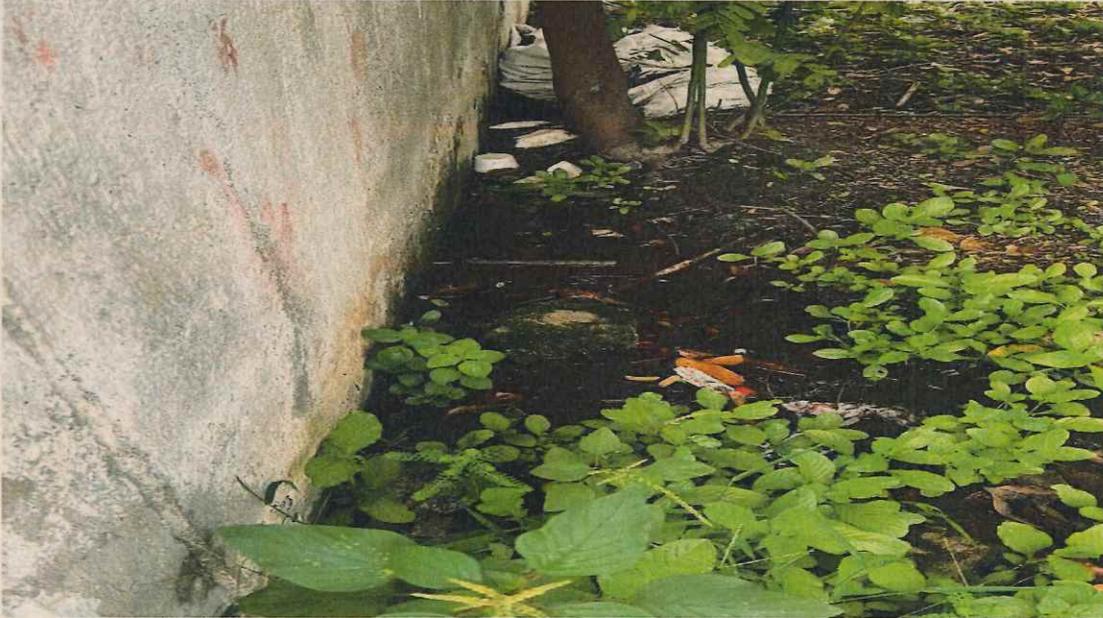
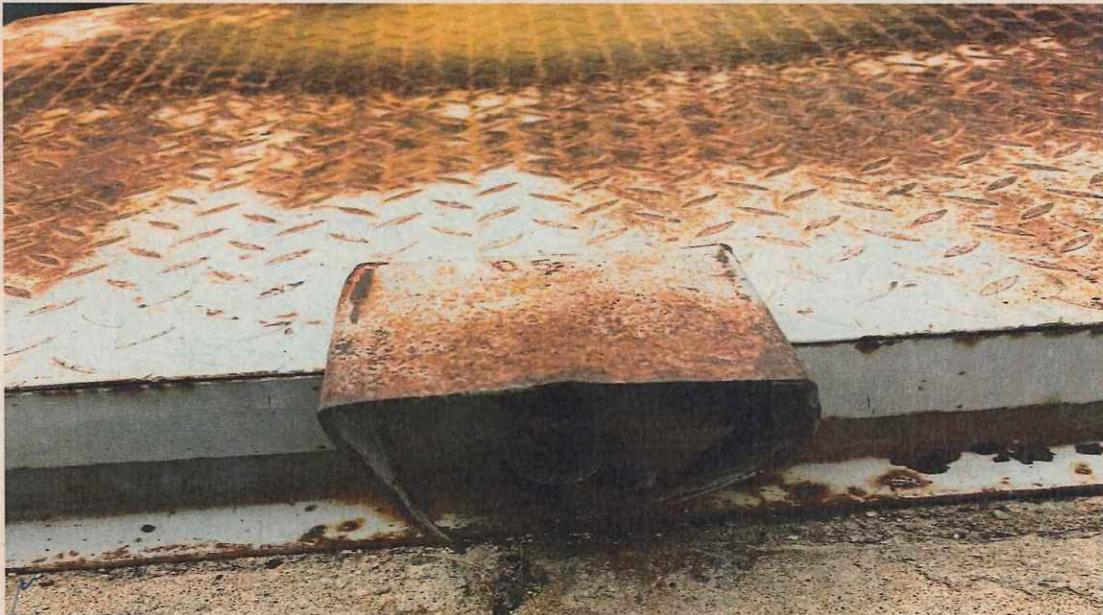
EBAP LA CANDELARIA

Se sugiere limpieza de la estación, las láminas de eternit se encuentran con perforaciones; de igual manera se evidencia que desde la casa al lado se vierten aguas residuales hacia la estación, por otra parte se evidenció que no hay extintor especial para parte eléctrica y la tapa de alberca se encuentra sin candado quedando así totalmente expuesta.

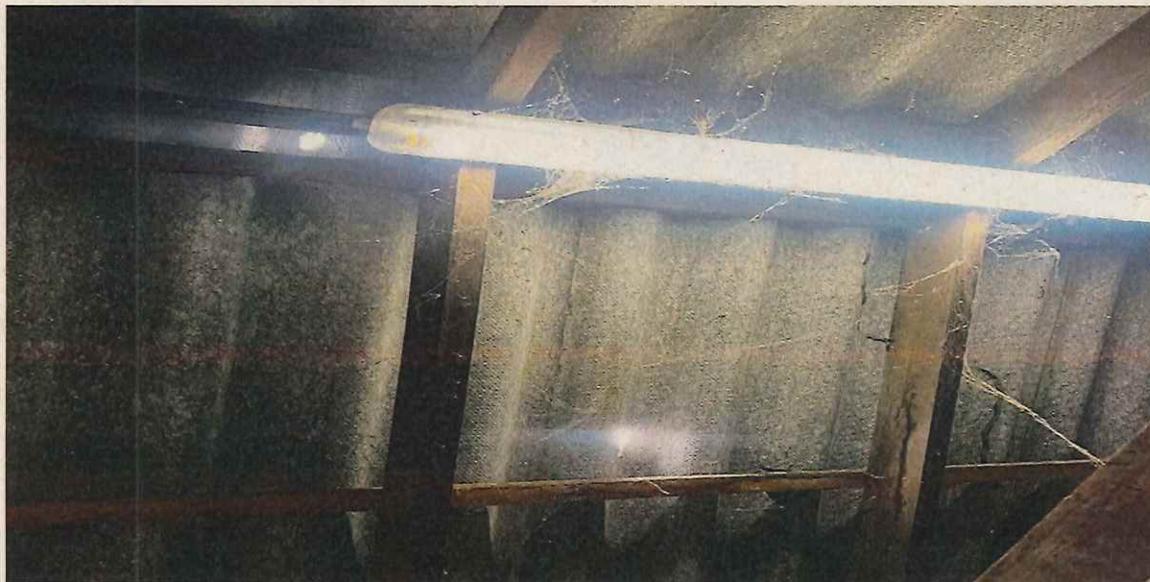
EBAP EL MAYOR

Se evidenció que no hay extintor especial para parte eléctrica, la tubería se encuentra instalada, falta terminar la acometida y conexión de las aguas residuales

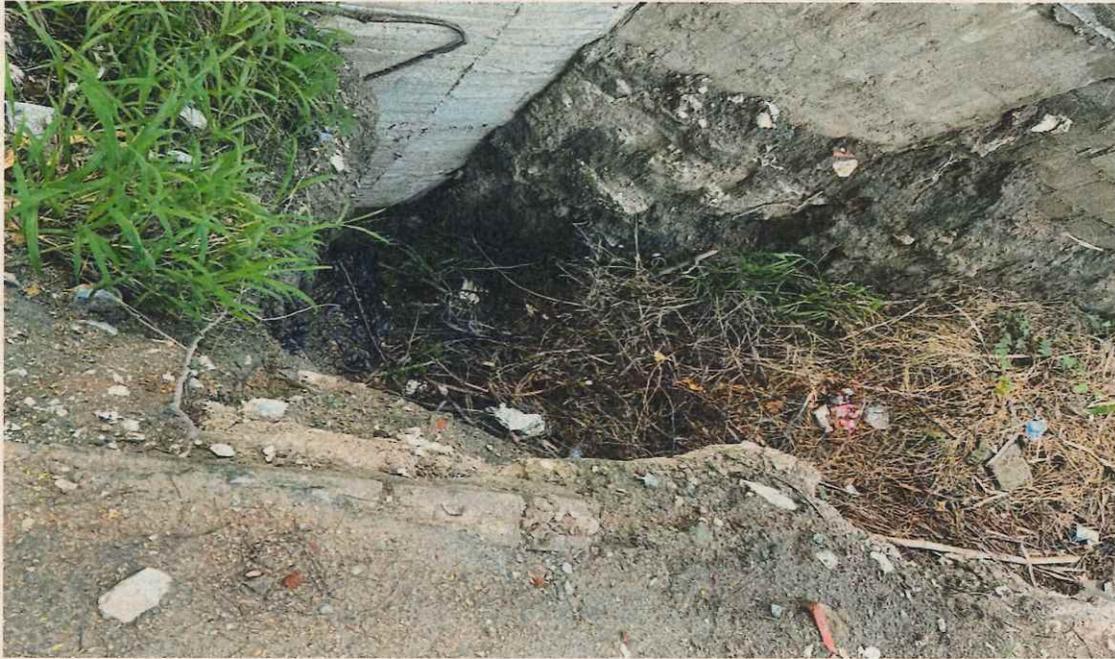
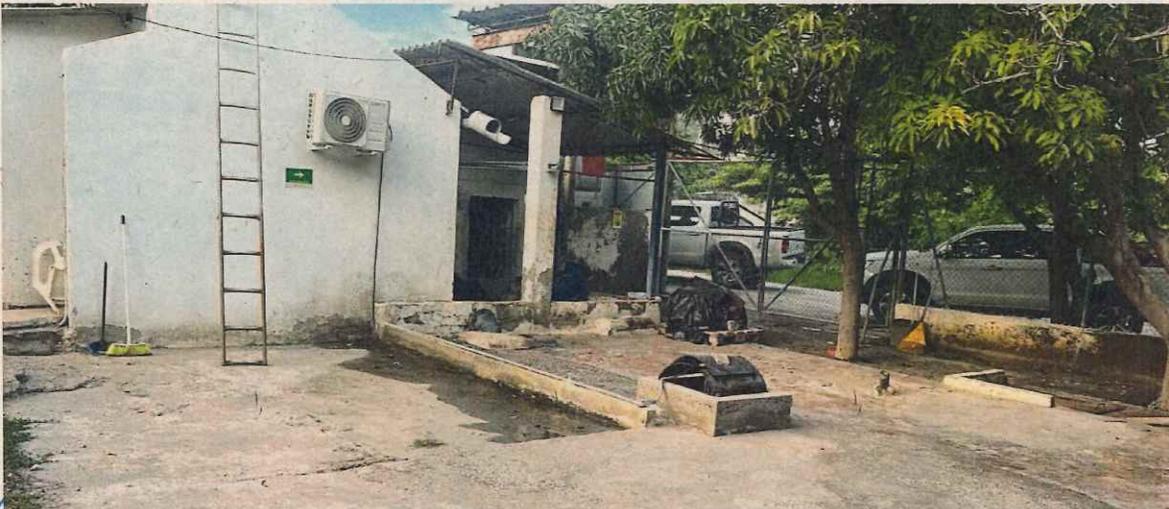
EBAP CARCAMO DE LA U

Se evidenció que la estación no cuenta con extintor especial para parte eléctrica, las láminas del cableado se encuentran en mal estado.

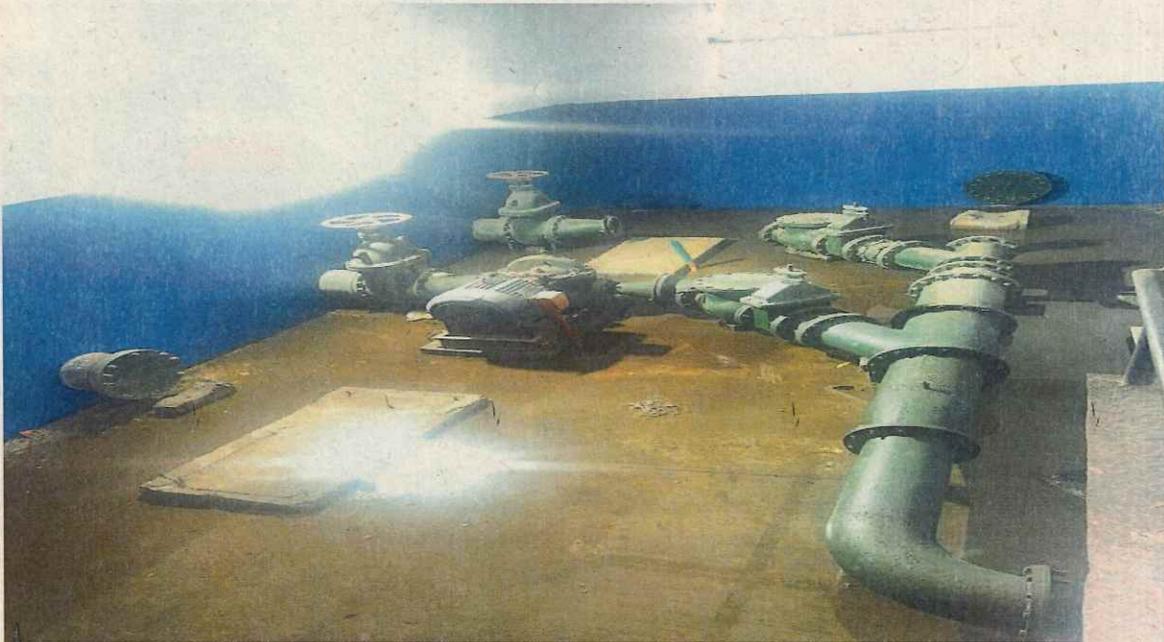
EBAP JARDIN (CAN)

Se evidenció que la estación no cuenta con extintor-especial para parte eléctrica

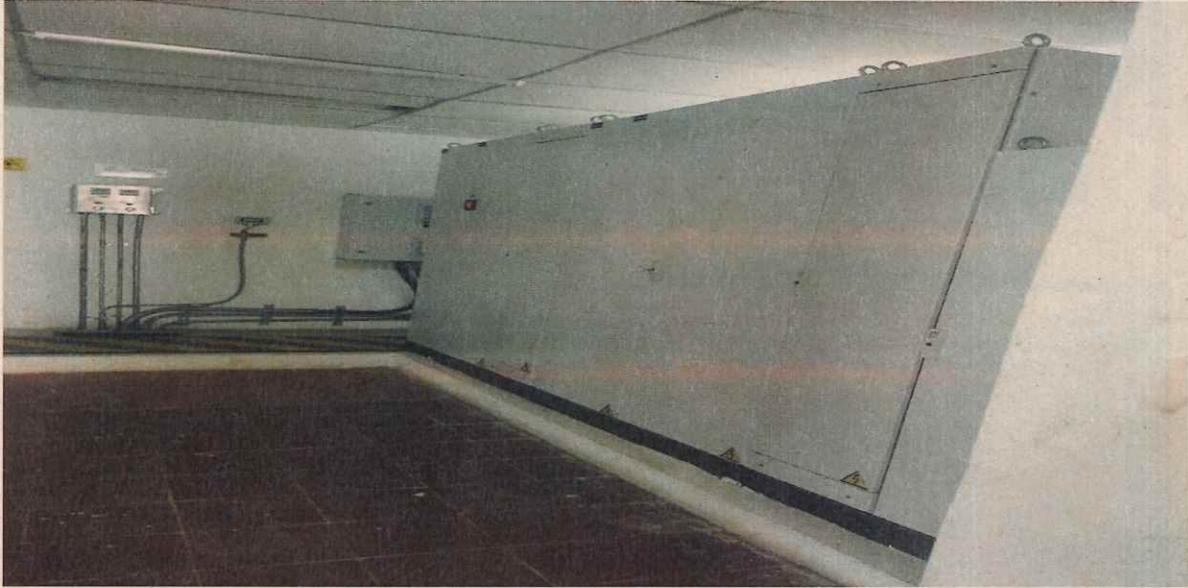
PTAP EL ROBLE

Se evidenció que la estación no cuenta con extintor especial para parte eléctrica

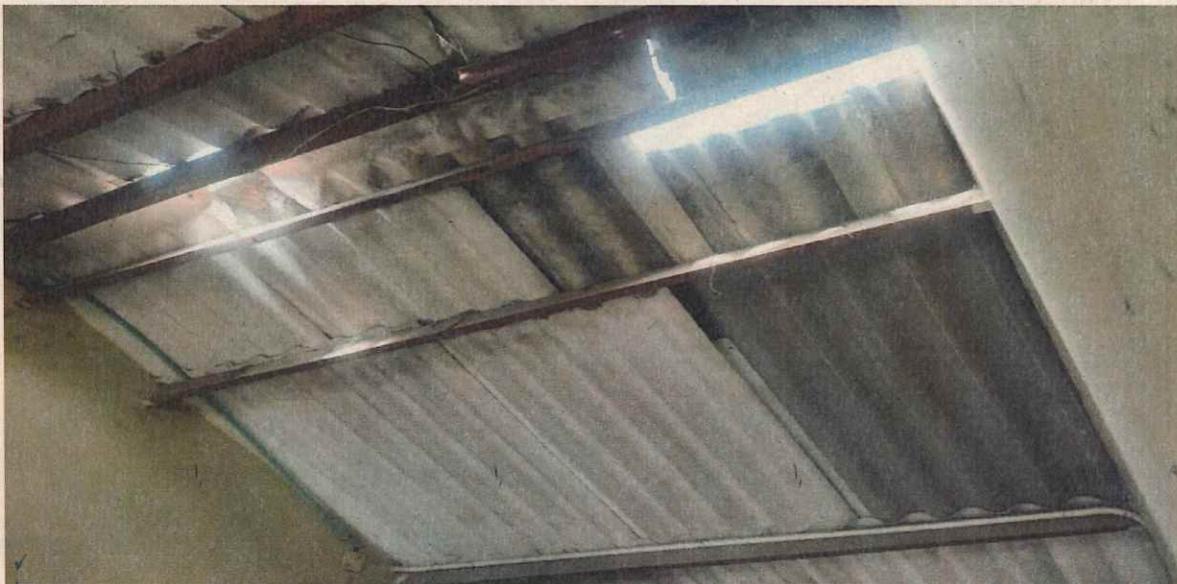
Tejas partidas

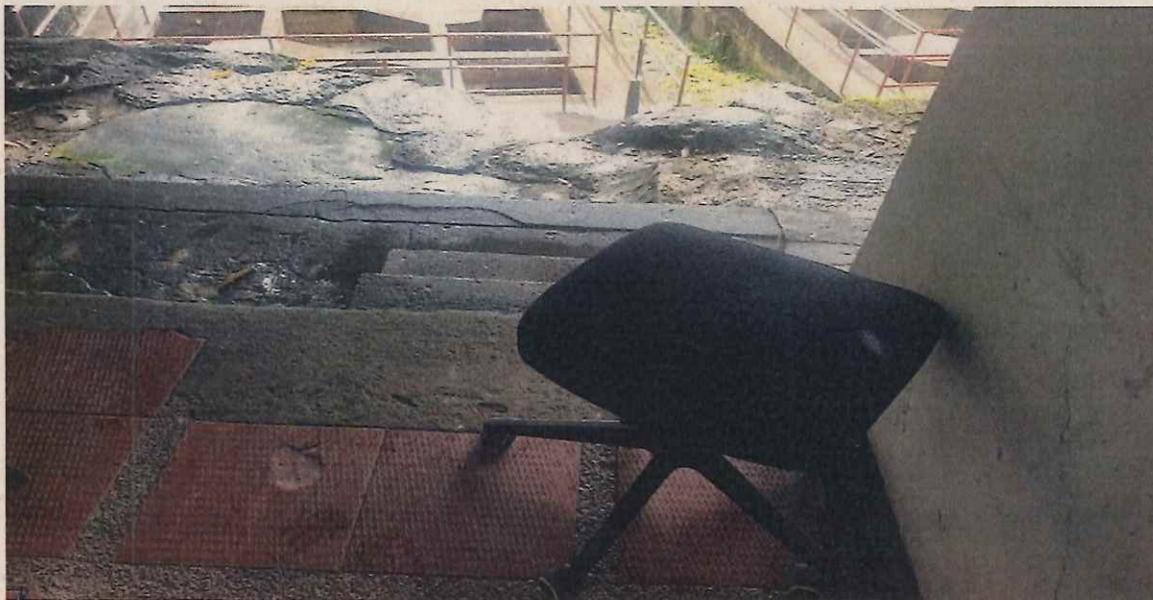
Bienes muebles en mal estado

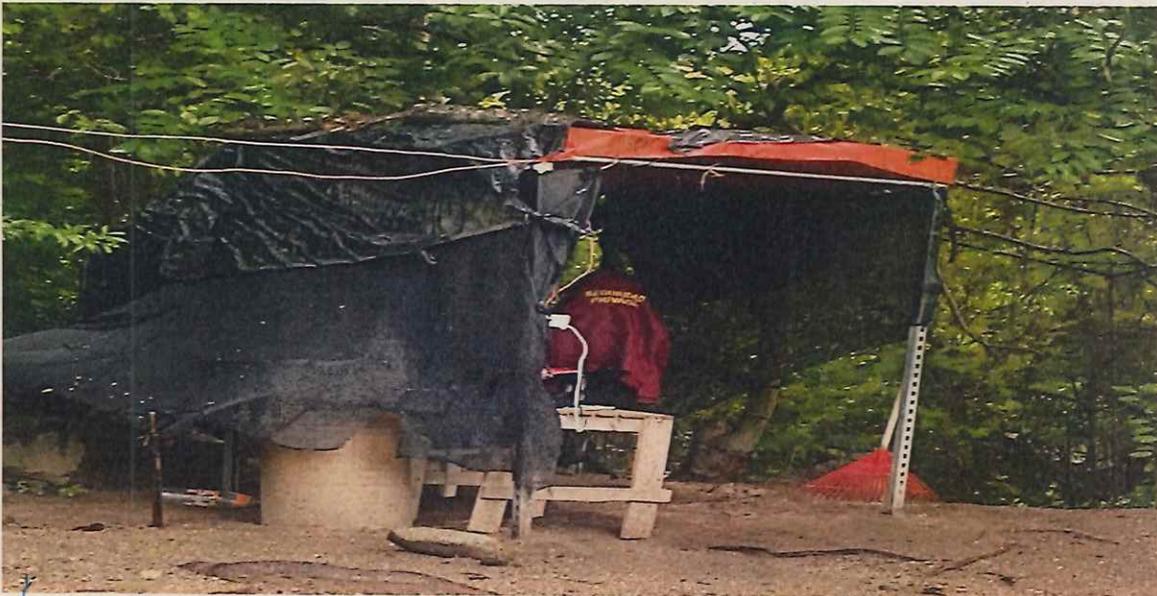
Caseta de vigilancia sin condiciones mínimas

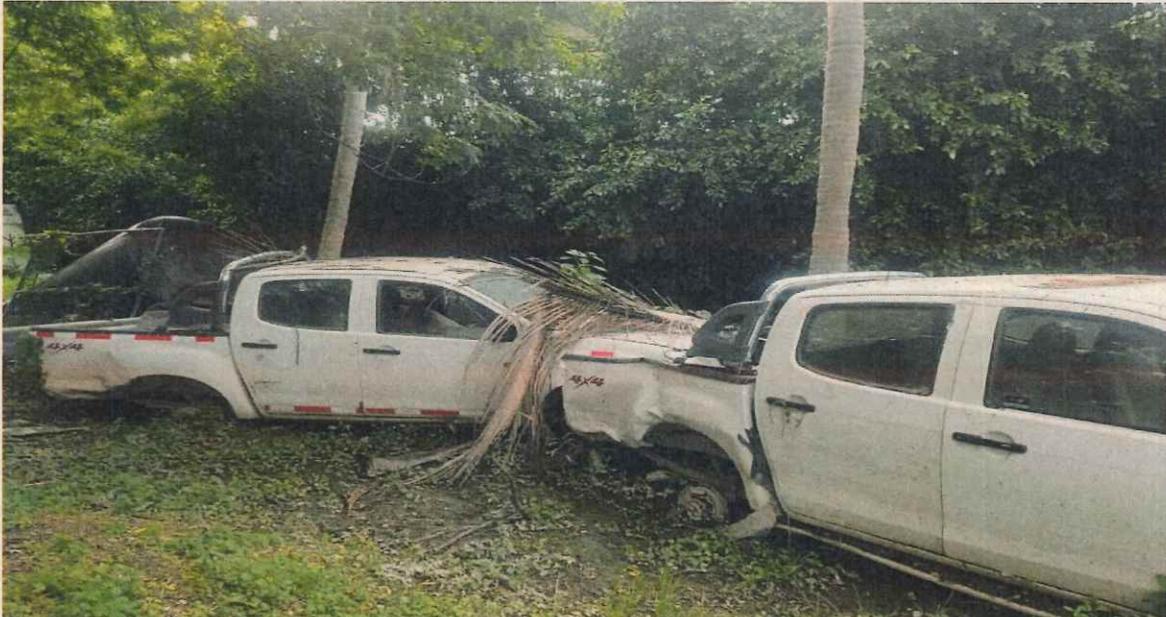
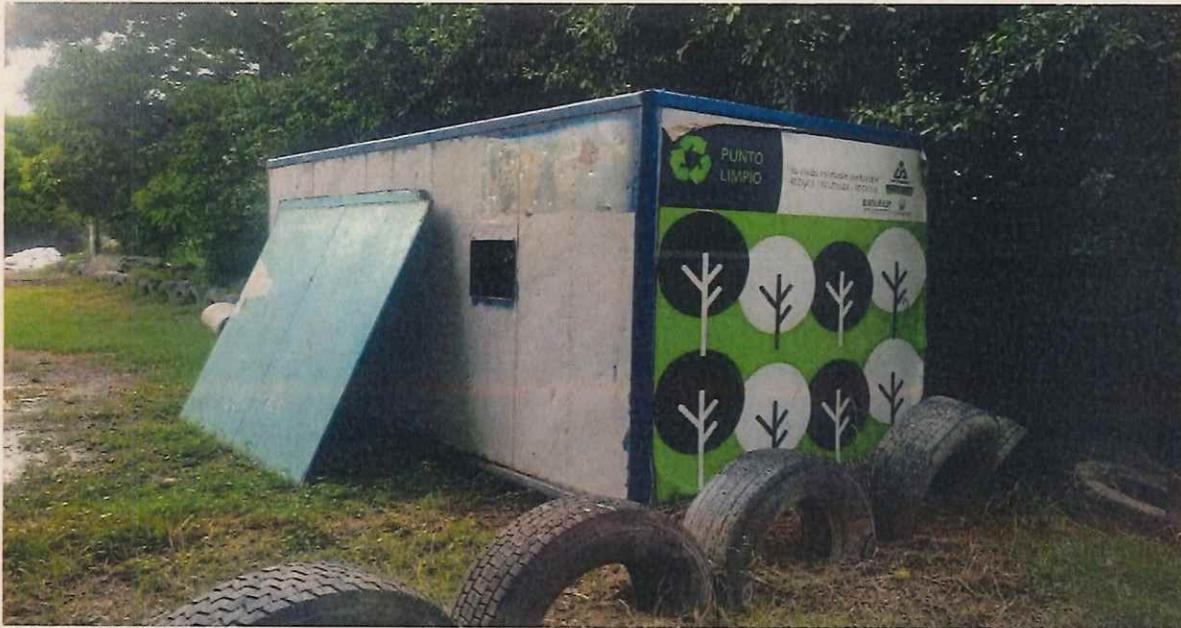
EBAP GAIRA (REBOMBEO)

Bienes en mal estado para proceso de baja

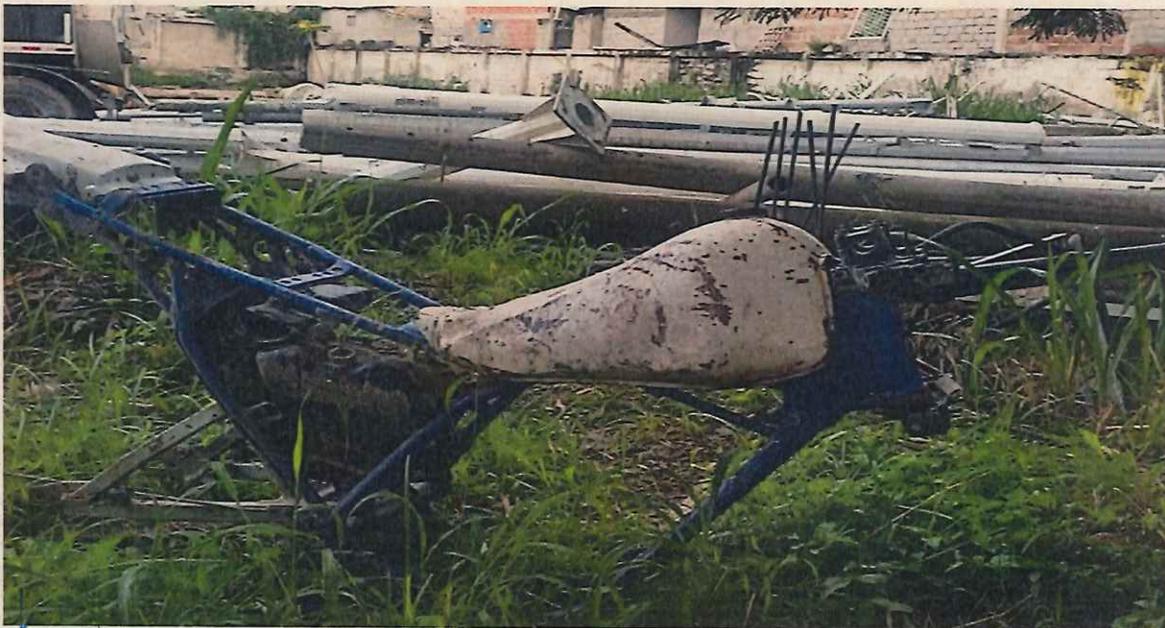
Partes de motocicletas
